## Notat

## BILAG 1

### Besigtigelsesnotat

Supplerende flagermusundersøgelse af lagerbygning (BBR-bygning nr. 9) på Graasten Salater A/S, Teglværksvej 5-10, 6300 Gråsten

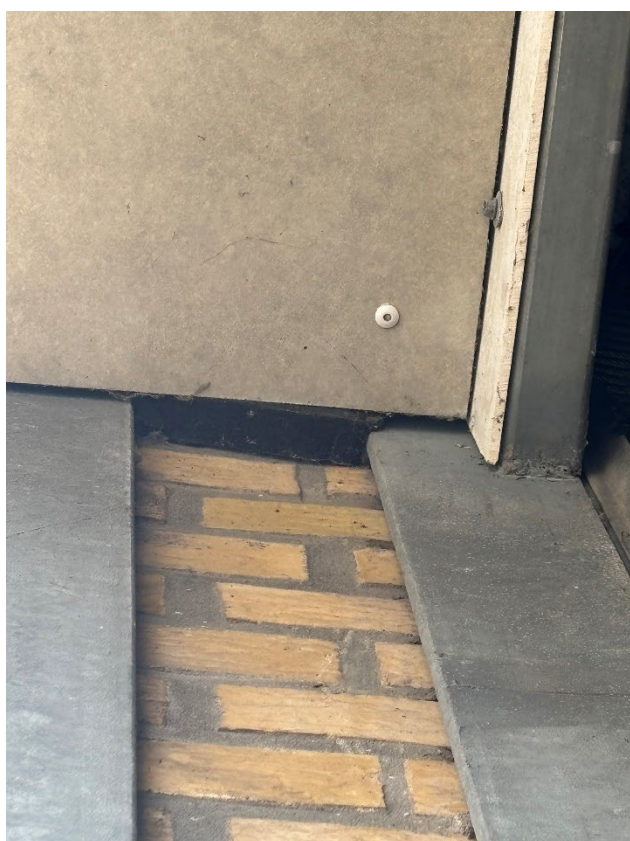
Indledningsvist blev det bekræftet ved hjælp af endoskopkamera, at der var adgang for flagermus ind i tagkonstruktion og loftsrum via åbningen over portens højre hjørne. Ved at fjerne inddækning i tagudhænget kunne der gennemføres en fysisk inspektion af loftsrummet.

Figur 3: Åbning til tagrummet, som udgør en potentiel adgang for flagermus.

Dog er det vurderet hensigtsmæssigt samt iværksat i dialog med ejer, at indgangshullet lukkes til for at modvirke potentiel adgang inden planlagt nedrivning.

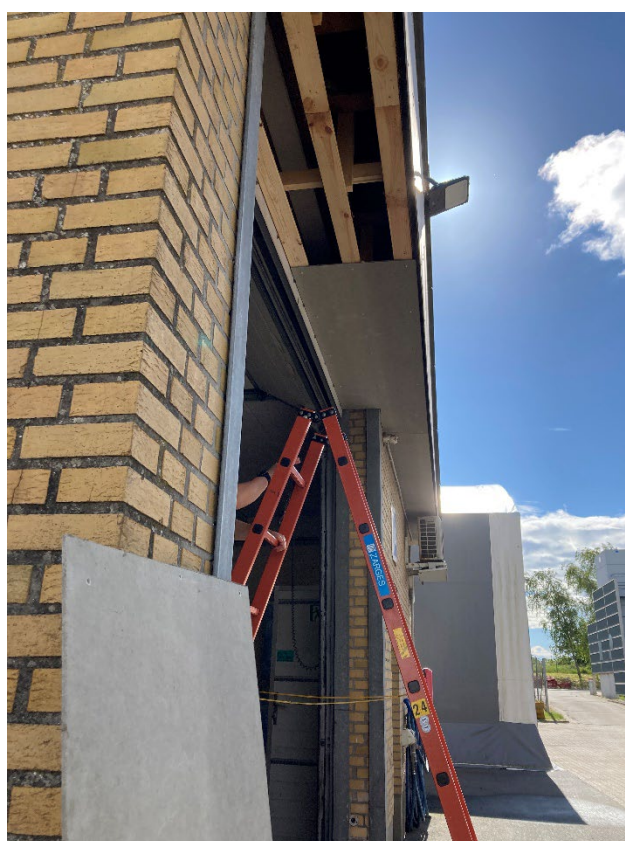
Figur 2: For at kunne foretage fysisk inspektion af tagrummet, blev en del af udhænget afmonteret.

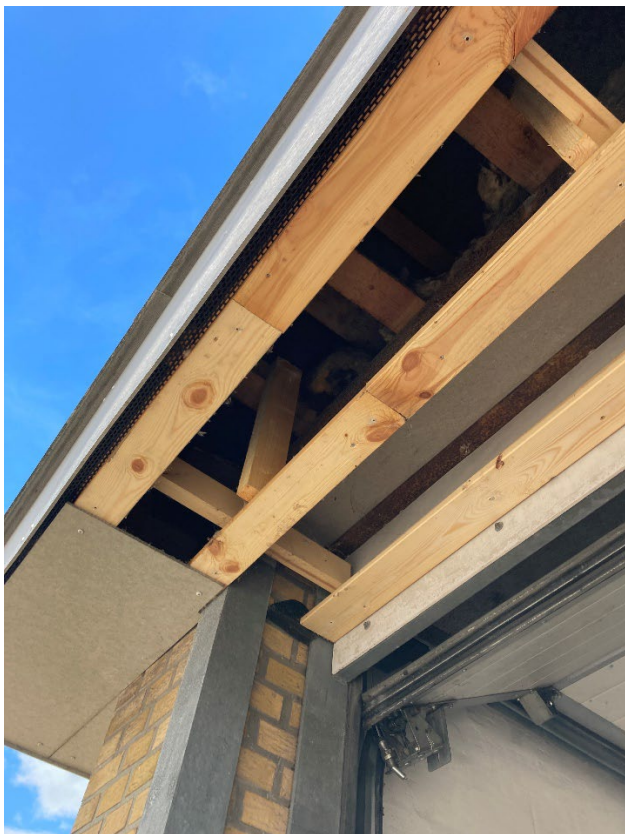
Figur 5: Tagudhænget i ved åbning over portens højre hjørne er afdækket.

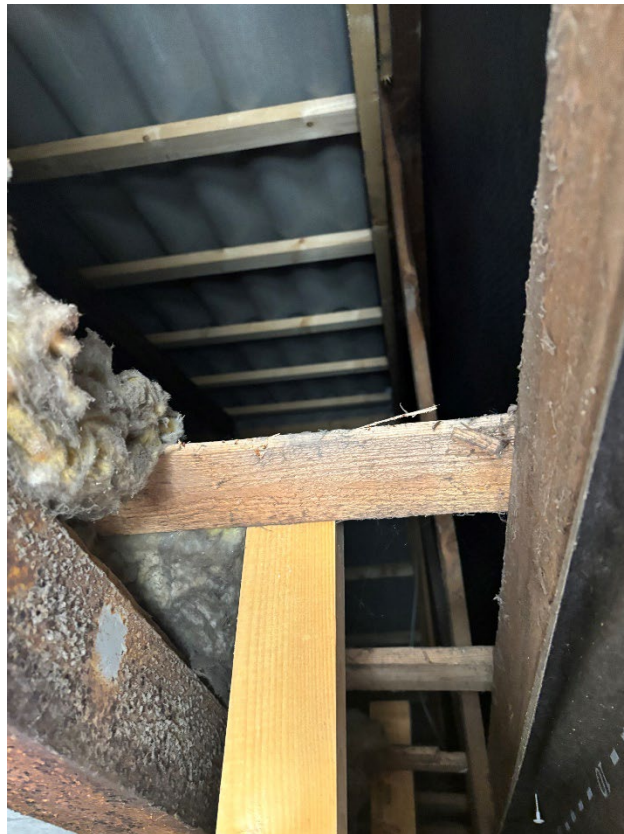
Det kunne ved undersøgelsen konstateres, at loftsrummet ikke er isoleret og dermed ikke egner sig til vinterophold for flagermus, da dyrene ikke er sikret et frostfri rasteområde i loftsrummet.

Således vurderes loftsrummet uegnet til vinterophold, da det er for dårligt isoleret til, at flagermusene ville kunne klare sig. Det vurderes videre, at rummet ikke er egnet til ynglende flagermus, da der grundet bygnings placering i et område med daglig menneske- og erhvervsaktivitet, er for meget uro til succesfuld yngelpleje.

Figur 4: Nærbillede af tagkonstruktionen viser, at loftsrummet ikke er tilstrækkeligt isoleret til at flagermus kan trives.

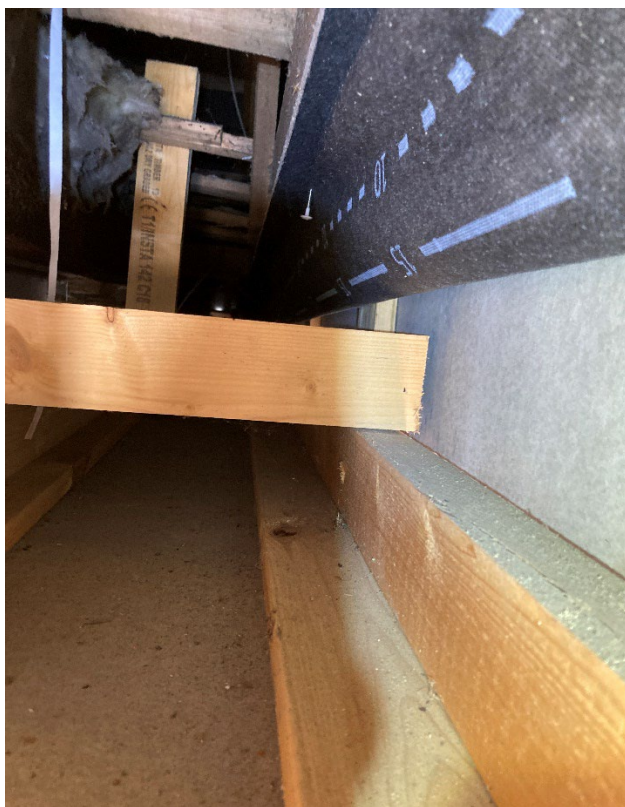
Rummet vurderes således alene kunne bruges af voksne individer til dagsrest i sommerhalvåret. Der var ved undersøgelsen ingen spor – såsom ekskrementer, kradsemærker eller afbidte sommerfuglevinger – som indikerer, at bygningen på noget tidspunkt skulle have været brugt af flagermus. Da der samtidig vurderes at være mere egnede rastesteder i nærområdet, vurderer Sønderborg Kommune, at forekomst af flagermus kan udelukkes.

Figur 7: Nærbillede af tagrummet.  
Der var ikke spor efter kradsemærker, afbidte sommerfuglevinger eller ekskrementer. Dermed tyder intet på, at bygningen på noget tidspunkt har været anvendt af flagermus.
