523-05703 - Vesterlund losseplads, Nordborg

Indsats over for jordforurening

Videregående undersøgelse. Journalnr. 11/29859

Juli 2024

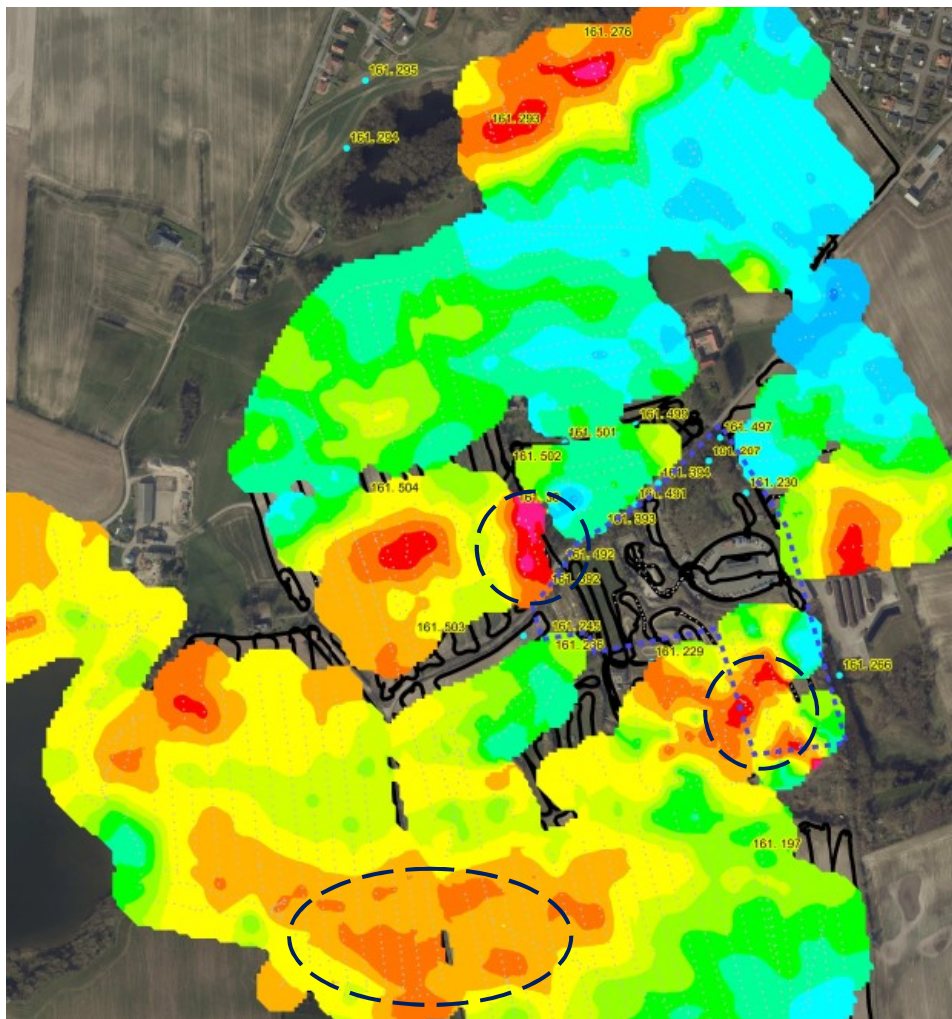
Figur 5.12: Middelmodstandskort for koteintervallet 0 til -5 m /10/. Blå stiplede linie angiver losseplads. Stiplede figurer angiver områder med begrænset lerdække.

I det sydvestlige markerede område på figur 5.12 er der et relativt stort areal, hvor der ikke ses et væsentligt lerdække mellem det sekundære og det primære magasin. Det fraværende lerlag ses også af profilet 1NS i figur 5.13.

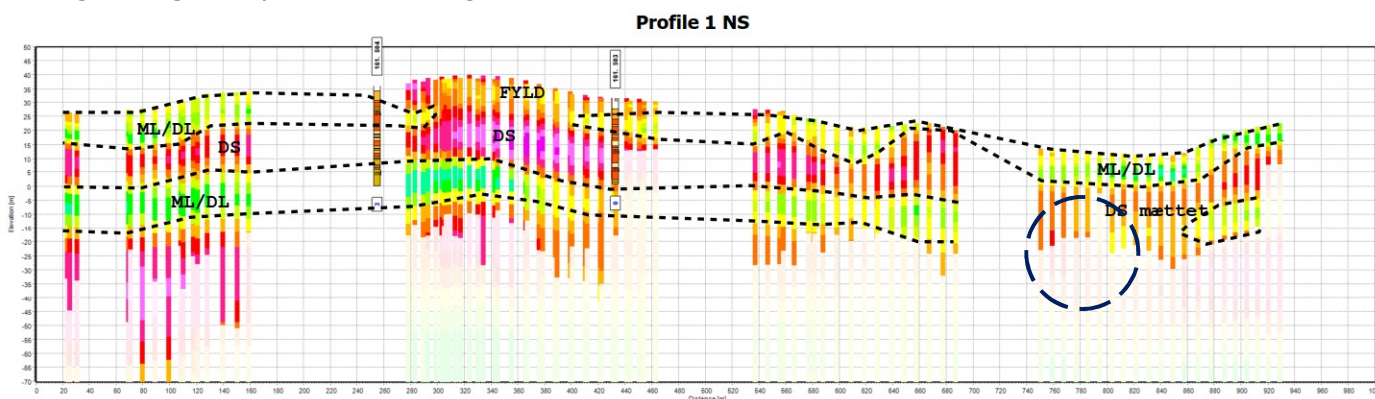
Figur 5.13: Profil 1NS /10/. Stiplet cirkel angiver område med begrænset lerdække.

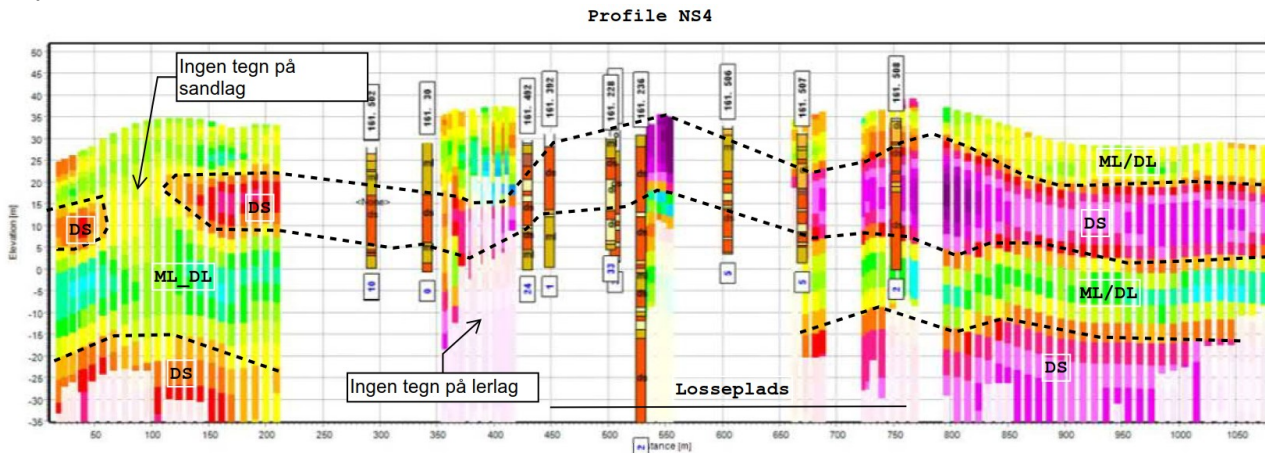
Der er som en ekstra del af tTEM-kortlægningen udarbejdet et profil benævnt NS4, som er placeret langs lossepladsen og mellem profilerne 1NS og 2NS. Profilet ses herunder i figur 5.14. På profilet ses området ved 161.30.

Figur 5.14: Profil NS4 /10/. Markering af muligt hul i lerlag nær boring 161.30.

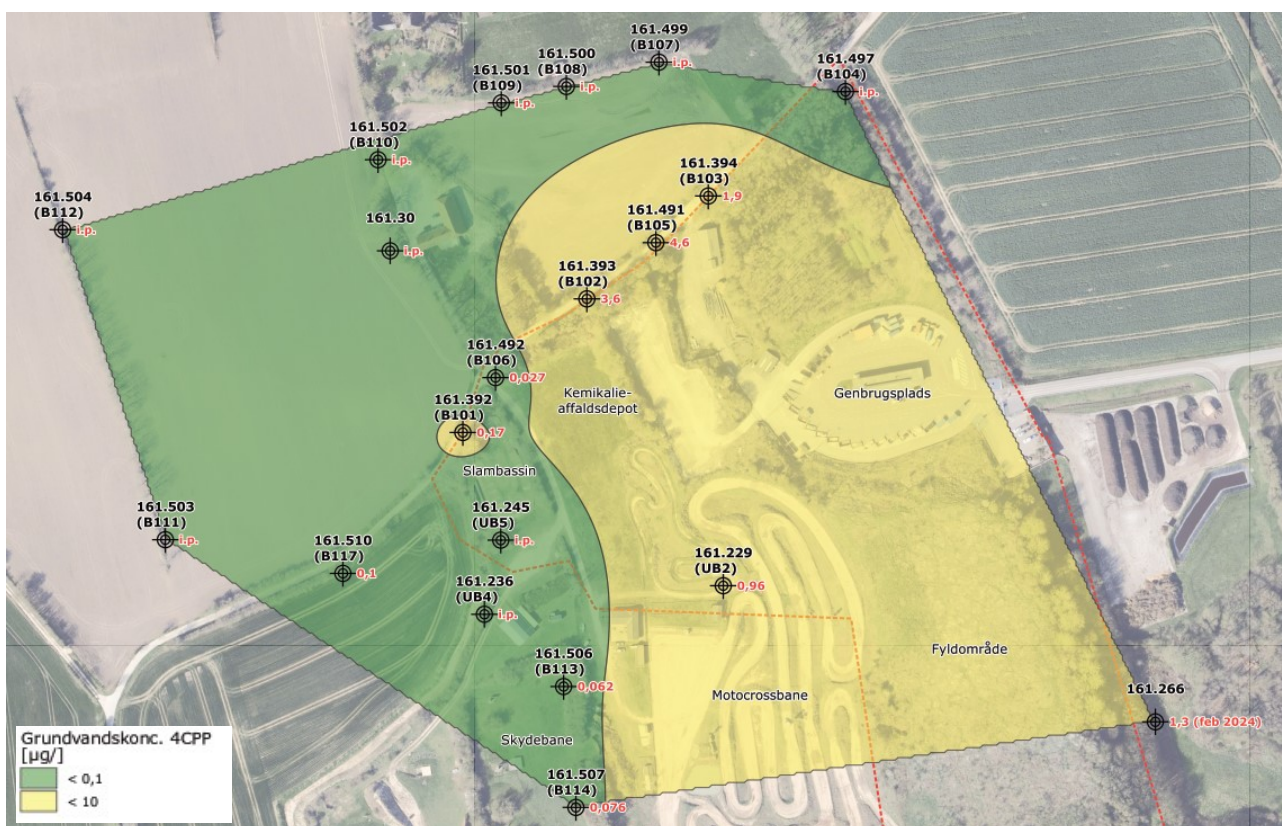
Figur 8.2: Koncentrationsplot for 4-CPP i sekundært grundvand.

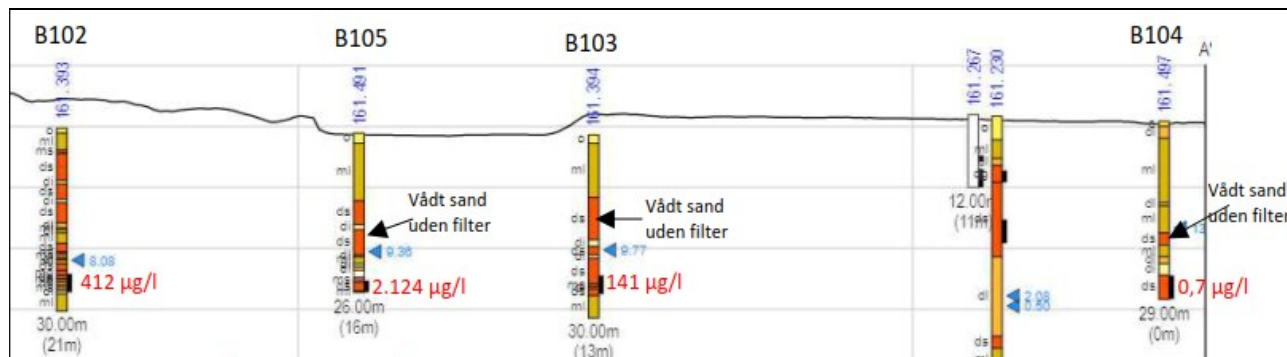
I flere af borerne er der truffet flere vandførende lag over lerlaget, som beskytter det primære magasin. I figur 8.3 ses f.eks., at der i de forurenede borer B105 og B103 er observeret vandførende lag over det lag, der er filtersat. Disse vandførende lag er ikke prøvetaget. Der er derover påvist forhøjede PID-udslag i lerlagene mellem de sekundære vandførende lag for både B103 og B105, som tegn på at der også er forurening i det vandførende lag over de adskillende lerlag. To jordanalyser fra B105 viser dog ikke forurening med chlorerede opløsningsmidler eller oliestoffer.

Figur 8.3: Illustrering af flere sekundære vandførende lag i borerne.

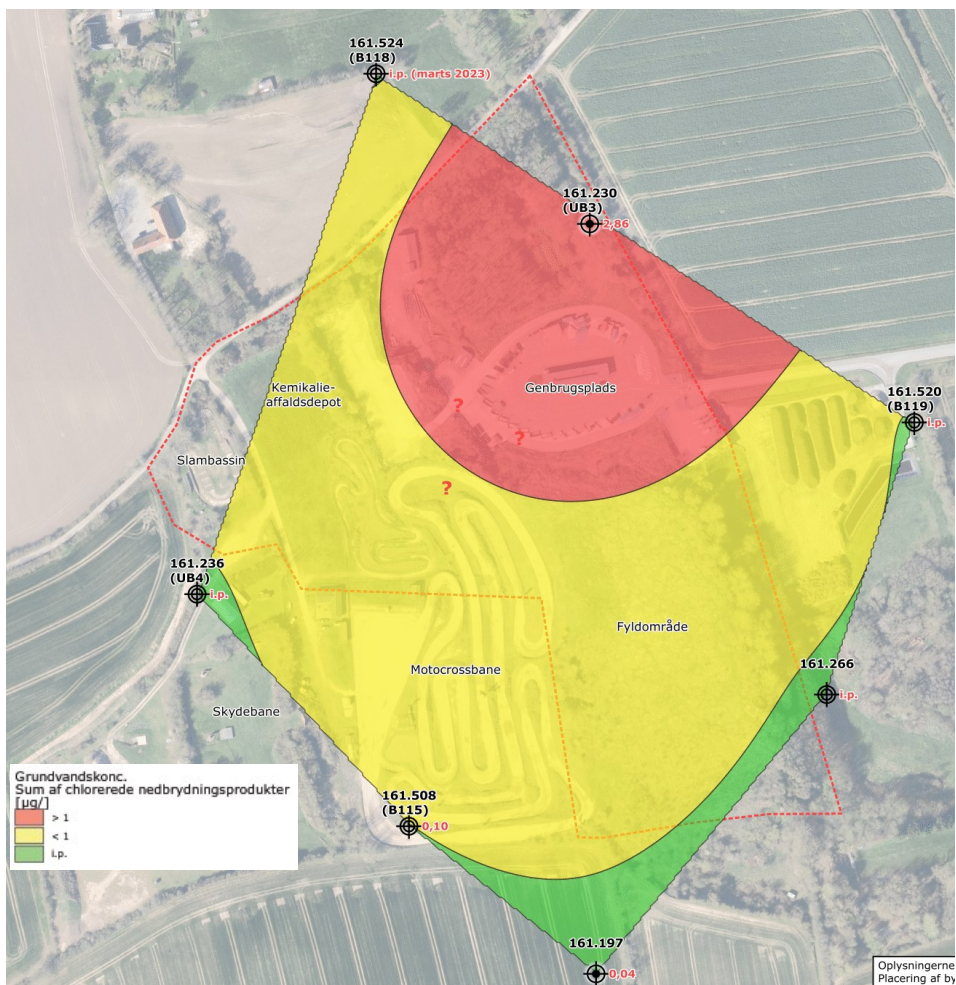
I boring 161.230 er der i en prøve fra februar 2024 påvist et indhold af chlorerede opløsningsmidler på ca. 2,9 µg/l. Det kan på baggrund af placeringen af 161.230, og den vurderede mulige østlige (sydøst-nordøstlig) strømningsretning for det primære grundvand ikke udelukkes, at der kan være tale om en påvirkning fra forurening, der er nedsivet i de kraftigst forurenede dele af lossepladsen, som vurderes at være det tidligere kemikaliedepot i den nordlige del af pladsen.

Figur 8.4: Koncentrationsplot for sum af chlorerede opløsningsmidler i primært grundvand.

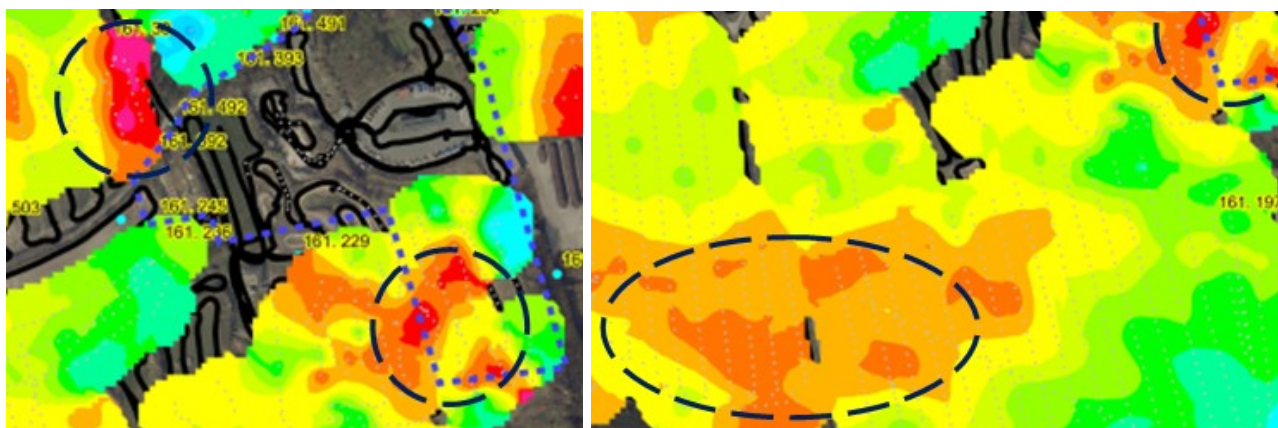
Af figur 8.8 (og figur 5.12) ses de tre områder, hvor tTEM-kortlægningen har vist tegn på et tyndt lerdække.

Figur 8.8: Markering af områder med muligt begrænset lerdække.

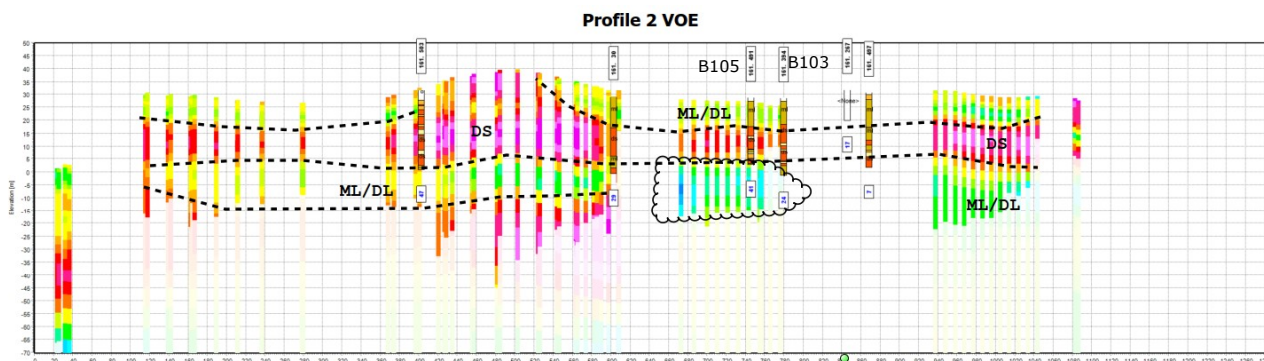
I figur 8.9 ses et vest-østgående profil fra tTEM-kortlægningen, der er placeret lige nord for lossepladsen. Der er markeret et område under de forurenede borer B103 (161.394) og B105 (161.491), hvor der er lav modstand, som kan indikere en forurening i lerjorden i dette område. Som tidligere nævnt er vurdering af forureningsfane ud fra tTEM dog meget usikker.

Figur 8.9: Vest-østgående profil 2 VOE /10/. Markering af område med mulig forurening i lerdækket, se placering på figur 5.8 og i bilag 6.

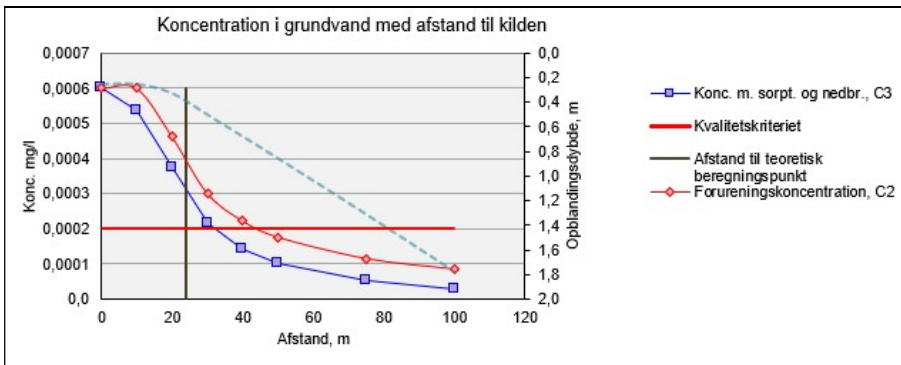
Det fremgår af tabel 8.1, at der ved JAGG-beregningen ses en mindre overskridelse af kriteriet for vinylchlorid på trin 2 efter 1 års transport. Udskrift fra JAGG-beregningen ses i bilag 11. På figur 8.10 herunder ses det, at der 100 m nedstrøms kildestedet er beregnet koncentrationer under grundvandskvalitetskriterierne uden inddragelse af sorption eller nedbrydning.

Figur 8.10: Udskrift fra JAGG-beregning for vinylchlorid.

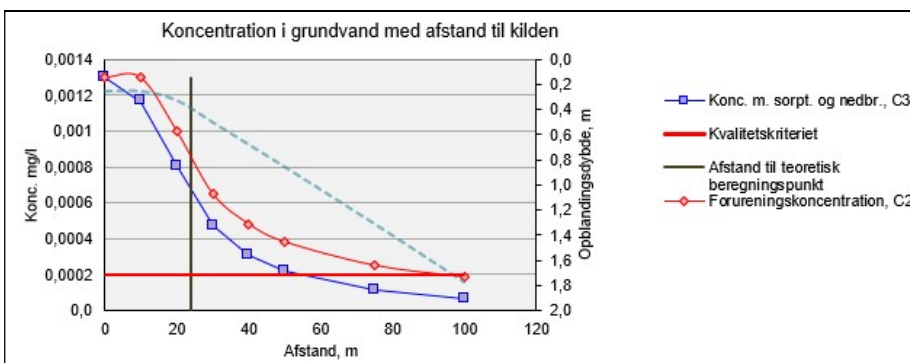
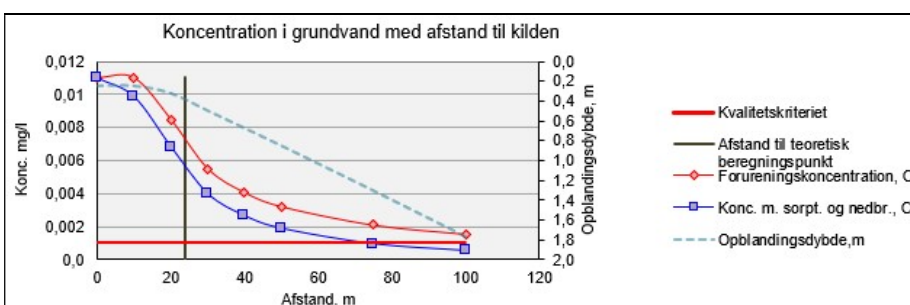
Det fremgår af tabel 8.2, at der ved JAGG-beregningen ses en overskridelse af kriterierne for både vinylchlorid og for cis-DCE på trin 2 efter 1 års transport. Udskrift fra JAGG-beregningen ses i bilag 11. På figur 8.11 herunder ses det, at der 100 m nedstrøms kildestedet er beregnet koncentrationer svarende til grundvandskvalitetskriterierne uden inddragelse af sorption eller nedbrydning.

Figur 8.11: Udskrift fra JAGG-beregning for hhv. vinylchlorid (øverst) og cis-DCE (nederst).

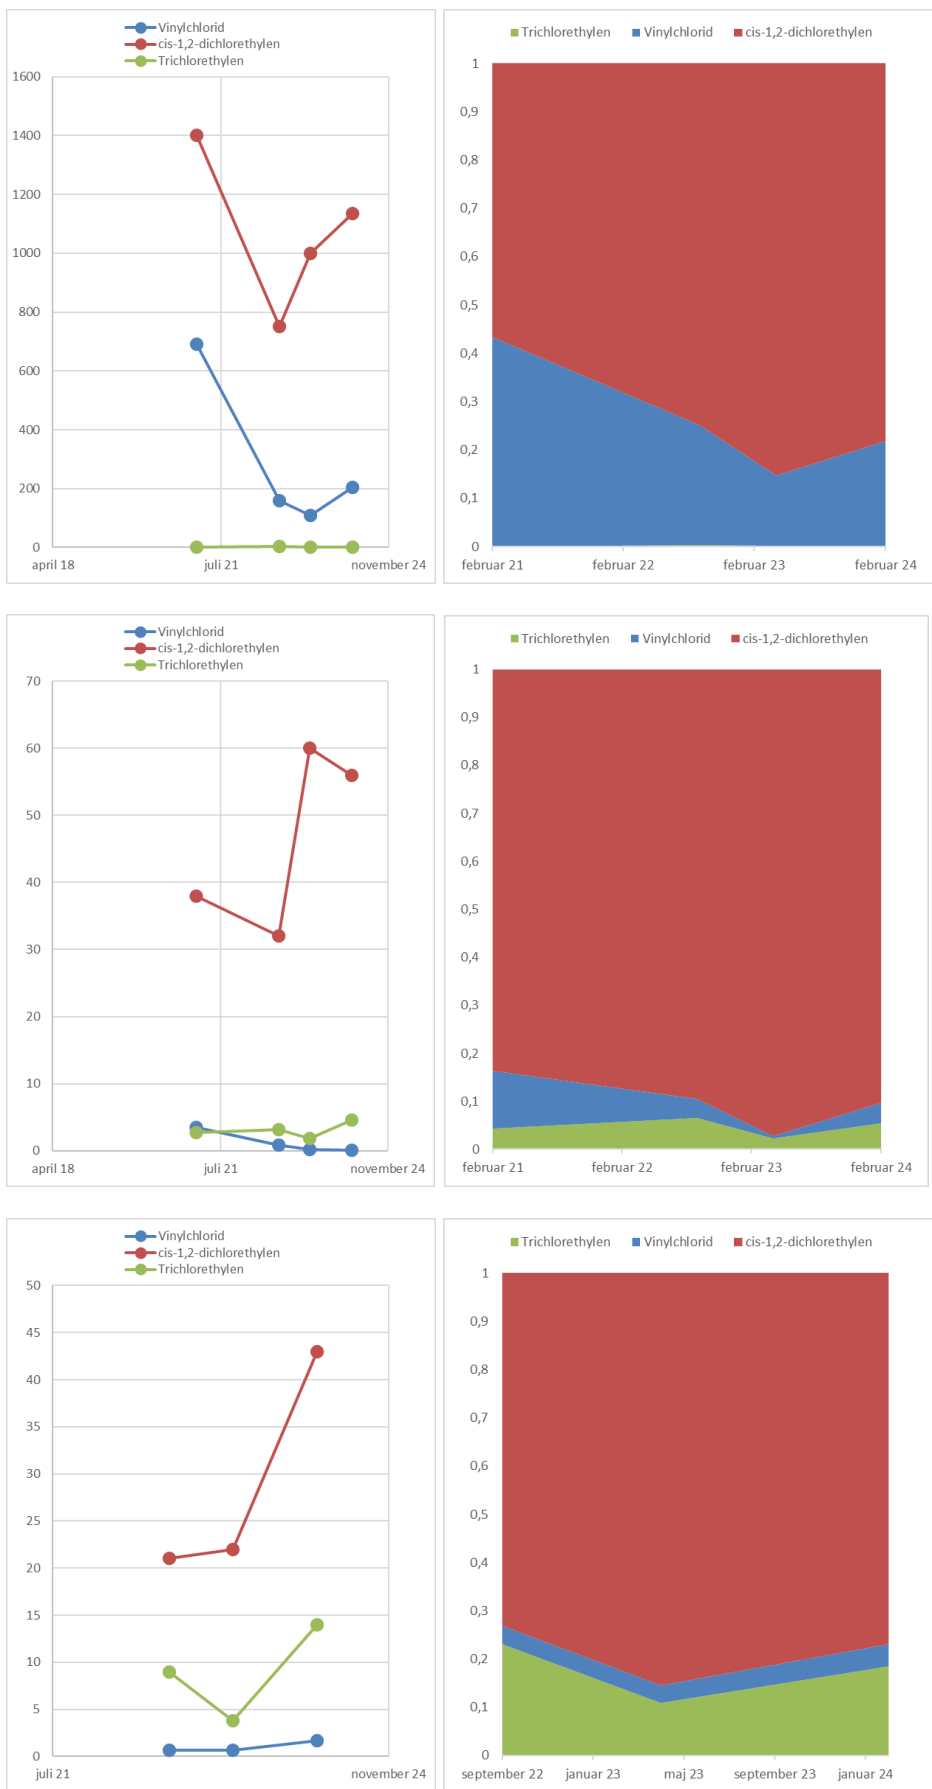
Der er i bilag 12 vedlagt tidsserier for flere af borerne i forureningsfanen med molberegninger, der bl.a. viser, at den procentvise andel af vinylchlorid i prøverne ikke er stigende. I figur 8.13 herunder ses fire udvalgte borer, hvor der fremgår udvikling i koncentration og den molare andel af hvert enkeltstof i prøven.

Figur 8.13: Tidsserie for koncentrationer th. (µg/l) og stofandel tv. (% molindhold) for udvalgte boreninger, fra top 161.229, B105, B106 og B117.
