Sønderborg Kommune

Tilstandsvurdering af kaj ved Sundgade

Januar 2024

27-01-2024

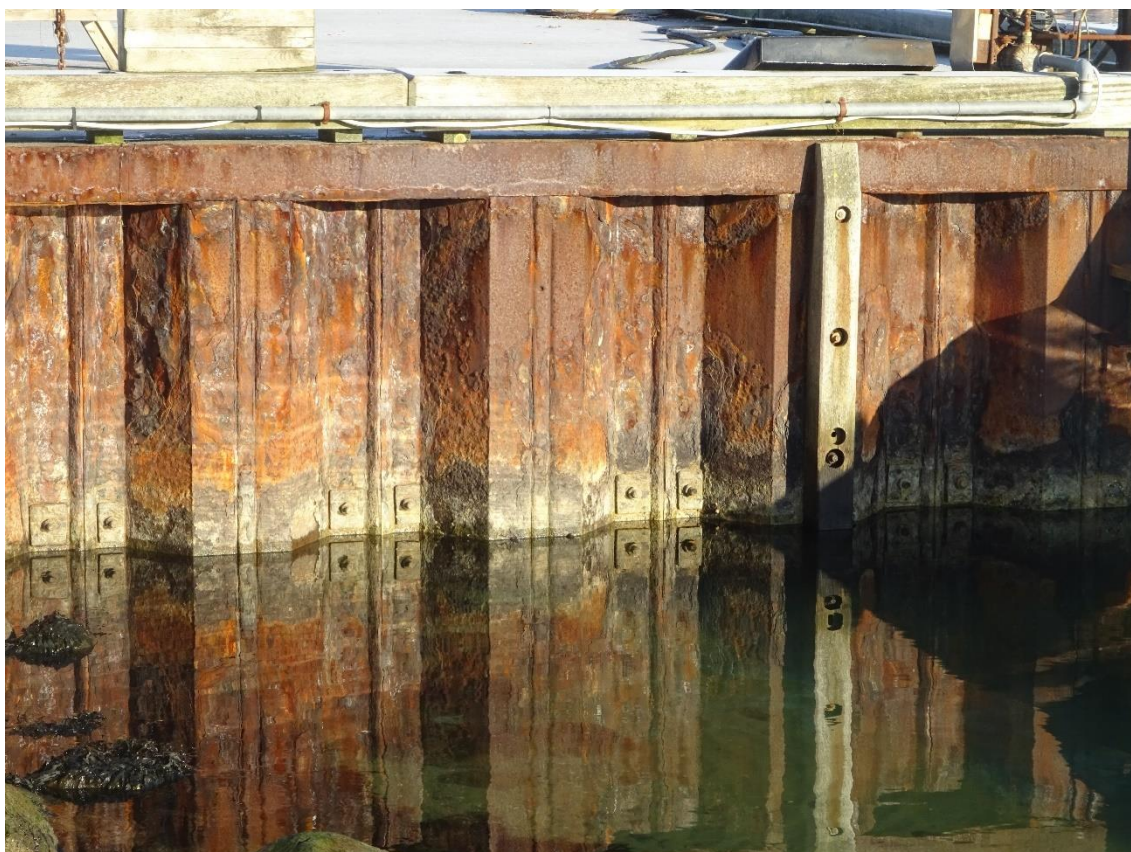
Ved inspektion af kajen er spunsvæggen generelt fundet til at være i nogenlunde stand. Der blev ikke fundet nogen større skader eller gennemtæringer. Som forventet gælder det for både strækning 1 og 3 at spunsvæggen er særligt korroderet i om omkring vandlinjen, som følge af de vandstandsvariationer.

Som det ses i de ovenstående tabeller, er korrosionen af spunsvæggen ikke kritisk, men den er flere steder ved at blive tynd. Enkelte steder er godstykkelsen under 4 mm, hvor restgodstykkelsen svarer til ca. 40 %, men gennemsnittet ligger omkring 72-85 % af den oprindelige vurderede godstykkelse. De mindste godstykkelser er at finde omkring vandlinjen hvor korrosionshastigheden er særligt stor. Den nuværende bæreevne af spunsvæggen kendes ikke, men generelt er den største momentpåvirkning af spunsvæggen ikke at finde i vandlinjen, men omkring havbunden hvor spunsvæggen har større godstykkelse. Korrosion nær vandlinjen vil således have indflydelse på tætheden for det bagvedliggende fyld, samt evt. senere svigt i forankringen.

Figur 6: *Svær korrosion i og omkring vandlinjen ved strækning 1, set fra syd mod nord Ælde*

De konstaterede godstykkelser vurderes umiddelbart ikke at være kritiske under forudsætning af, at kajarealerne ikke belastes meget hårdt. Godtykkelserne bør holdes under løbende kontrol. Hvis godstykkelserne fortsætter med at blive mindre på trods af den katodiske beskyttelse, bør der udføres en mere dybdegående kontrolberegning af strækningerne, hvor forankringsystem, tilladt belastning og øvrig geometri af kajen mv. eftervises nærmere.

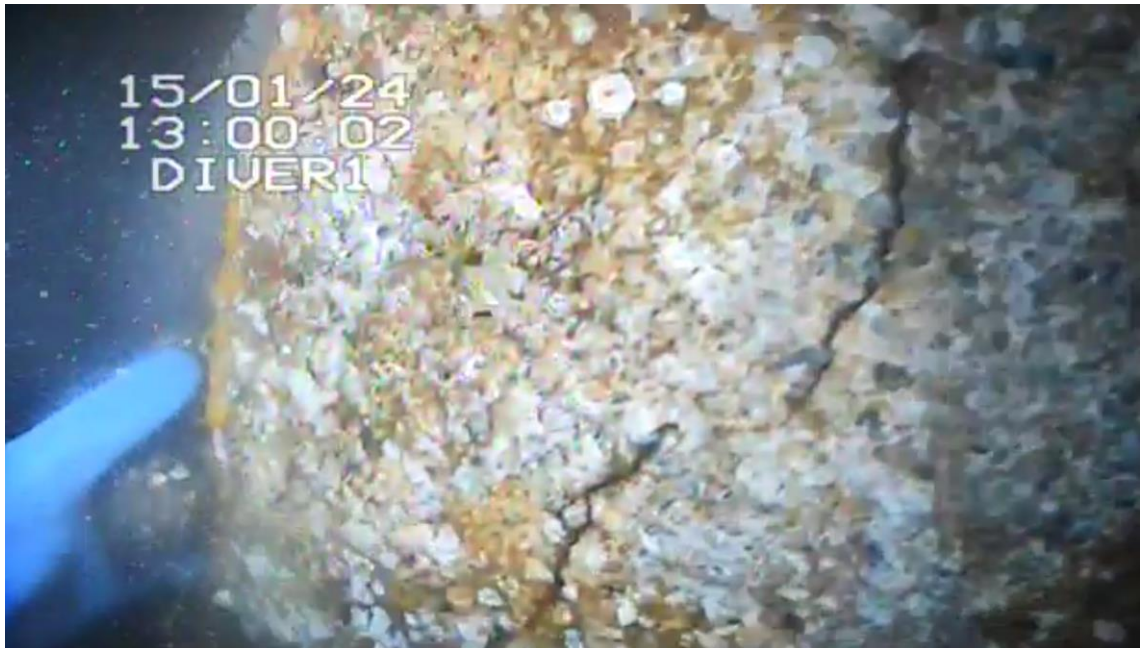
Betonpælene har flere steder mindre revner. Revnerne virker overfladiske, og har ikke synlige tegn på rustudfældninger.

*Figur 7: Revner ses mange steder i betonpæle
Frost/tø*

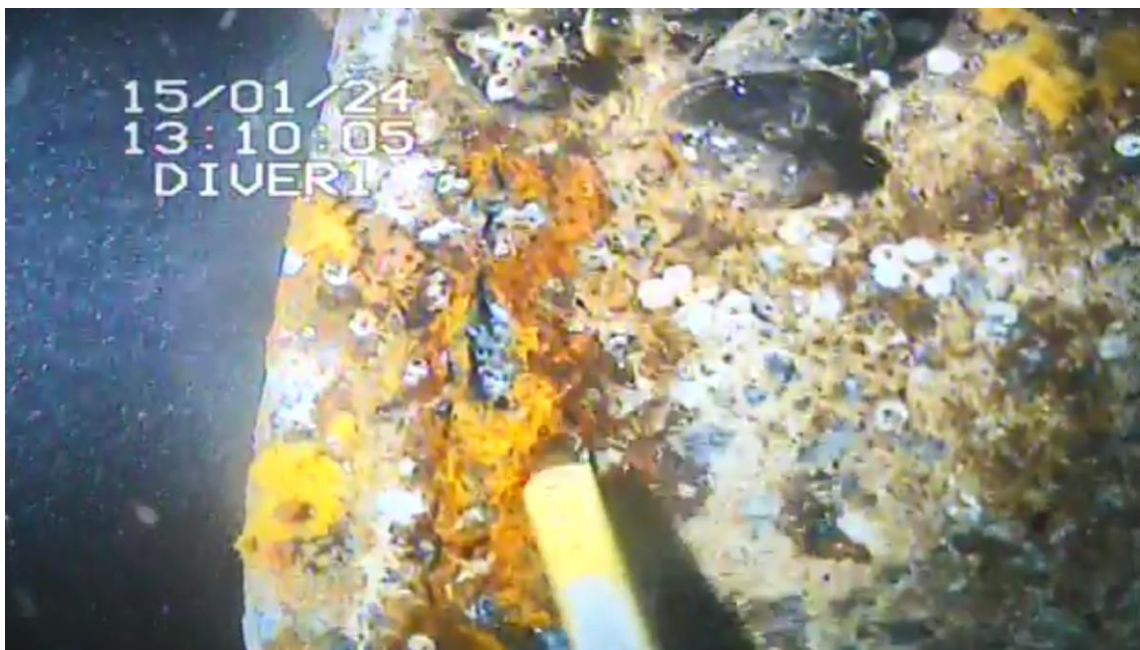
Enkelte pæle har dog enten blotlagt armering eller synlige rustudfældninger, som indikerer at armeringsjern inde i betonpælen er begyndt at korrodere. Der blev fundet en enkelt skade på en pæl i den sydlige ende, hvor armering er synlig. Inden for en årrække på 5-10 vil disse pæle muligvis miste dele af deres funktion idet yderligere afskalninger og korrosion forventeligt vil formindsket deres bæreevne.

*Figur 8: Nordlig pæl havde synlig rustudfældning i revne
Frost/tø*

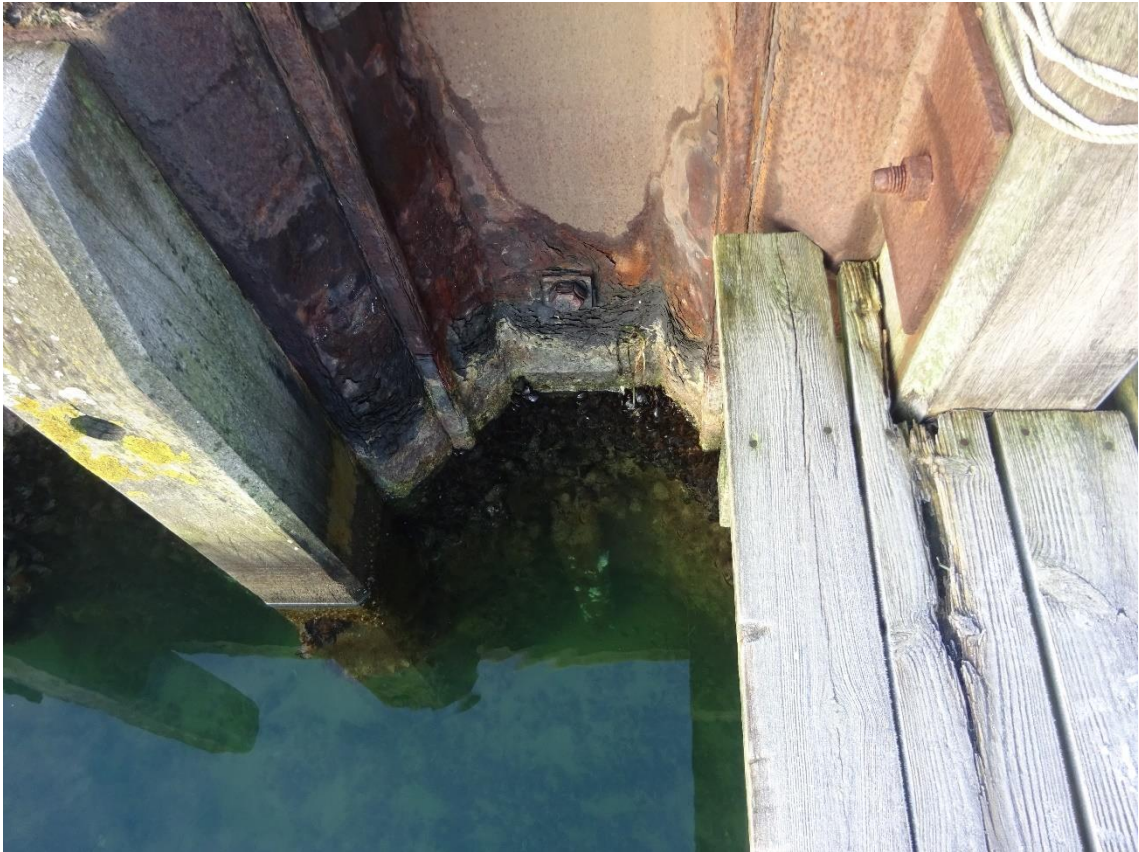
Anodernes tilstand varierer kun lidt hen over den samlede strækning. Alle anoder virker aktive og har generelt ca. 80-90 % materiale tilbage, hvilket indikerer at der blevet sat nye anoder op på hele strækningen inden for en kort årrække. Dette svarer normalt til 7-8 års levetid.

Figur 9: Svær korrosion på spunsvæg ved strækning 3. Alle anoder virker aktive
Ælde

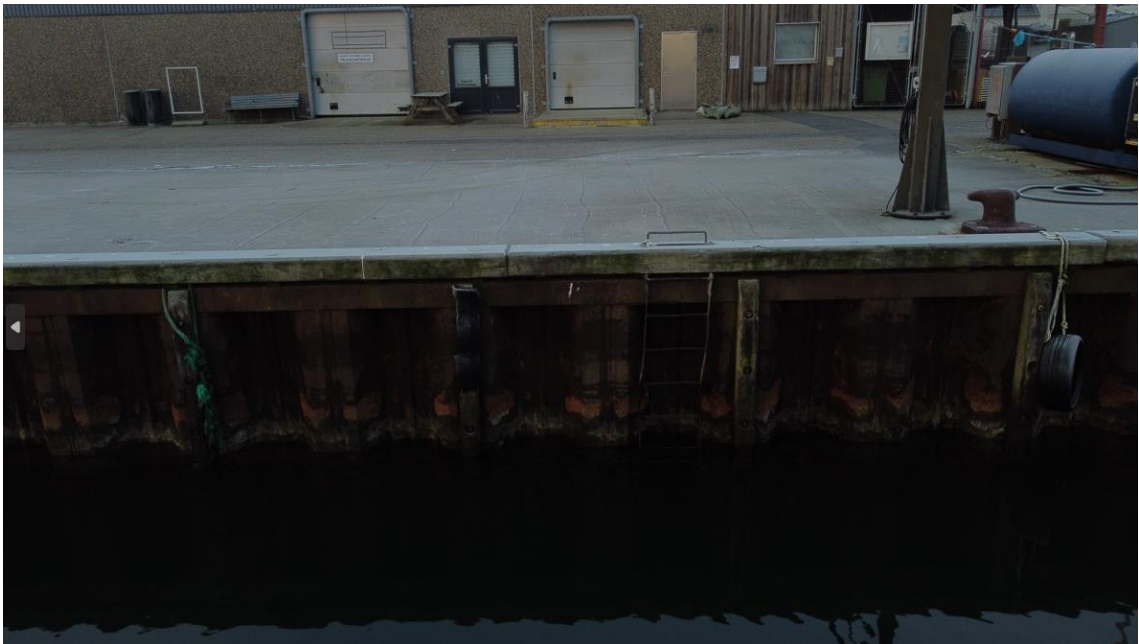
Redningsstiger har flere steder buler og påsejlings-skader men er alle sammen brugbare og opfylder derved deres funktion.

Figur 10: Flere redningsstiger har buler og er bøjet
Påsejling

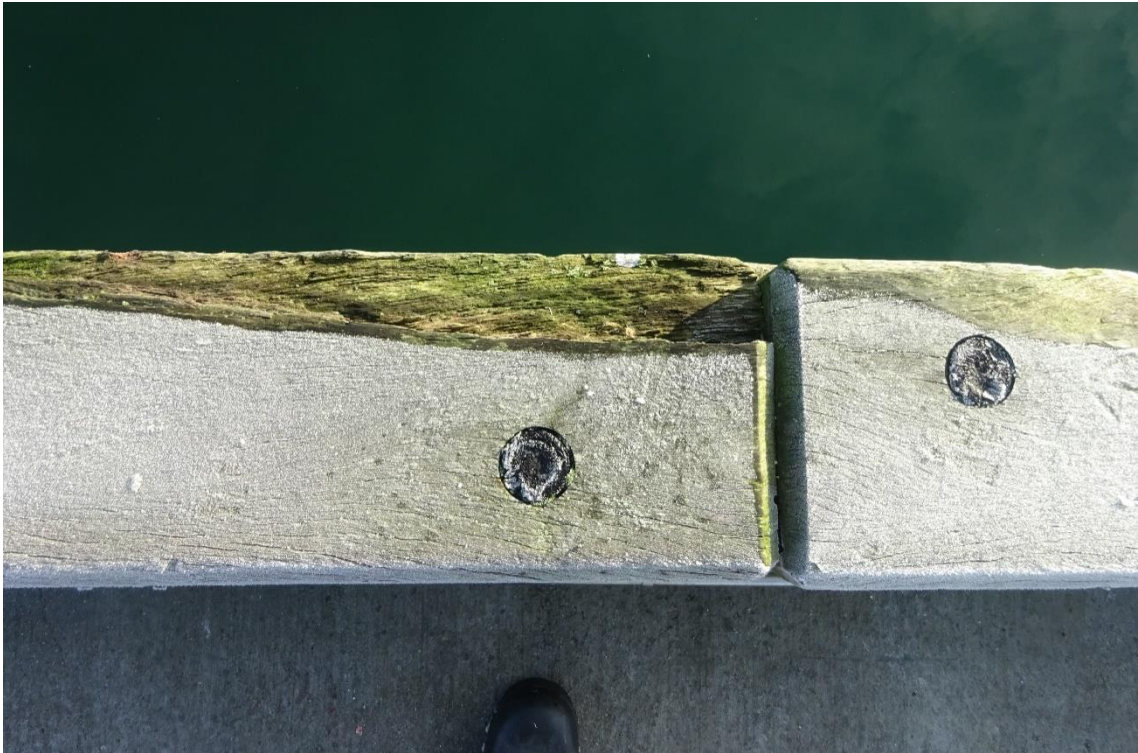
Træhammer ved strækning 1 har flere beskadigelser og flækninger. Bitumenfuge i huller ved nedsænkede bolte er slidte og flere steder er boltehoved synlig.

Figur 11: Beskadiget træhammer ved strækning 1. Slidt bitumenfuge
Råd, ælde

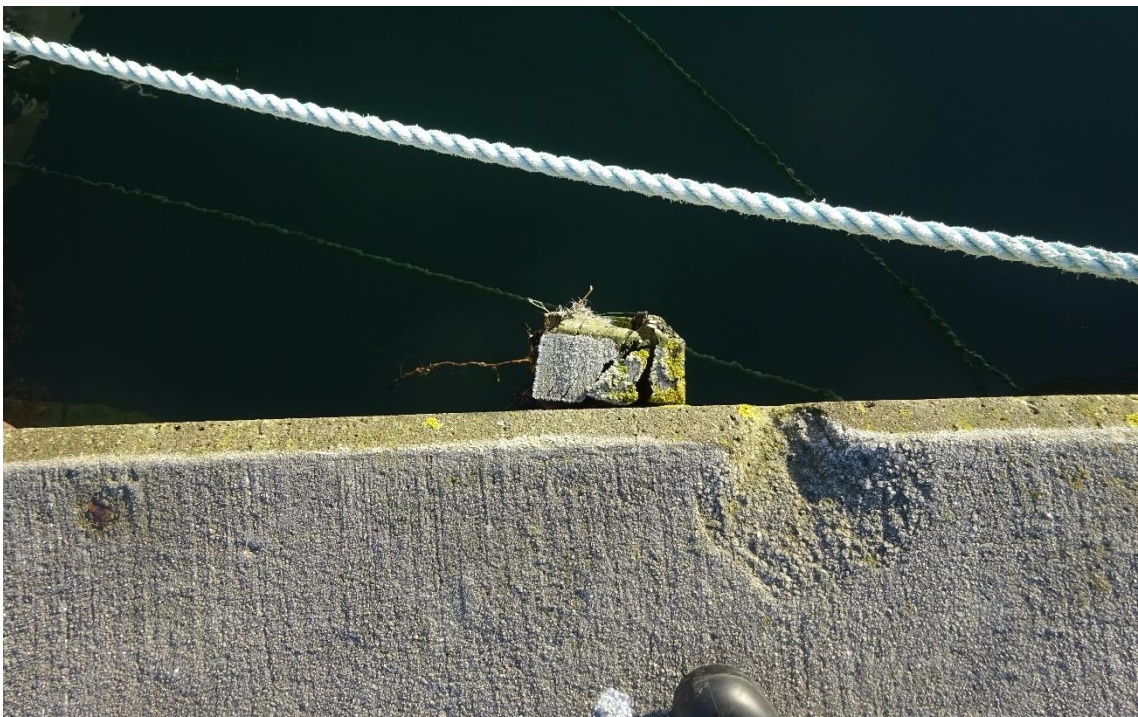
Slidtømmer er i generelt nogenlunde stand, men har flere steder løsnede bolte og flækninger i toppen af træet særligt ved strækning 1 og 2. Slidtømmeret er dog stadig fastholdt af øvrige bolte og opfylder på nuværende tidspunkt stadig deres funktion som sliddele og til beskyttelse af kajen.

Figur 12: Flækket slidtømmer i toppen. Afskalning af betonoverflade nær vandlinje
Råd, ælde, frost/tø

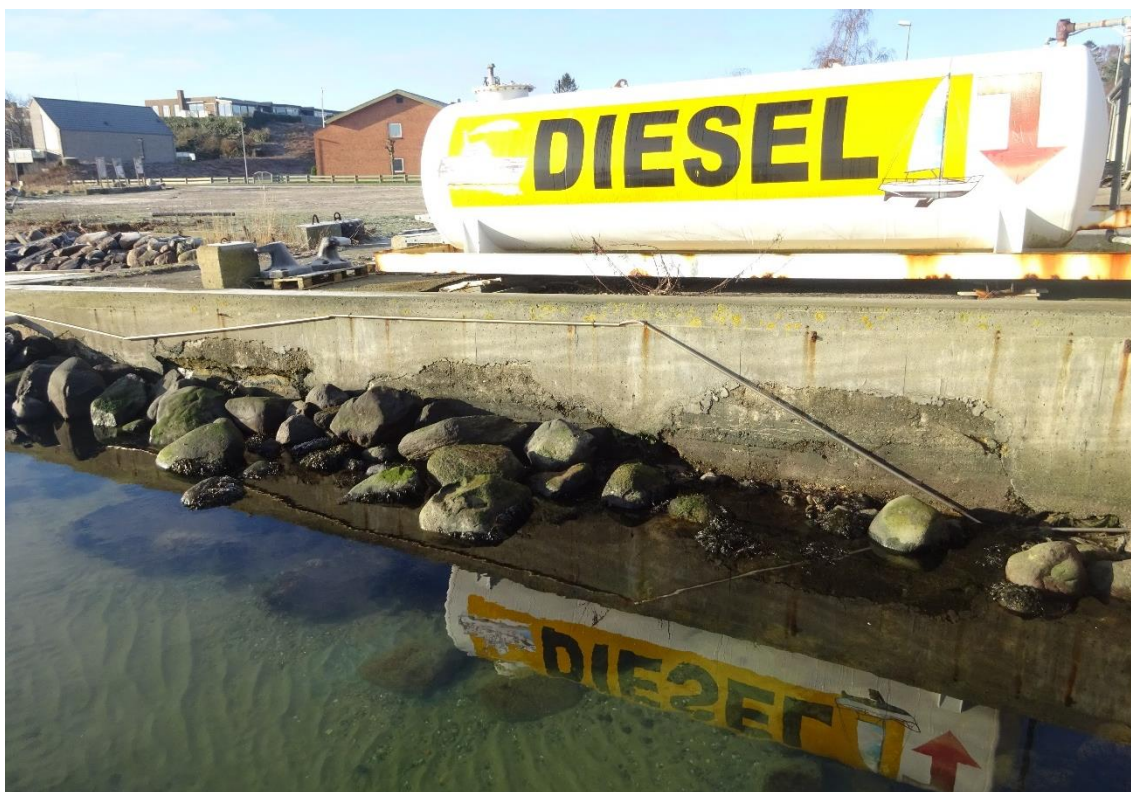
Betonstøttevæggen mod syd fremstår slidt og med flere svære forvittringer i overfladen tæt på vandlinjen. Der er dog ikke konstateret synlig armering i betonvæggen. Betonens overflade fremstår nyere end ved tilkoblingen længst mod syd. Det er formentlig også den nyere overfladebeton som flere steder skaller af.

Foran betonstøttevæggen er der udført en stenkastning, som fremstår ujævn grundet manglende dæksten længst mod nord. Dækstene er formentlig væltet i vandet som følge af vind og vejr.

Figur 13: Afskalninger på betonstøttemur ved strækning 1. Manglende sten på stenskråning. Ælde, frost/tø

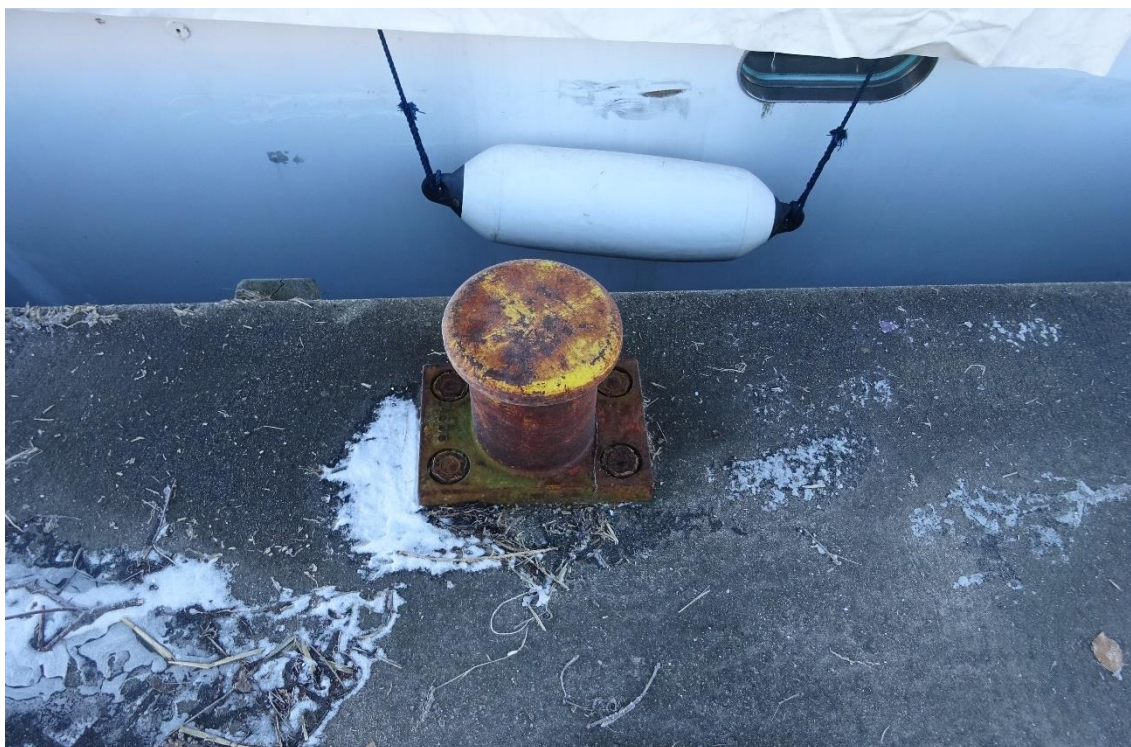
Pullerter er i generelt fin stand. Malingsbeskyttelse er dog stort set væk som følge af slitage og ælde, men der ses i øjeblikket kun overfladisk korrosion. Ingen større grubetæringer eller gennemtæringer er set. Indstøbningsbolte er synlige ved søjlepullerter og bitumen fuger virker slidt i øvrige pullerter.

Figur 14: Malingsbeskyttelse er væk. Ses kun overfladisk korrosions. Slidtage

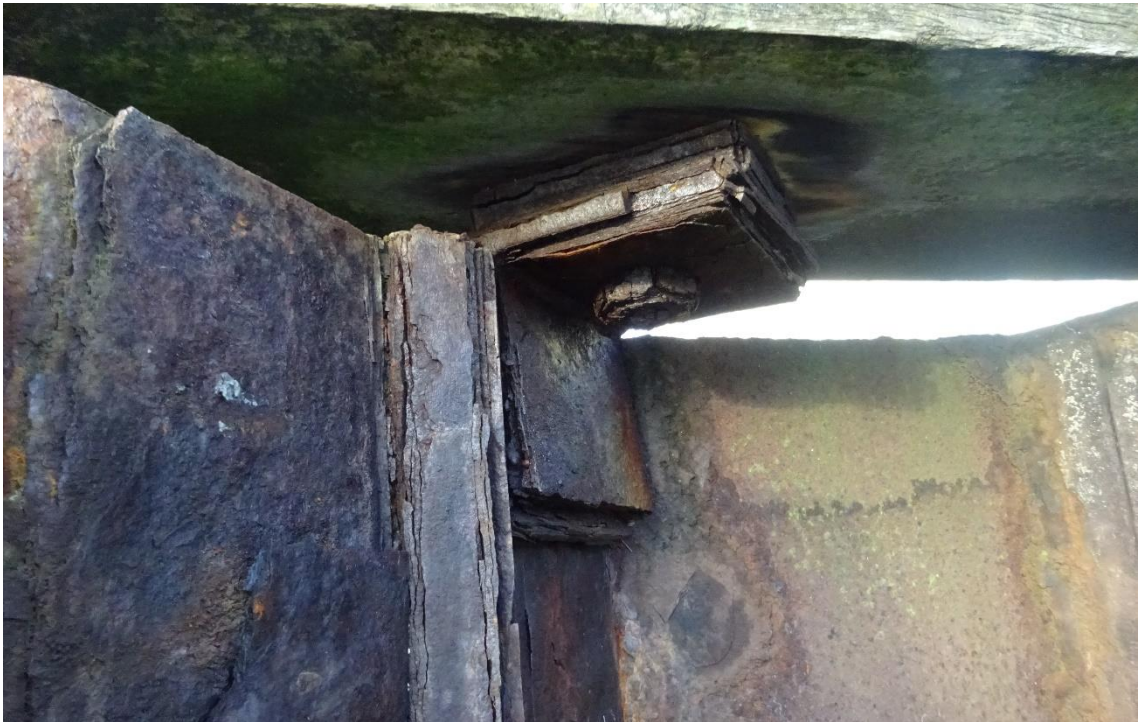
Træhammer er generelt god stand ved strækning 3. Vinkelbeslag mellem spunsvæg og træhammer er dog flere steder korroderede med kraftige rustflager. Restgodstykkelsen er dog ukendt.

Figur 15: Korrosion af vinkelbeslag til fastgørelse af træhammer.
Ælde

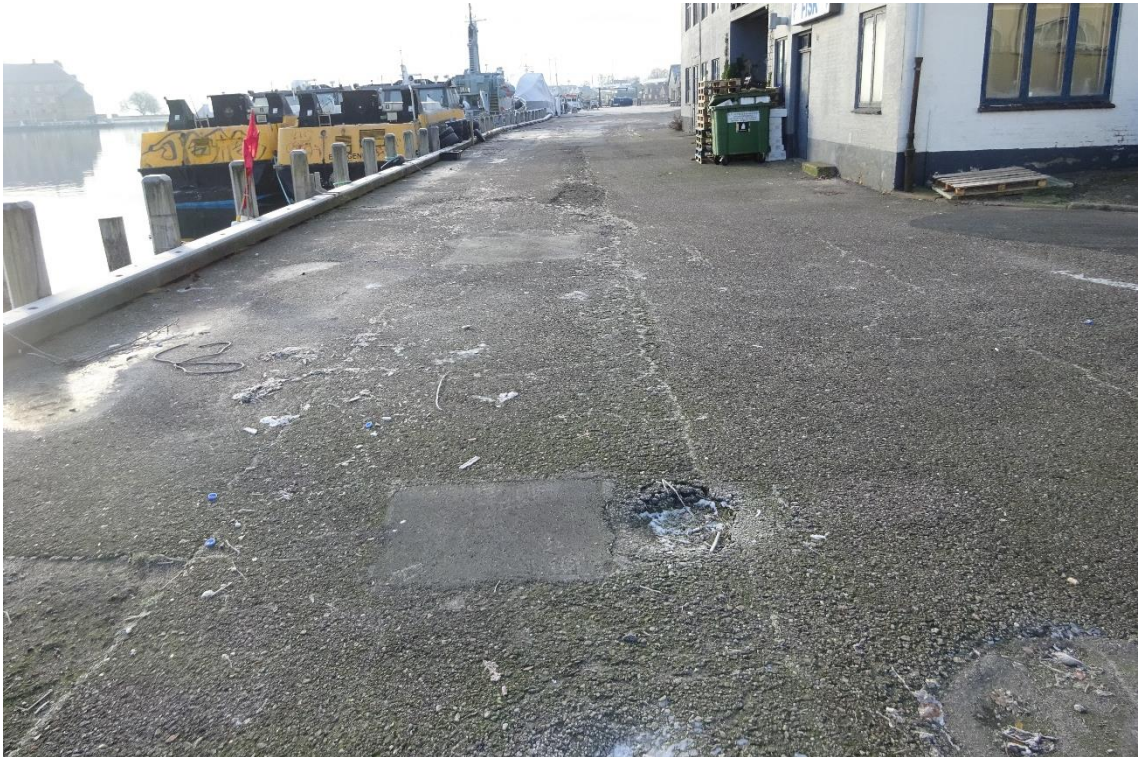
Asfaltbelægning ved strækning 3 fremstår slidt og med flere lunger og huller. Der er dog ingen synlige lunger eller huller nær spunsvæggen, hvilket ellers kunne indikere en utæt spunsvæg.

Figur 16: Huller og slidt asfaltbelægning ved strækning 3.
Slidtage, frost/tø

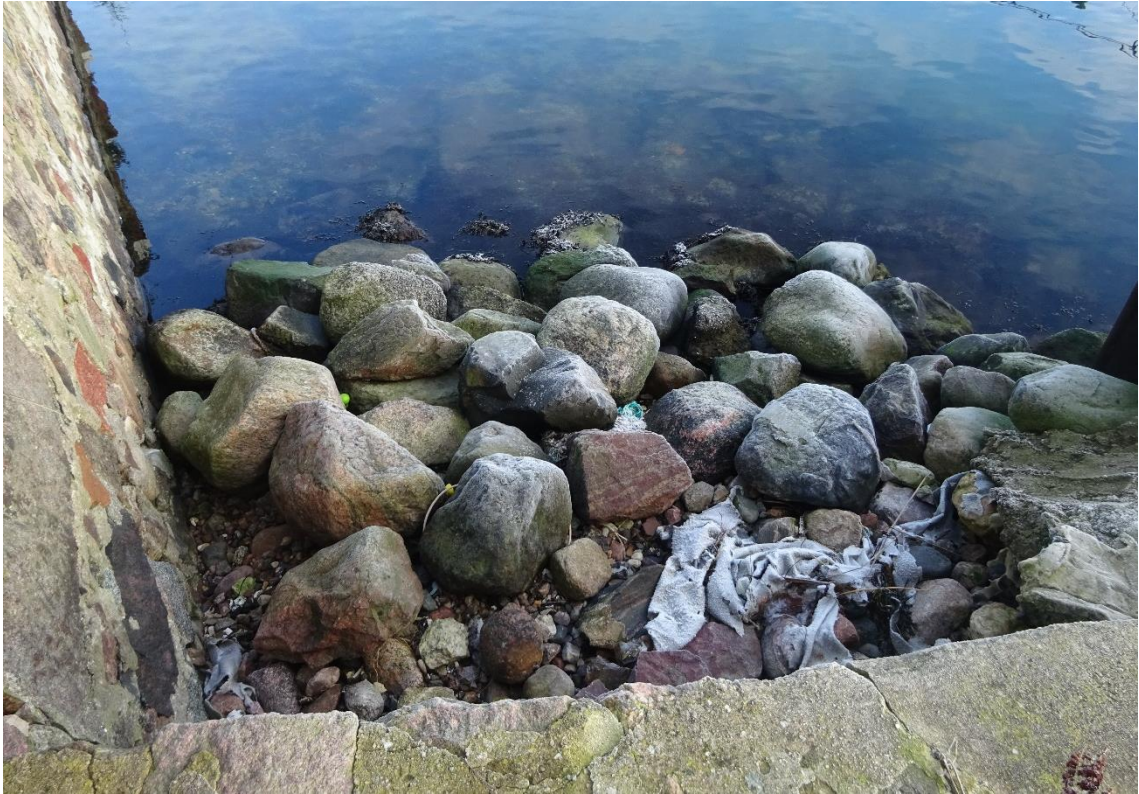
Stenkastningen mod nord fremstår slidt og fiberdugen under dækstene er synlig. Flere dæksten er formentlig faldet i vandet som følge af vind og vejr.

Figur 17: Stenskråning slidt med synlig fiberdug ved strækning 3.
Vind og vejr
