Projekt navn **Nordals Ferieresort**
Projekt nr. **1100028211-001**
Kunde **Nordals Ferieresort**
Dato **17-12-2019**
Til **Nordals Ferieresort:**
Niels Feerup (projektdirektør)
Peter Mølgaard (assisterende projektleder)
Fra **Peter Mæhl (senior biolog) (Rambøll)**
Kopi til **Rambøll:**
Jens Stensgaard Pedersen (fagleder infrastruktur)
Hanne Fogh Vinter (fagleder natur)
Udarbejdet af **Peter Mæhl (senior biolog)**
Kontrolleret af **Hanne Fogh Vinter**
Godkendt af **Albert Ernest Coutant**

Nordals Ferieresort, besigtigelse af engareal og vandhul

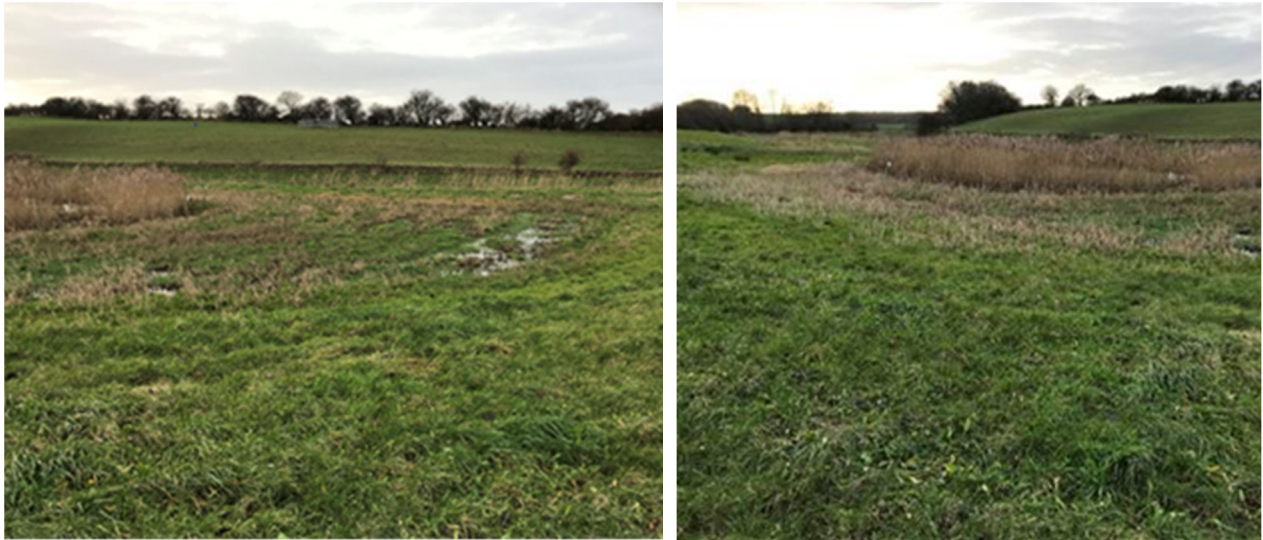
Engen omfatter et areal på ca. 0,65 ha og ligger i en lavning ved siden af et mindre vandløb. Den centrale del af engområdet er mere fugtig med stedvist sjåpvand og tuet vækst af græsser og halvgræsser (se Fig. 1 og 3). Denne del af området afgræsses af kreaturer. Uden om den centrale del af området er forholdene mere tørre og den fysiske struktur er mere ensartet med pletvis indslag af høje næringskrævende urter som stor nælde. Denne del ser ud til at blive slået maskinelt.

Samlet set vurderes naturtilstanden som moderat.

Fig. 1. Nordlige del af området samt området set fra syd.

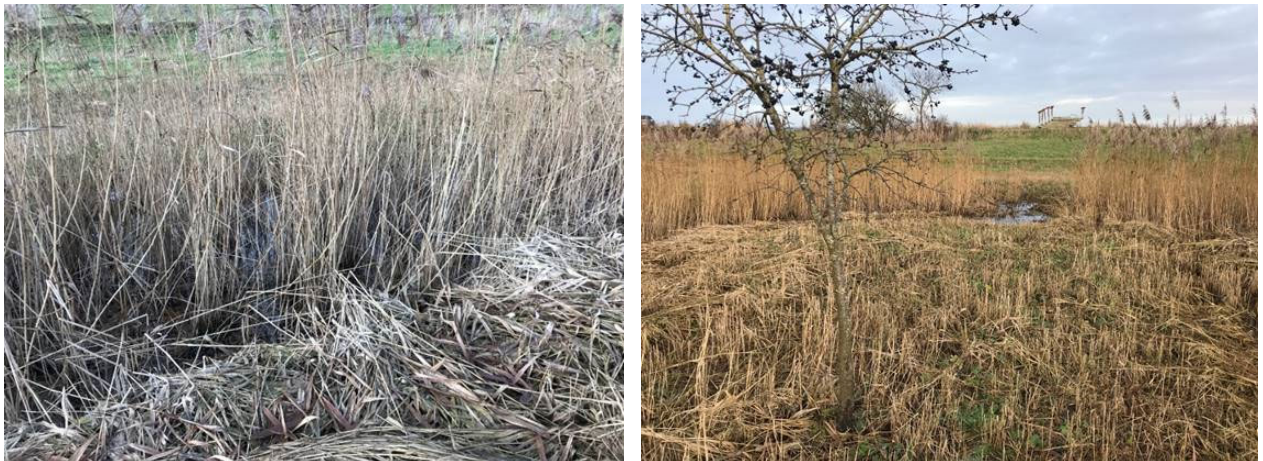
Midt på den nordlige del af engen ligger et vandhul på ca. 500 m², men er fyldt helt op med jord bortset fra en ca. 2 m bred grøft omkring hullet. På ortofotos fra 2016 er der endnu lidt fri vandflade, men i dag er det indre af vandhullet helt tørt med vækst af stor nælde, kær-tidsel, kruset skræppe og rørgræs. Den omgivende grøft er groet til med tagrør og vandet er dækket med liden andemad.

Naturtilstanden vurderes som ringe.

Fig. 2. Grøft omkring "vandhullet" samt det indre af "vandhullet".

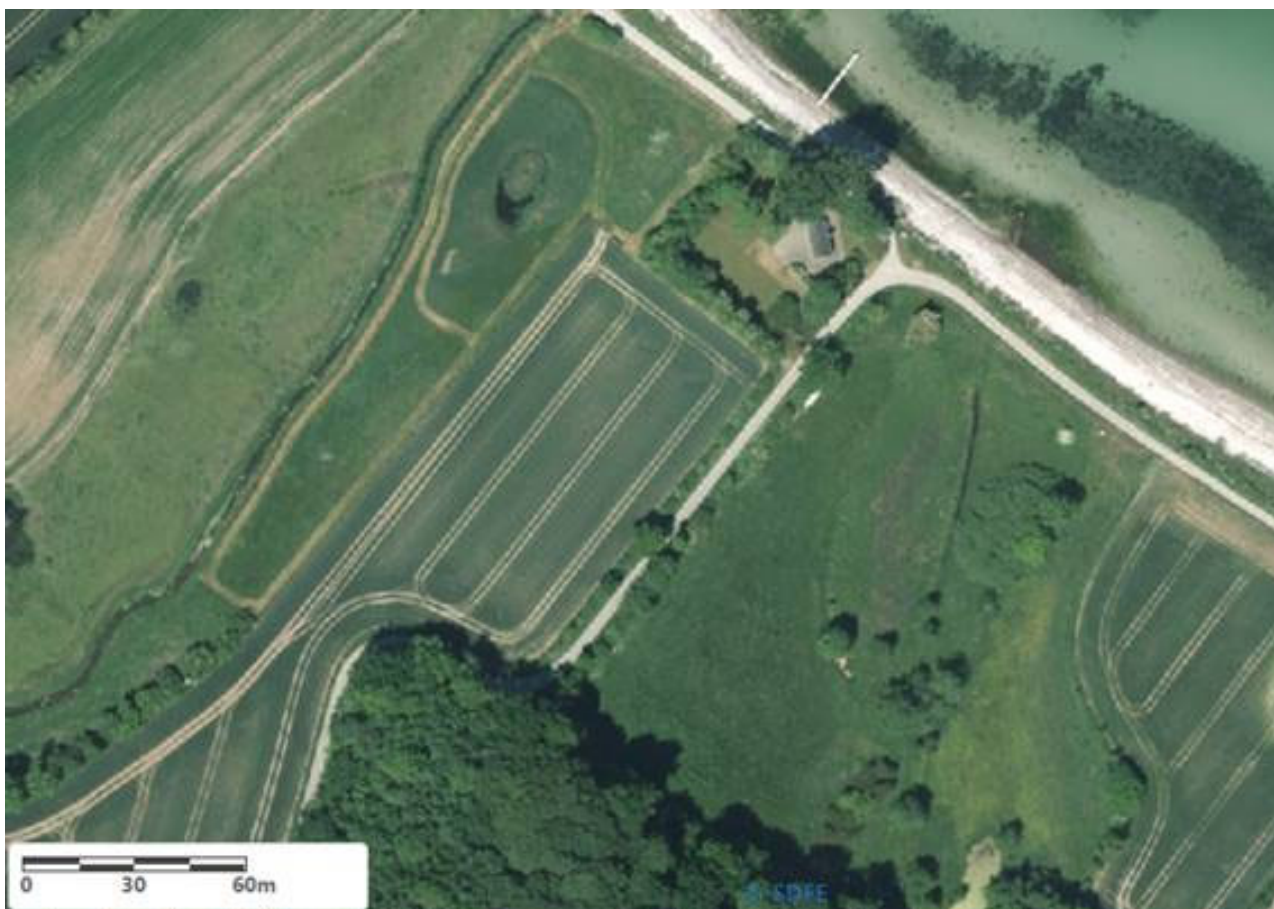
Fig. 3. Luftfoto fra 2016, hvor vandhullet endnu havde lidt åbent vand og det fugtige område omkring vandhullet fremgår tydeligt.
