Veteranisering af træer til flagermus

Himmark Strand

Projekt navn **Himmark Strand**
Projekt nr. **100040473-002**
Modtager **Region Syddanmark**
Dokumenttype **Notat**
Dato **15/11/2024**
Udarbejdet af **Den Jyske Arborist,
Kathrine Lunding Villadsen (Rambøll)**
Kontrolleret af **Den Jyske Arborist**
Godkendt af **Albert Ernest Coutant (Rambøll)**

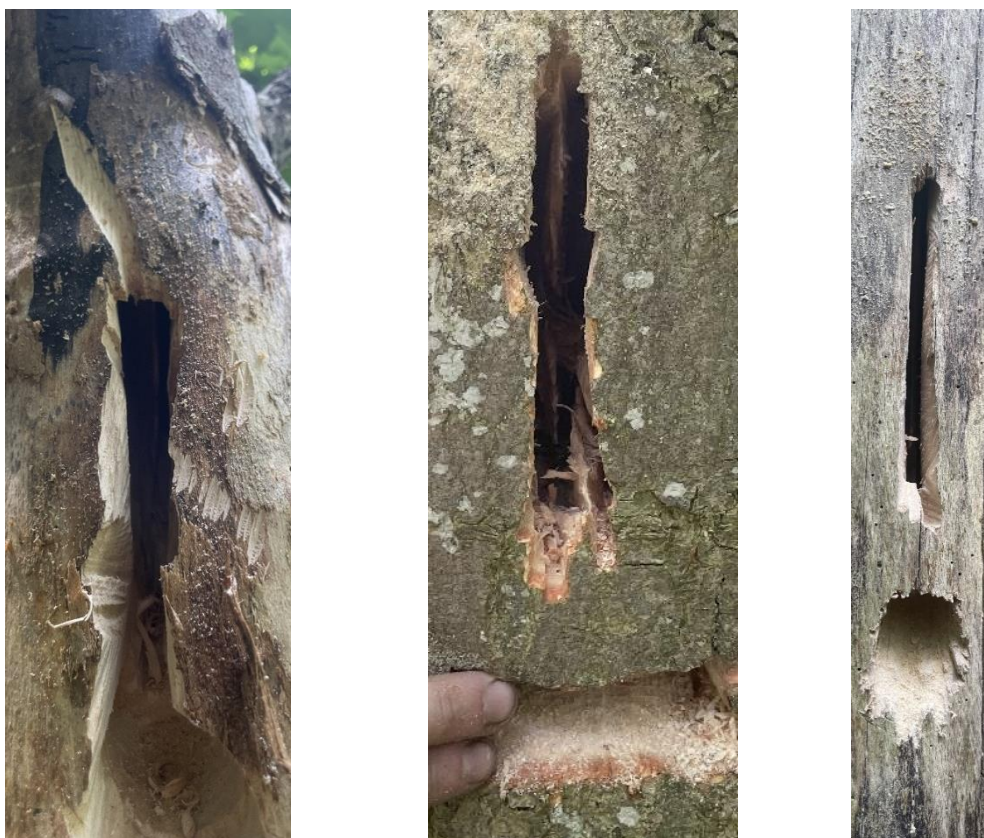
Figur 2. Eksempler på veteranisering ved Himmarn Strand
