5. BILAG 5: BESIGTIGELSE AF § 3 BESKYTTEDE AREALER

I forbindelse med oprensning ved Himmarn strand er der foretaget besigtigelse af § 3 beskyttede arealer i området på land, i de områder, hvor oprensningen skal foretages. Besigtigelsen er foretaget som ekstensive undersøgelser med anvendelse af feltskemaer fra Teknisk anvisning for besigtigelse af § 3-beskyttede arealer.

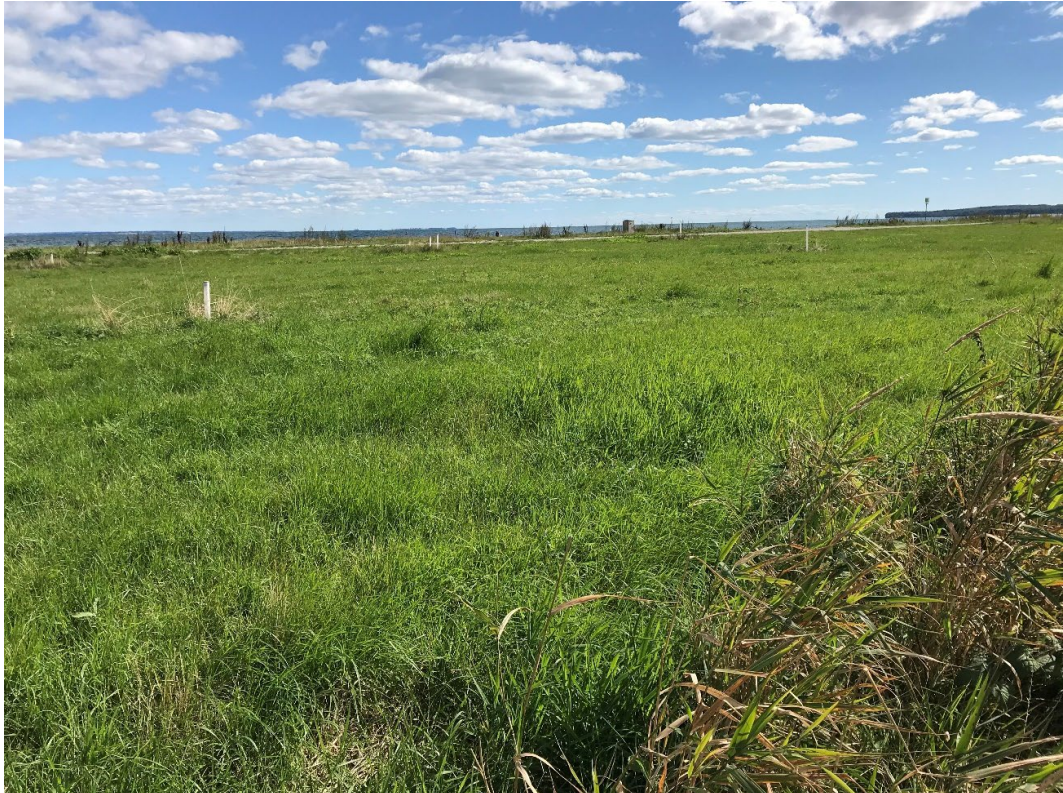
Lokalitet 1 er registreret som § 3-beskyttet strandeng. Arealet fremstår meget kulturpåvirket med isåning af kulturgræsser som almindelig rajgræs og almindelig kvik og med problemarter som almindelig mælkebøtte og glat vejbred. Øvrige arter fundet på arealet er rørgræs, almindelig røllike og rejnfan. Arealet bliver slået maskinelt og bærer præg af gødskning. Ud mod kysten støder arealet op til sandstrand, men der er ikke indslag af strandensarter og kun svare tegn på zoner og naturlig dynamik. Naturtilstanden vurderes på baggrund af artssammensætningen og mangel på naturtyperkarakteristiske strukturer på arealet at være dårlig.

Figur 5-2. Lokalitet 1, strandeng.

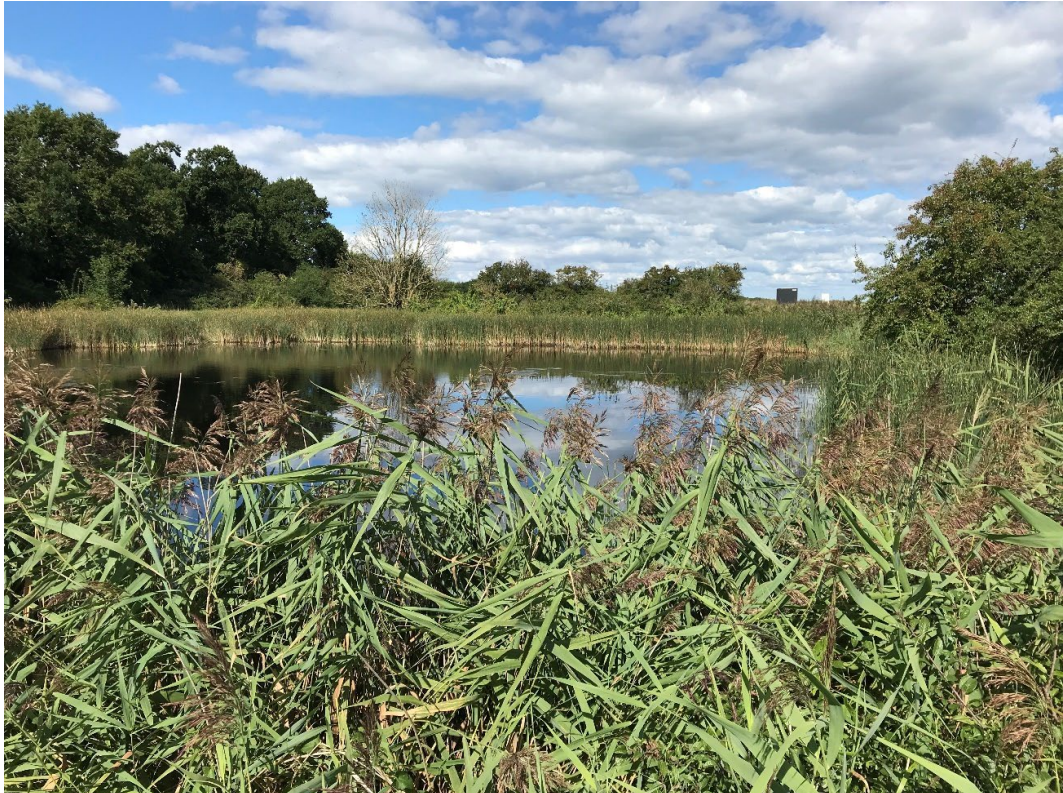
Lokalitet 2 er registreret som en § 3-beskyttet sø og er placeret på strandengen på lokalitet 1. I rørsumpen vokser tagrør, som omkranser hele søen, og herudover ses lodden dueurt og slåenbuske. Der er ikke fundet tegn på undervandsplanter ved ketjning, og søen er sandsynligvis en brakvandssø uden undervandsvegetation. Almindelig vandnymfe er observeret ved søen. Vandet er ret grumset og naturtilstanden er estimeret som ringe. Søen vurderes ikke at være et velegnet gydeområde for padder, da søen med stor sandsynlighed indeholder fisk på grund af søens størrelse, vanddybde og alder.

Figur 5-3. Lokalitet 2, sø.

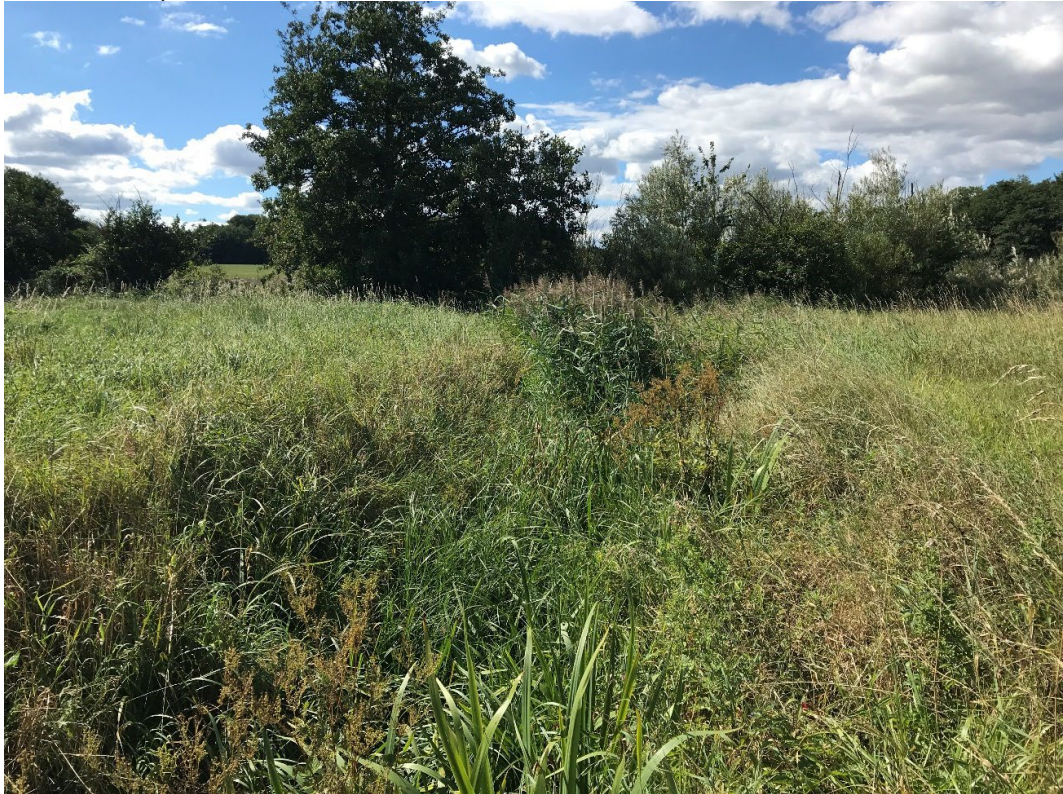
Lokalitet 3 er Skærebæk, som er et § 3 beskyttet vandløb, der løber gennem strandengen på lokalitet 5. Vandløbet fremstår som en grøft, der ligger nedskåret i terrænet med ca. 1 meter høje brinker og er rørlagt under strandvolden med udløb i havet. Vanddybden er ca. 25 cm på besigtigelsestidspunktet og vandet er stillestående. Bundbredden er ca. 1 meter og bunden består af sort mudder. Vandløbet er helt tilgroet med bl.a. lodden dueurt, tagrør, sylt-star, smalbladet dunhammer og gul iris. Langs bredden ses herudover ager-tidsel, almindelig mjørdurt, draphavre, ask, sølvpoppe og lancetbladet pil.

Figur 5-4. Lokalitet 3, Skærebæk.

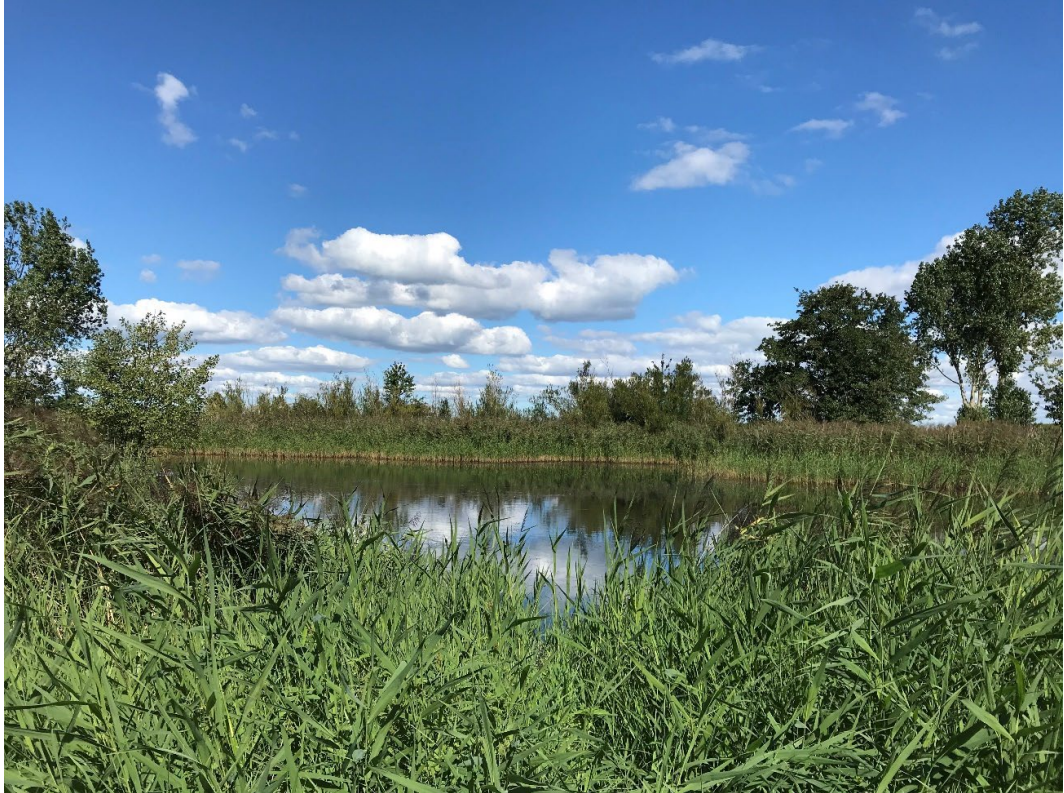
Lokalitet 4 er en § 3 beskyttet sø, som ligger på strandengen på lokalitet 5. Søen er omgivet af rørsump, som domineres af tagrør. Dækningsgraden af undervandsvegetation er høj, med tusindblad som den mest forekommende art. Udover tagrør ses lodden dueurt, kattehale og brombær langs bredden. Der ses plamager af trådalger og der er fodring af ænder ved vandhullet. Naturtilstanden estimeres som ringe. Søen vurderes ikke at være et velegnet gydeområde for padder, da søen med stor sandsynlighed indeholder fisk på grund af søens størrelse, vanddybde og alder.

Figur 5-5. Lokalitet 4, sø.

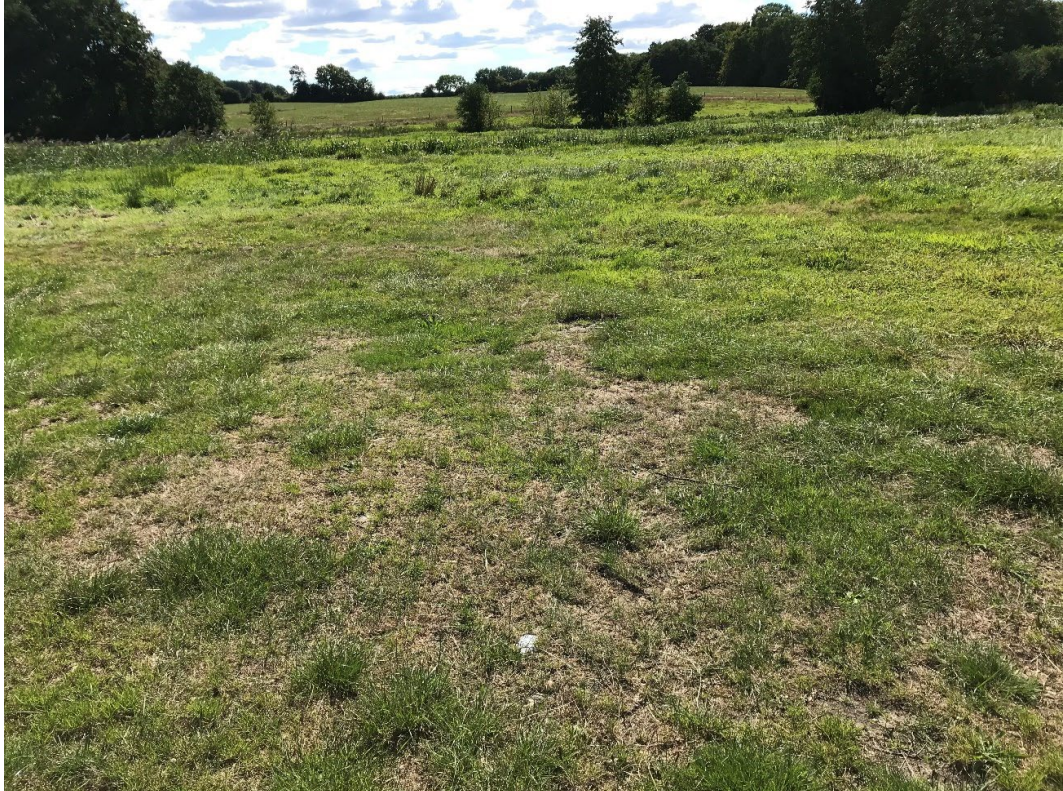
Lokalitet 5 er registreret som § 3-beskyttet strandeng, men fremstår ved besigtigelsen mere som tør eng. Arealet plejes ved slåning, og bærer præg af gødskning. Der er fravær af positive strukturer for strandeng, som bl.a. lodannelser og tegn på oversvømmelse med havvand. Artssammensætningen er præget af en del problemarter, såsom almindelig kvik, almindelig rajgræs, vild kørvel, stor nælde og grå-bynke. Der ses dog også enkelte positivarter for strandeng, som kær-galtetand, almindelig kællingetand, og gul iris. Øvrige arter på arealet er bl.a. almindelig brandbæger, mose-bunke, lodden dueurt, rejnfan, almindelig røllike og almindelig mjøddurt. Naturtilstanden er estimeret til ringe.

Figur 5-6. Lokalitet 5, strandeng.

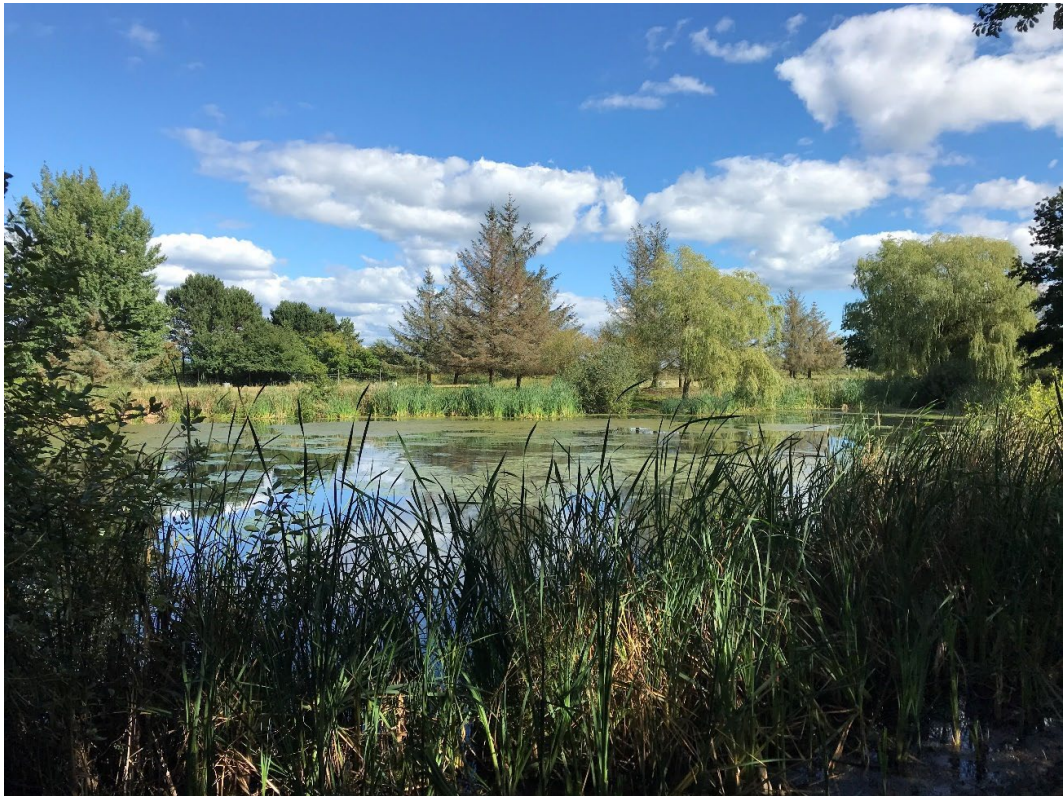
Lokalitet 6 er en § 3-beskyttet sø, som ligger på strandengen på lokalitet 8. Søen fremstår som næringsrig og er omgivet af en 2-3 meter bred rørzone domineret af smalbladet dunhammer og opvækst af rød-el og grå-pil. Undervandsvegetationen består primært af tusindblad, og liden andemad dækker op til 50 % af vandoverfladen. Naturtilstanden er estimeret til ringe. Søen vurderes ikke at være et velegnet gydeområde for padder, da søen med stor sandsynlighed indeholder fisk på grund af søens størrelse, vanddybde og alder.

Figur 5-7. Lokalitet 6, sø.

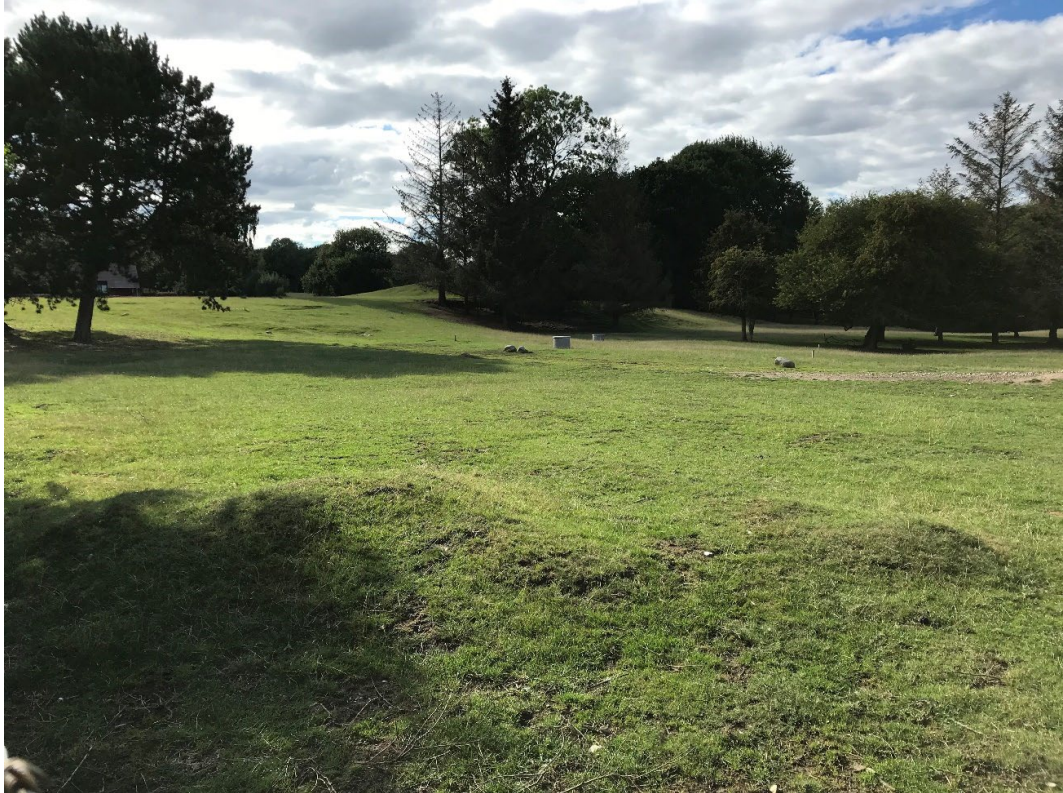
Lokalitet 7 er registreret som § 3-beskyttet strandeng, men fremstår ikke med karakter af strandeng, og er nærmere tør eng eller overdrev. Arealet er en del af en indhegnet hjortefarm, og hele arealet afgræsses af hjorte. Vegetationen er mange steder kort og bærer præg af et højt græsningstryk. Arealet har et parkagtigt udseende, hvor træarterne vinter-eg, rød-el, elm, almindelig røn og hvidtjørn bl.a. forekommer. Ved kysten er der opvækst af krat bestående af vinter-eg, brombær, rejnfan, skt. hansurt og hybenrose. Naturtilstanden er estimeret til ringe.

Figur 5-8. Lokalitet 7, strandeng.

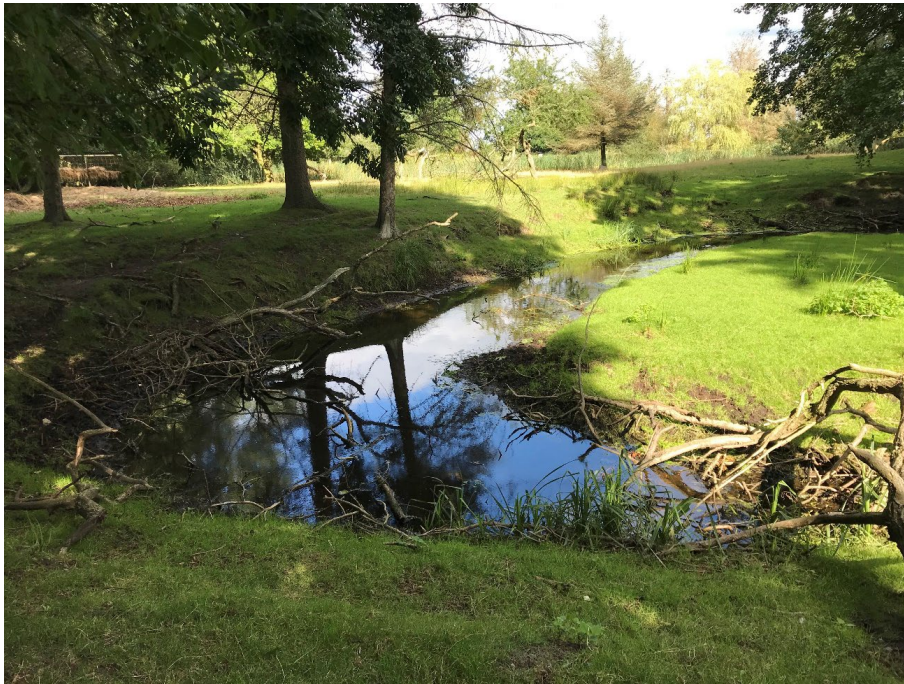
Lokalitet 8 er registreret som en § 3 beskyttet sø, men består af en mindre kanal, der omkranser en lille ø. Lokaliteten ligger indenfor hjortefarmen ved siden af søen på lokalitet 6. Vandet i kanalen er ret klart, og der er en tæt forekomst af vandplanten vand-røllike. På vandoverfladen ses liden andemad og i rørzonen smalbladet dunhammer. Kanalen er omgivet af høje træer med en væsentlig skyggevirkning for dyr og planter i vandet. Naturtilstanden er estimeret til moderat, og kanalen kan potentielt udgøre et ynglested for padder.

Figur 5-9. Lokalitet 8, sø.

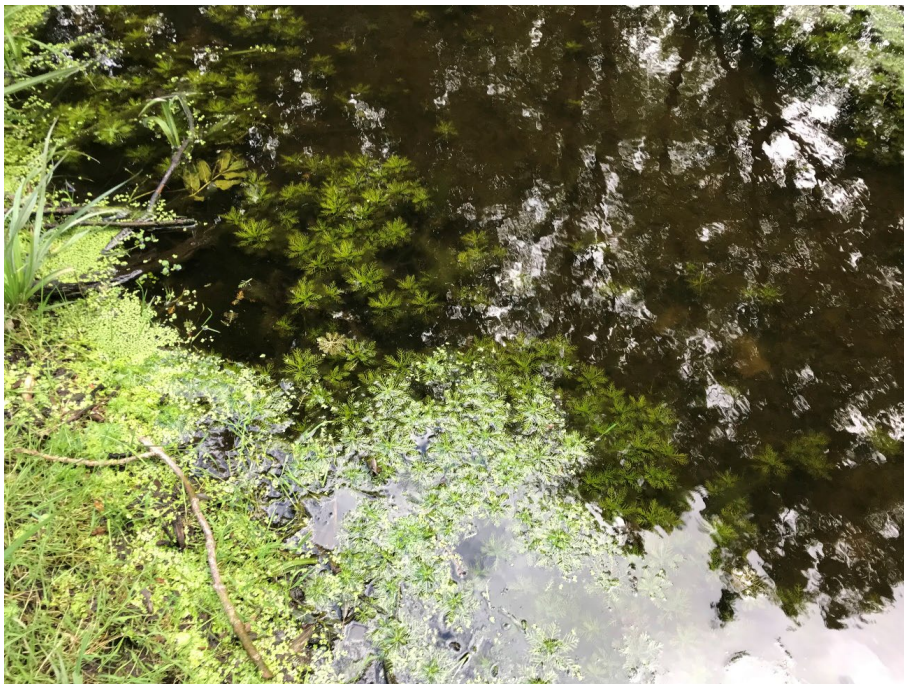
Figur 5-10. Vandrøllike i kanalen på lokalitet 8
