Ansøgning om dispensation fra naturbeskyttelseslovens § 3 samt landzonetilladelse til oprensning, regulering og terrænændring af 13 søer på Kær Vestermark, Projekt Klokkefrø på Kær Vestermark

**Kortbilag 1, ansøgning om dispensation og landzonetilladelse
Projekt Klokkefrø på Kær Vestermark**

PRINCIPSKITSE FOR
REGULERING AF VANDHULLER, KÆR
VESTERMARK

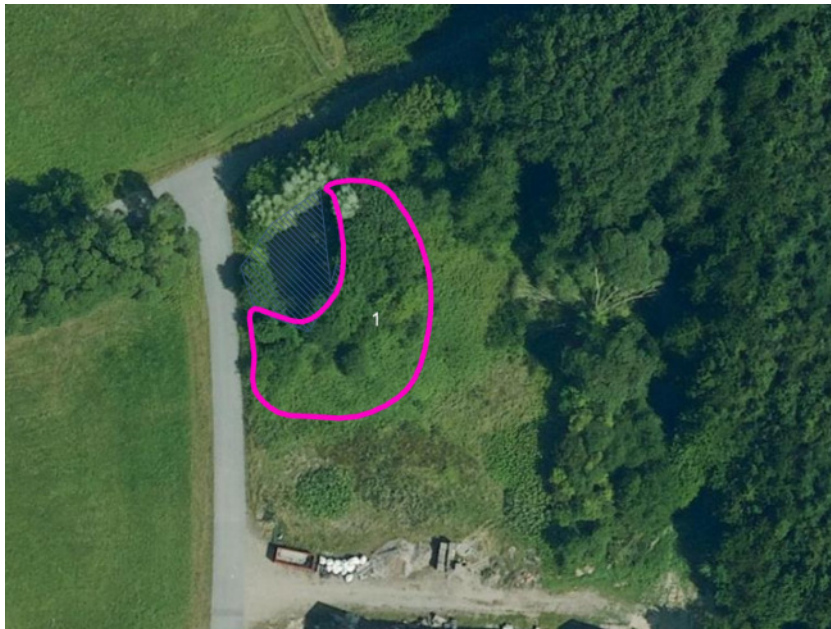
Lokalitet 1

Beskrivelse: Vandhul, der er omgivet af pil og brombær. Der er begrænset sumpzone omkring søen.

Projekt: Fjernelse af vegetation omkring søen. Terrænregulering mod syd og øst, så der skabes en større sumpzone. Terrænet reguleres med op til ½ meter og udformes, så det er jævnt skrånende.

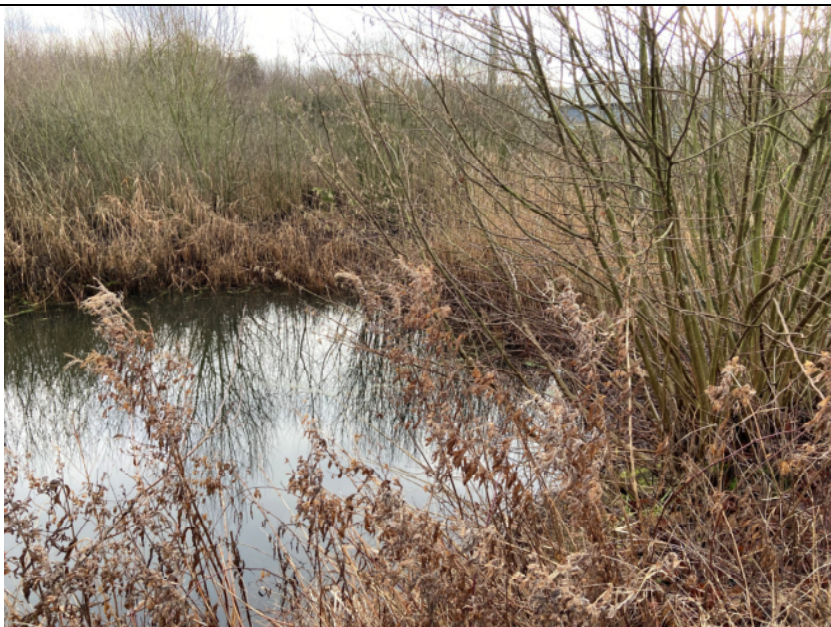
Foto 1.1

Fotoretning: Sydøst

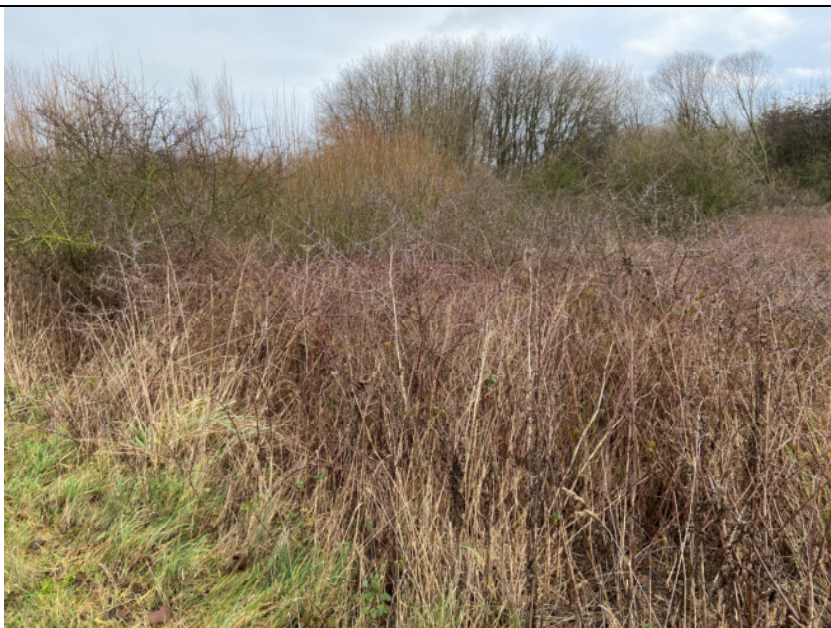
Foto 1.2

Fotoretning: Fra syd mod vandhullet.

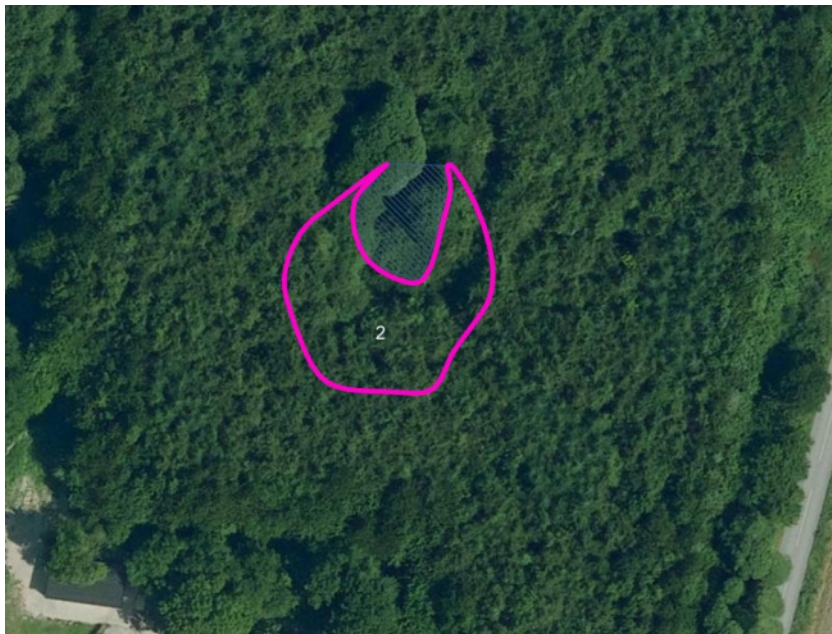
Lokalitet 2

Beskrivelse: Vandhul, der er omgivet og overskygget af bevoksning.

Projekt: Der fældes træer omkring vandhullet og mod øst-syd-vest sænkes terrænet med ½ meter, så der bliver skabt en sumpzone.

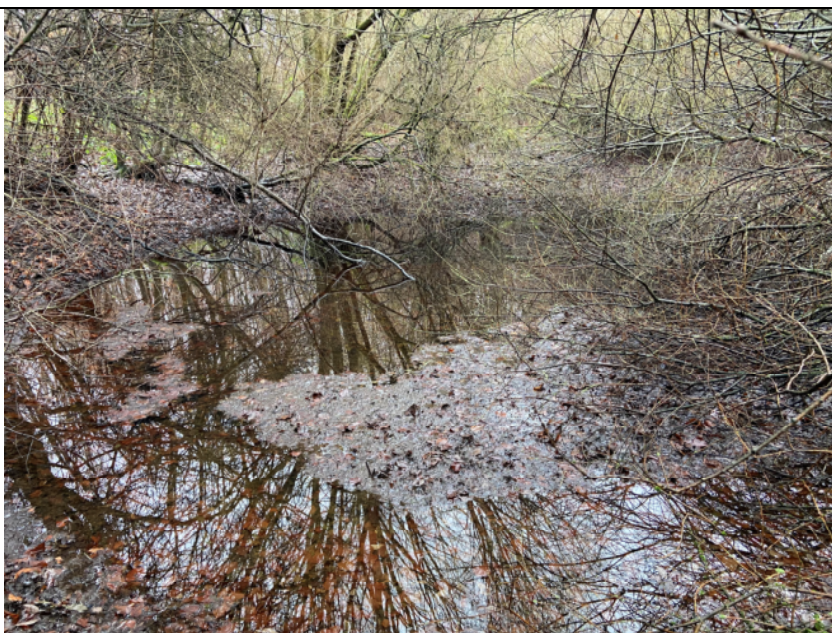
Foto 2.1

Fotoretning: Nordøst

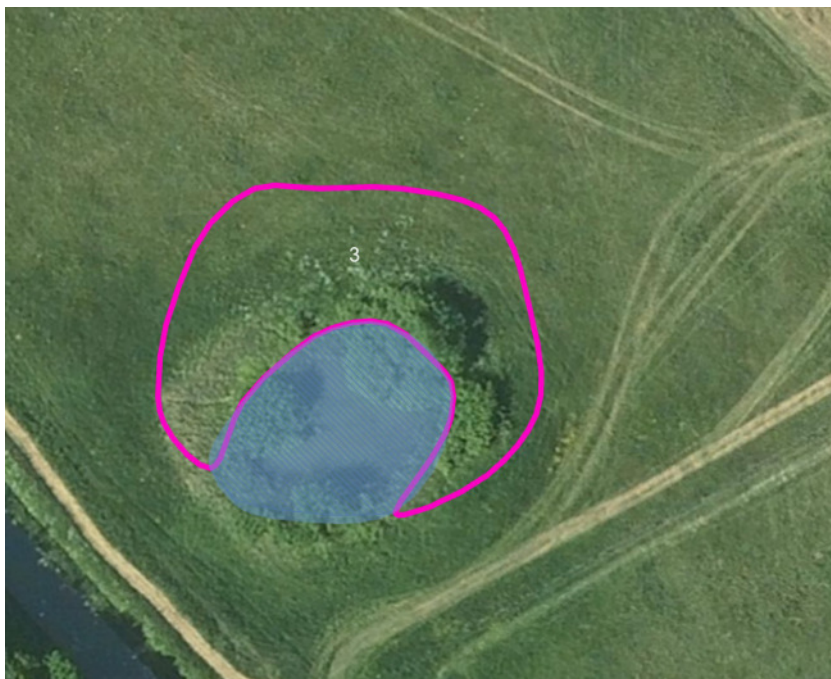
Lokalitet 3

Beskrivelse: Dybt vandhul med tykt slamlag. Ingen vandplanter. Omgivet af tagrør, dunhammer og pil.

Projekt: Oprensning, hævnning af bund, udvidelse **mod nord**, afretning af brinker mod nord.

Udlægning af sten på dele af brinken.

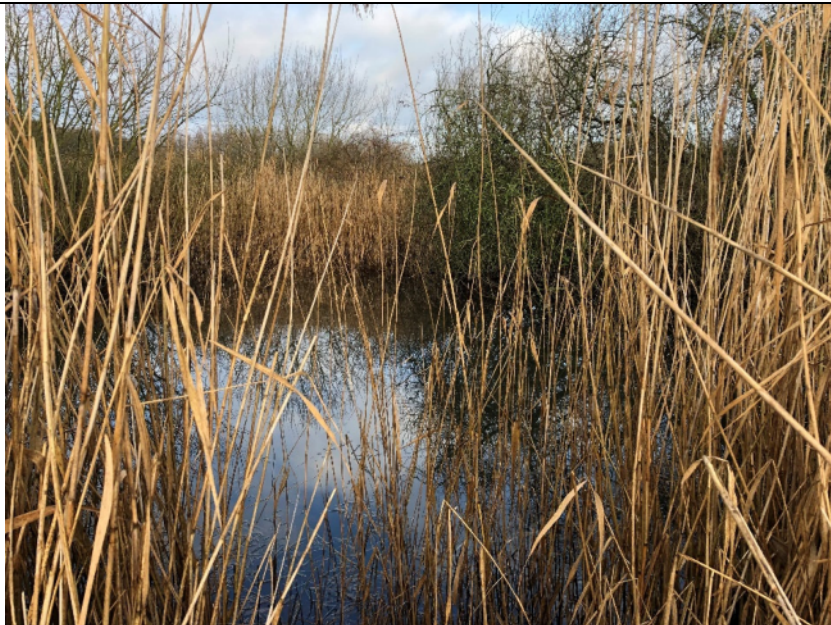
Foto 3.1

Fotoretning: Nord

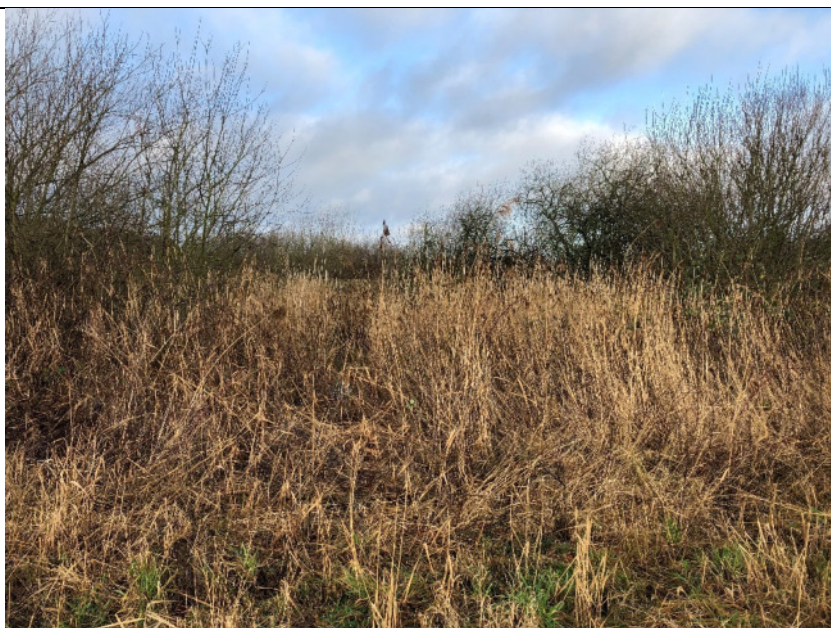
Foto 3.2

Fotoretning: Nord i afstand af ca. 8 meter fra vandhullet.

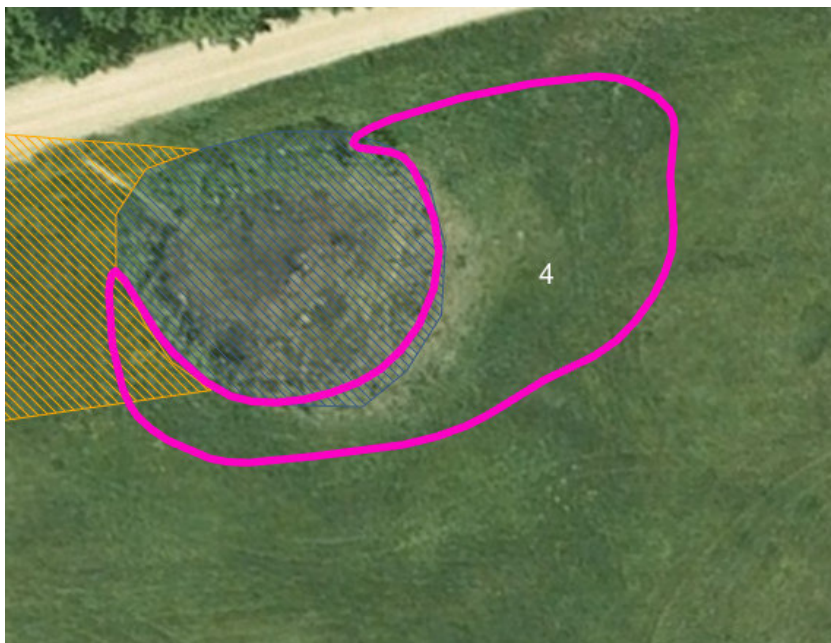
Lokalitet 4

Beskrivelse: Lysåbent, lavvandet vandhul, der ofte udtørre om sommeren. Omgivet af mindre sumpzone mod nord, det øvrige randareal er græs.

Om vinteren og i det tidlige forår er lavningen, som vandhullet ligger i, vandfyldt. Her lægger padderne æg, som tørrer ud, når vandstanden falder hen på foråret.

Projekt: Terrænet mod øst og syd sænkes med ca. 0,5 meter, hvorved sumpzonen omkring søen øges.

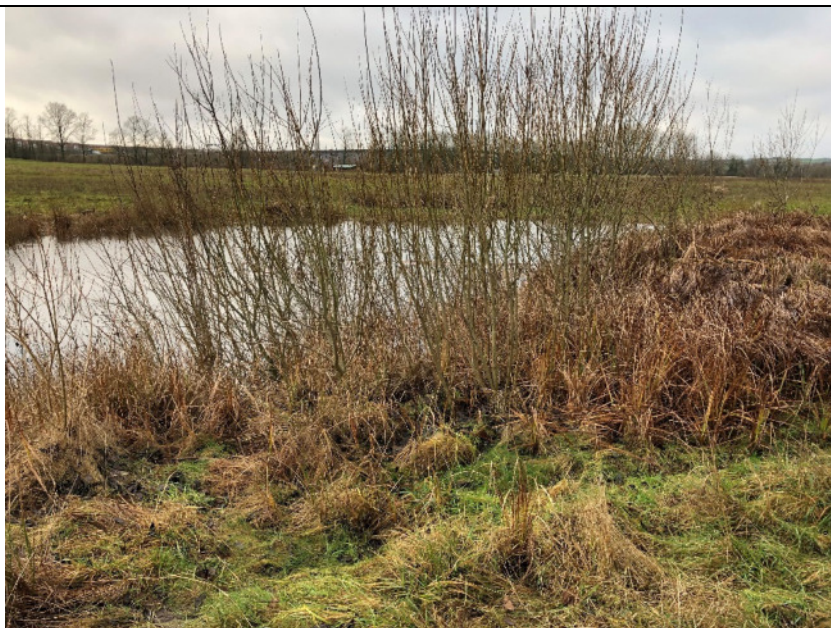
Foto 4.1

Fotoretning: Sydvest

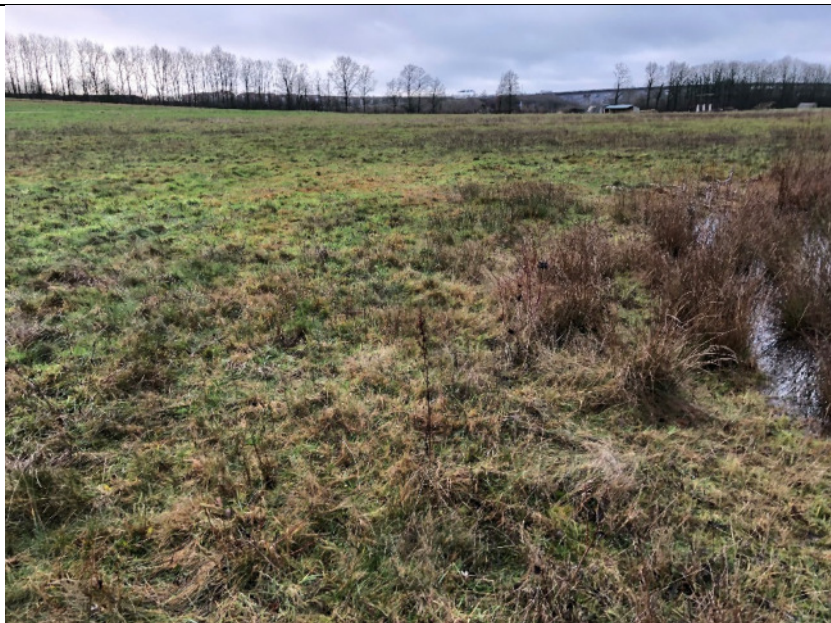
Foto 4.2

Fotoretning: Syd

Området, hvor terrænet sænkes.

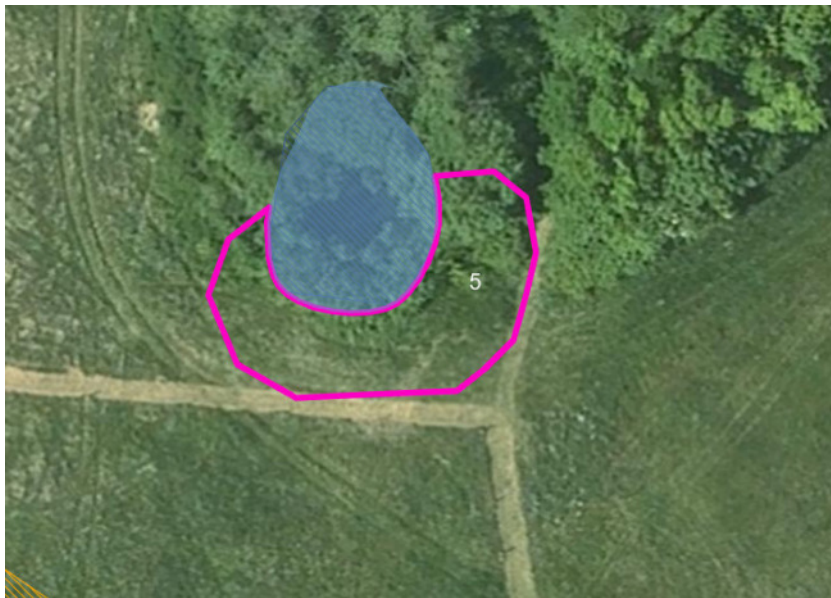
Lokalitet 5

Beskrivelse: Vandhul, der ligger dybt i terræn og delvist er omgivet af træer og buske.

Projekt: Terrænet mod øst og syd sænkes med ca. 0,5 meter, hvorved sumpzonen omkring søen øges.

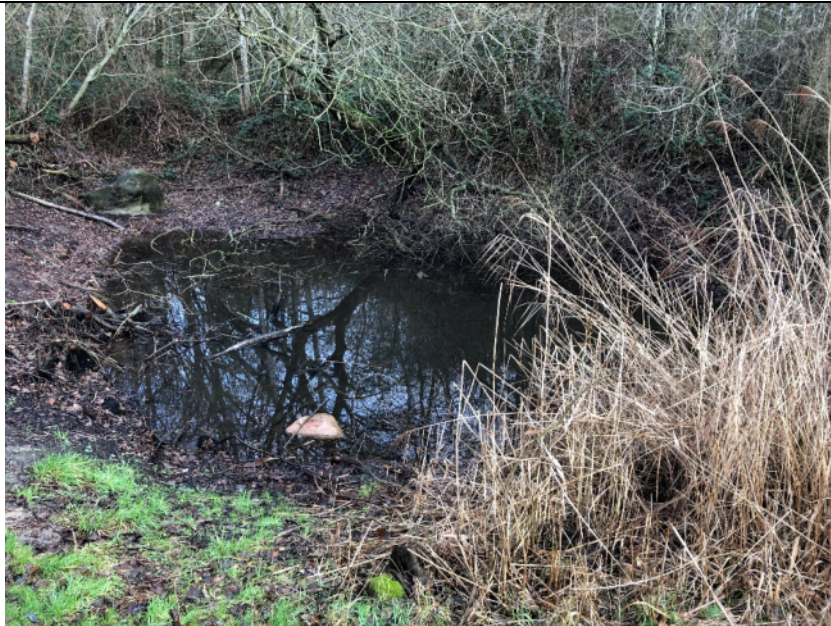
Foto 5.1

Fotoretning: Sydvest

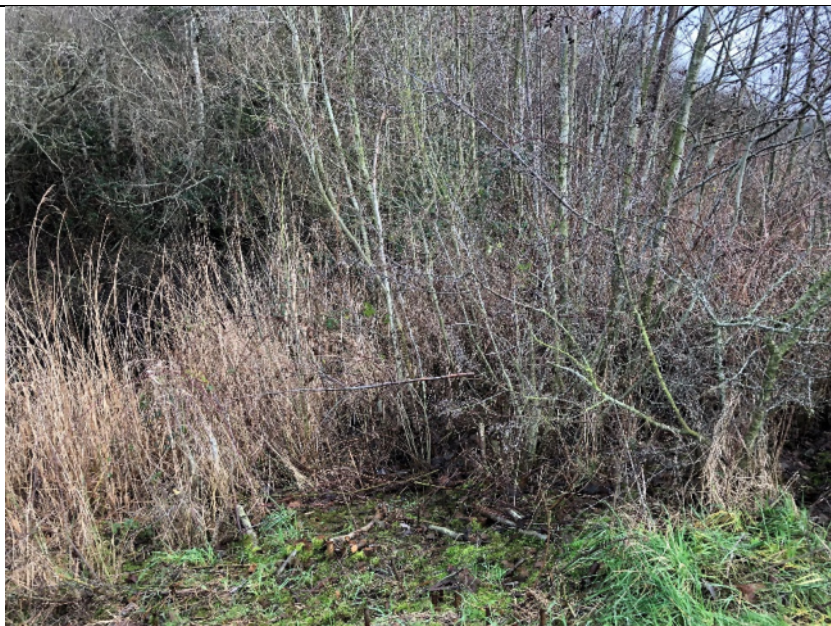
Foto 5.2

Fotoretning: Syd

Området, hvor terrænet sænkes.

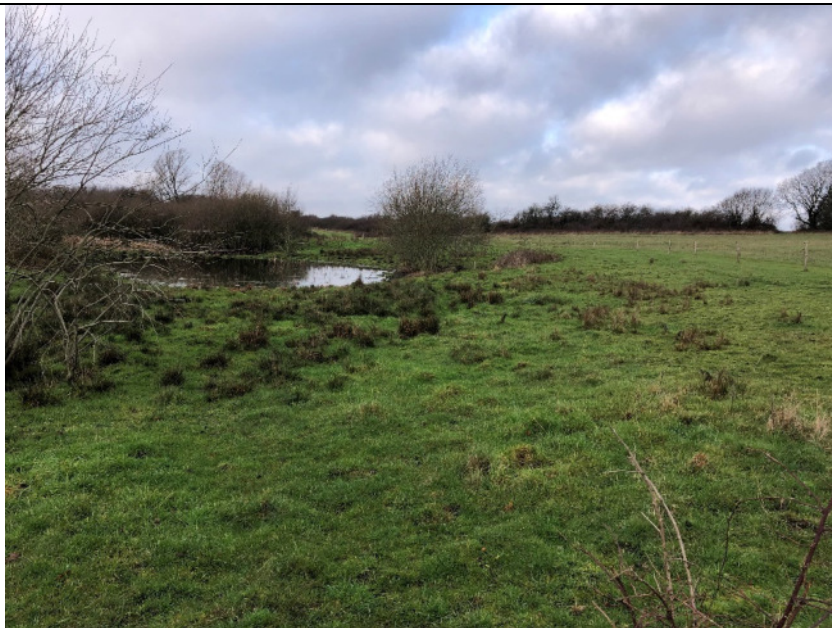
Foto 6.1
Fotoretning: Sydvest

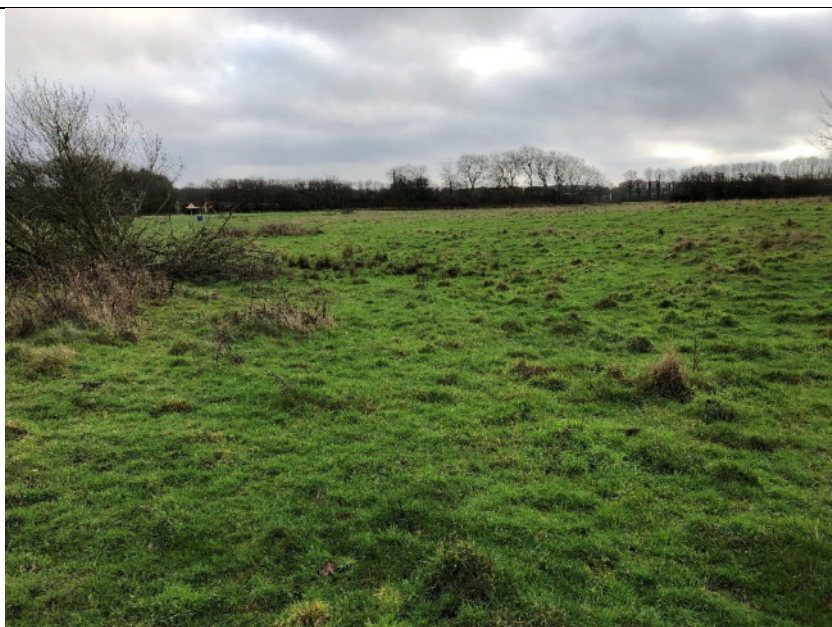
Foto 6.2
Fotoretning: Syd
Området, hvor der vil stå vand længere
tid i foråret

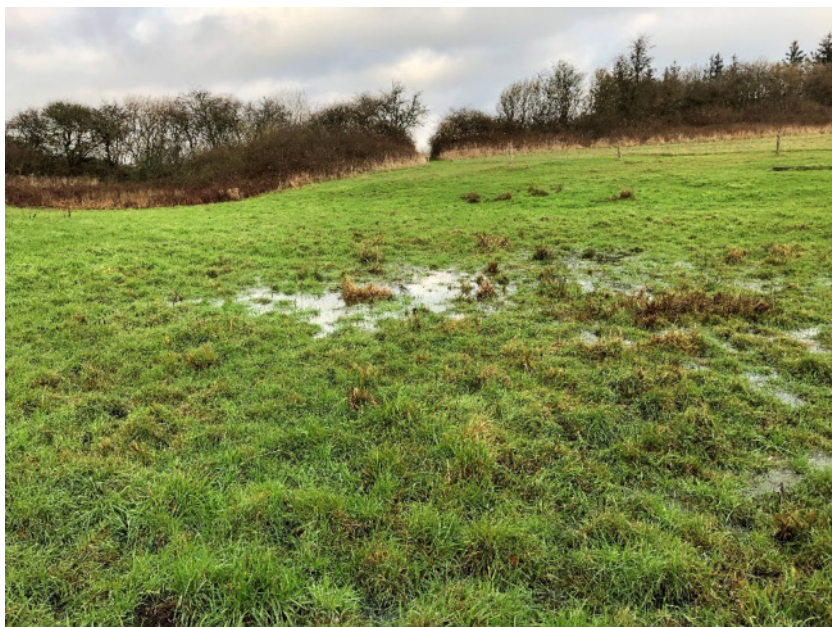
Foto 6.3
Fotoretning: Nordvest
Område, der tidligt på foråret er
oversvømmet.

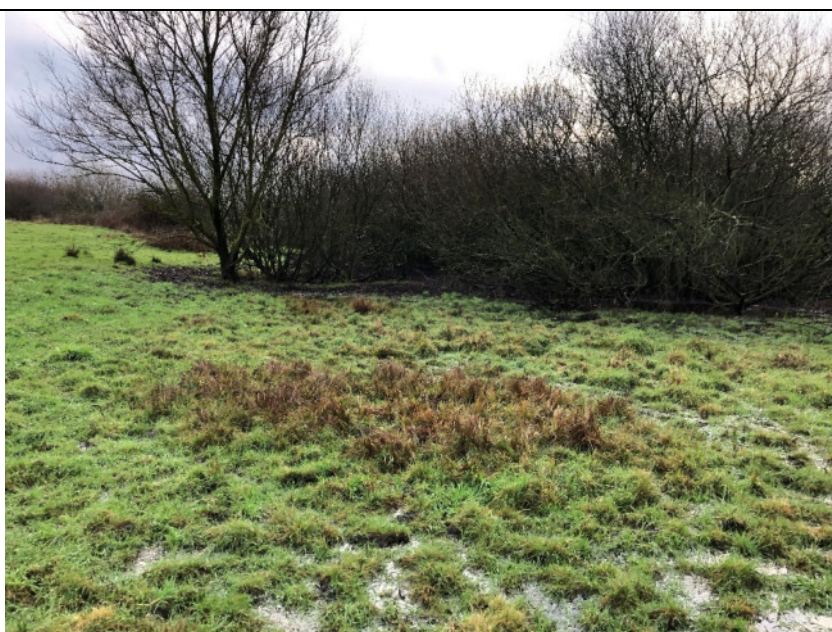
Foto 6.4
Fotoretning: Sydvest
Område, der tidligt på foråret er
oversvømmet.

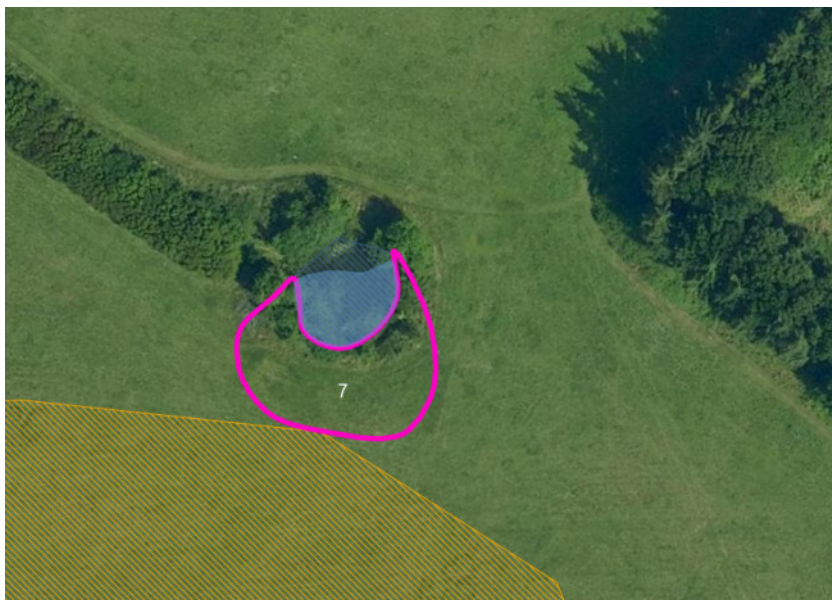
Lokalitet 7

Beskrivelse: Vandhul, der ligger forholdsvist højt i terrænet og med stejle brinker og uden sumpzone. Vandhullet er ca. 1,8 meter dybt.

Projekt: Vandhullet renses op. Terrænet mod syd sænkes med ca. 0,5 meter, hvorved der skabes en sumpzone omkring vandhullet.

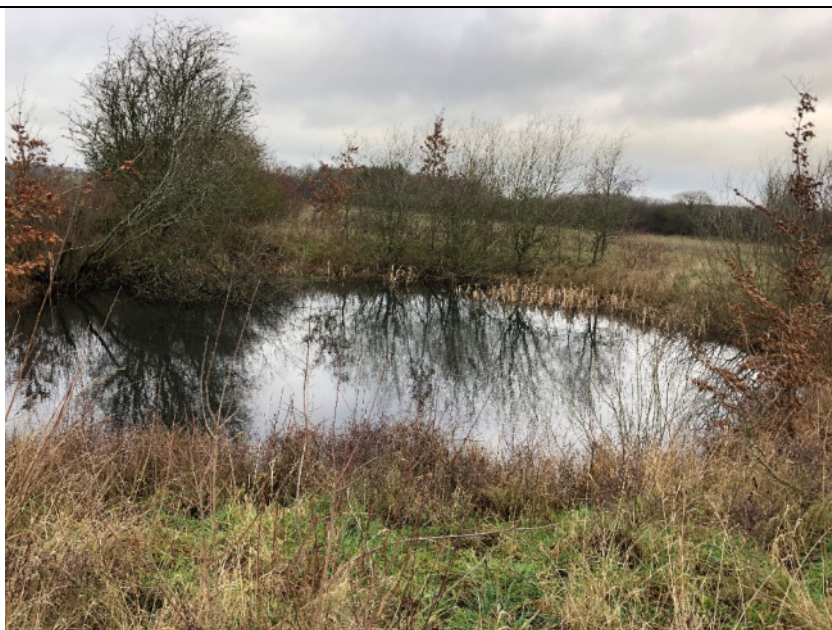
Foto 7.1

Fotoretning: Nord

Området, hvor terrænet sænkes.

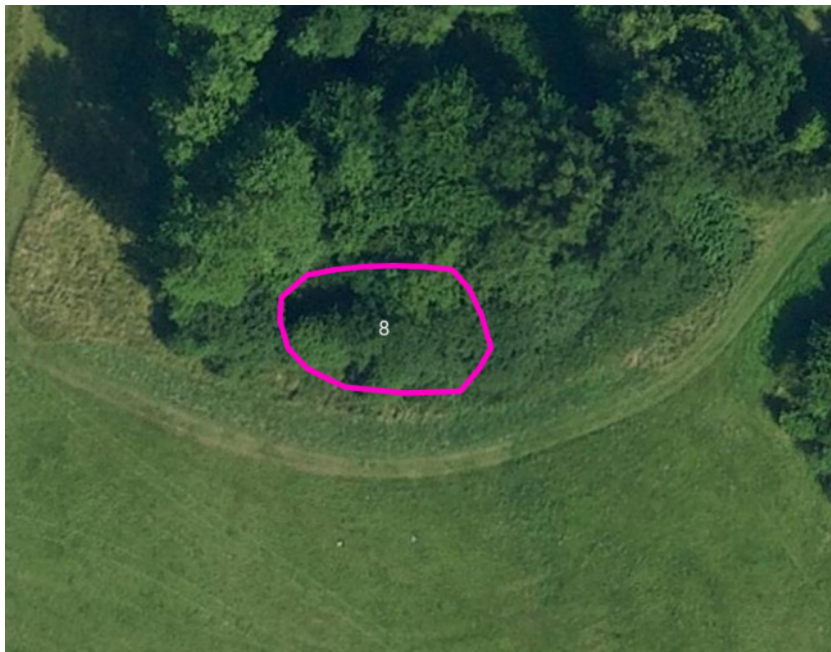
Lokalitet 8

Beskrivelse: Lokalitet i udkanten af en gammel have ved ruinen Fiskebækgård. Lavliggende med træer og buske samt få tagrør. Jordbunden virker tørveholdig og det er muligt, at der tidligere har været en sø på stedet.

Projekt: Ansøgning om at grave et nyt vandhul på op til 250 m² og en dybde på op til 1,3 meter. Vandhullet indpasses i terrænet med jævnt skrånende brinker og afrundede kanter.

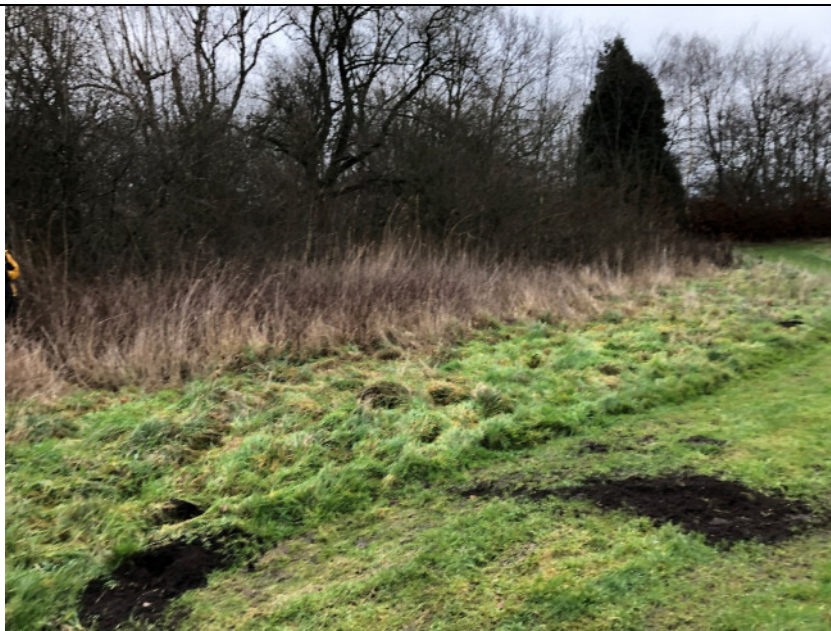
Foto 8.1

Fotoretning: Nordøst

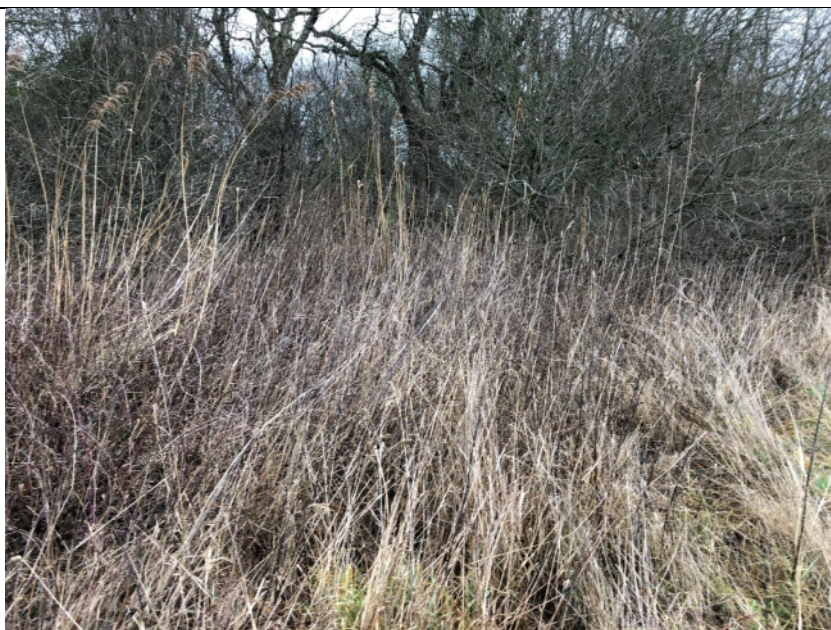
Foto 8.2

Fotoretning: Nord

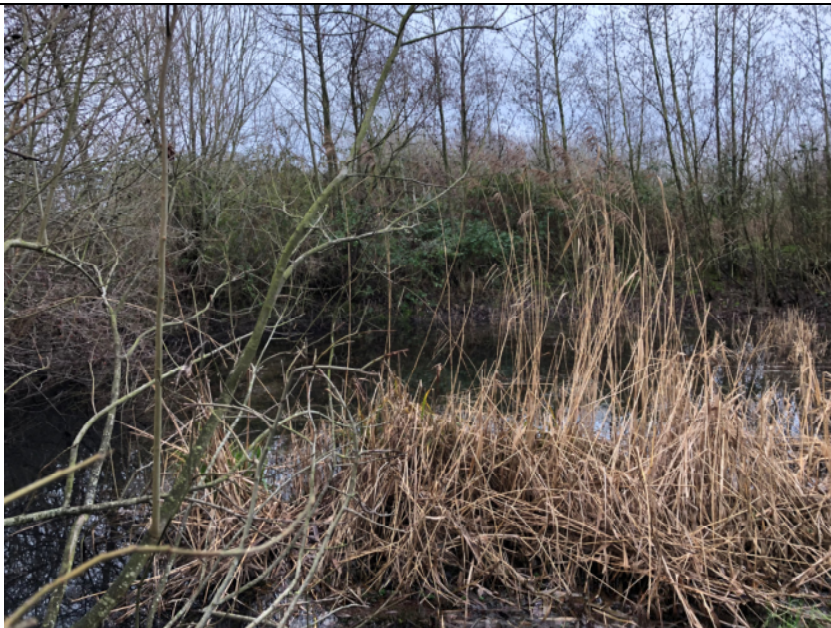
Foto 9.1

Beskrivelse: Vandhul med en dybde på ca. 2 meter, der ligger i bevoksning, der er registreret som § 3 mose, men som nok nærmere er krat/skov. Vandhullet er næsten fuldstændig overskygget af bevoksningen med få vandplanter.

Fotoretning: Nordøst

Oprensning og terrænændring, hvor der etableres en sumpzone. Afstanden fra terrænreguleringen til vandløbets øverste kant er 13 meter.

Krat omkring vandhullet fjernes, så kreaturerne fremover kan holde det nede.

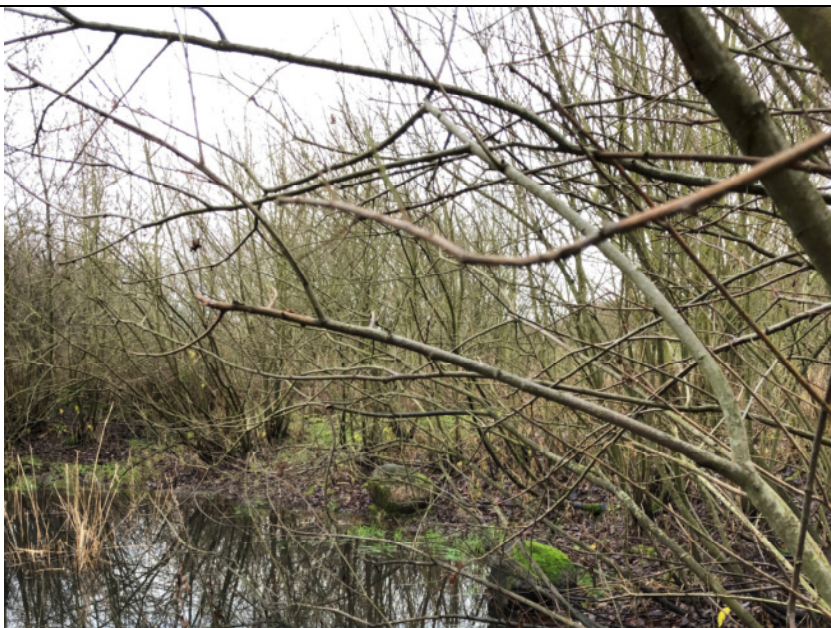
Foto 9.2

Fotoretning: Nord

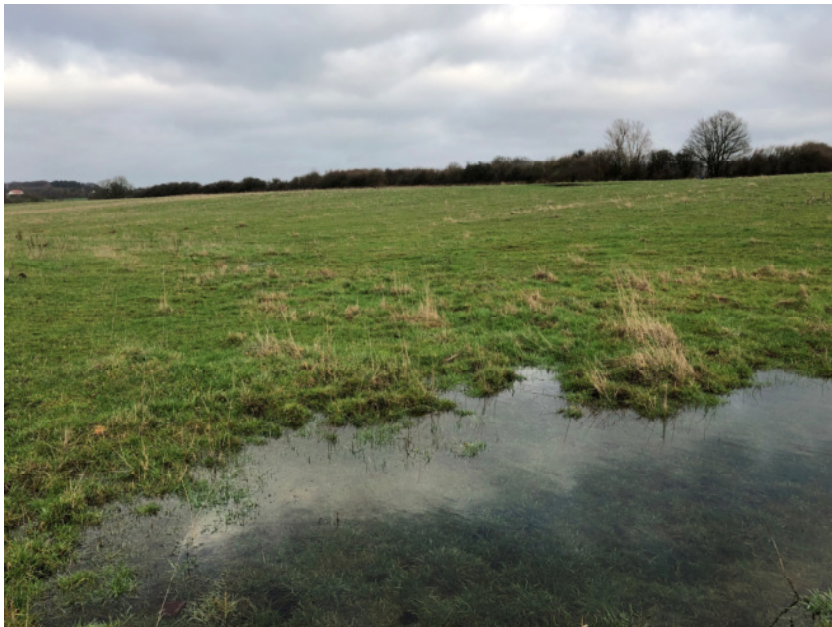
Beskrivelse: Lavning, der ofte er fugtig. Vandet løber mod nord gennem lavningen fra et vandhul, der ligger syd for.

Foto 10.1
Fotoretning: Nordøst

Ved at hæve en mindre del af terrænet op til ½ meter forsinkes vandets afløb og der skabes et mere fugtigt og sumpet område.

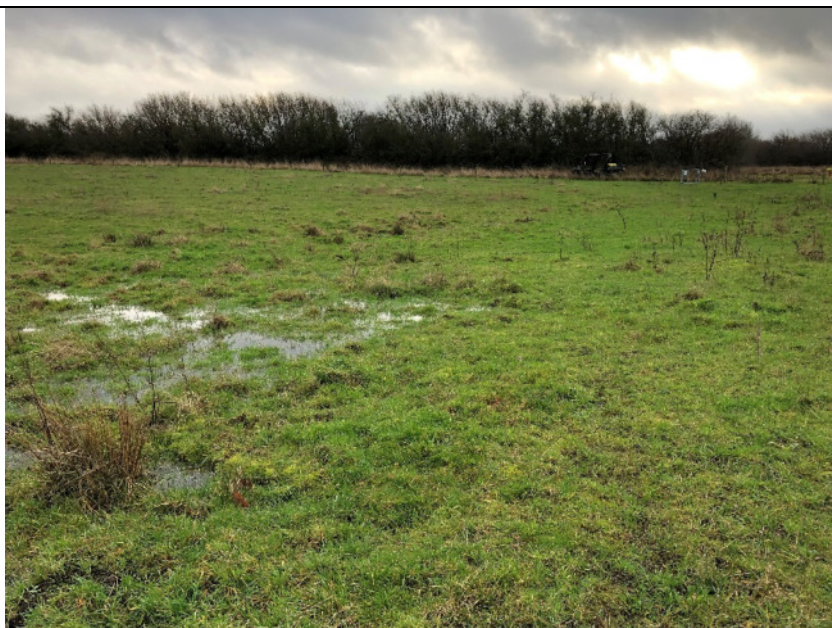
Foto 10.2
Fotoretning: Sydvest

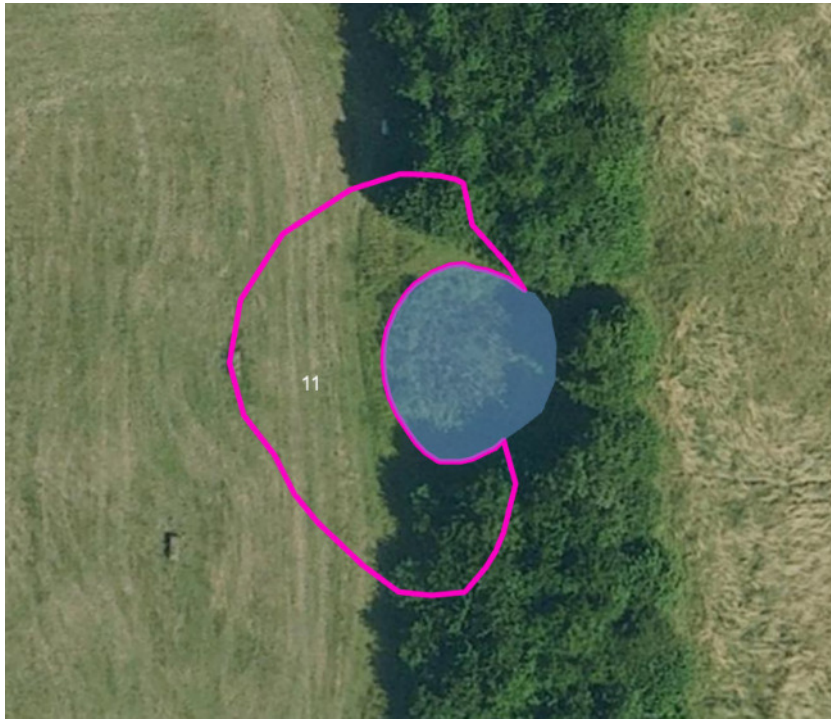
Lokalitet 11

Beskrivelse: Lavvandet vandhul, der senest er oprenset i 2016. Under tilgroning med bredbladet dunhammer. Kun lidt sumpzone omkring vandhullet.

Terrænregulering mod vest, så der skabes en større sumpzone. Terrænet reguleres med op til ½ meter og udformes, så det er jævnt skrånende mod vest.

Vandhullet bliver rensat op og uddybet med ca. ½ meter, så tilgroningen med dunhammer mindskes.

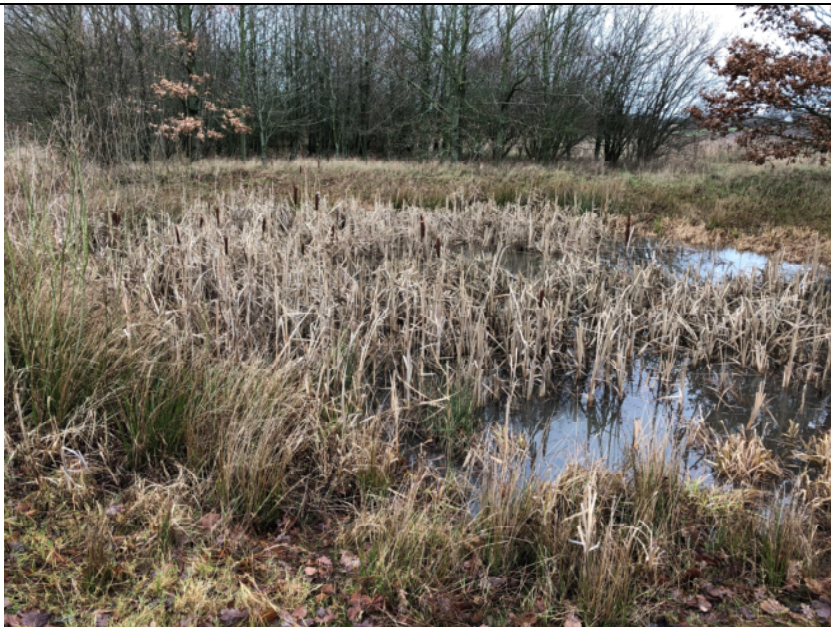
Foto 11.1

Fotoretning: Øst

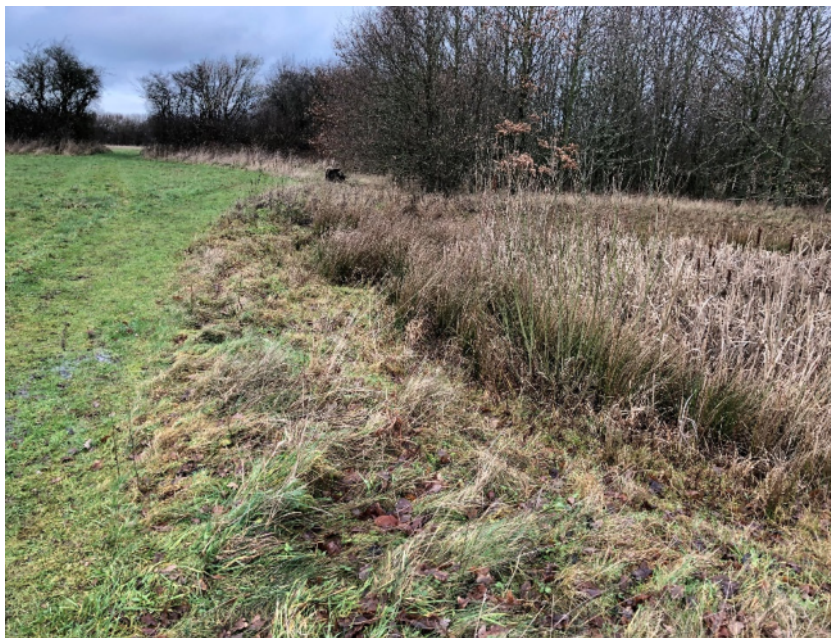
Foto 11.2

Fotoretning: Nord

Område, hvor terrænet sænkes.

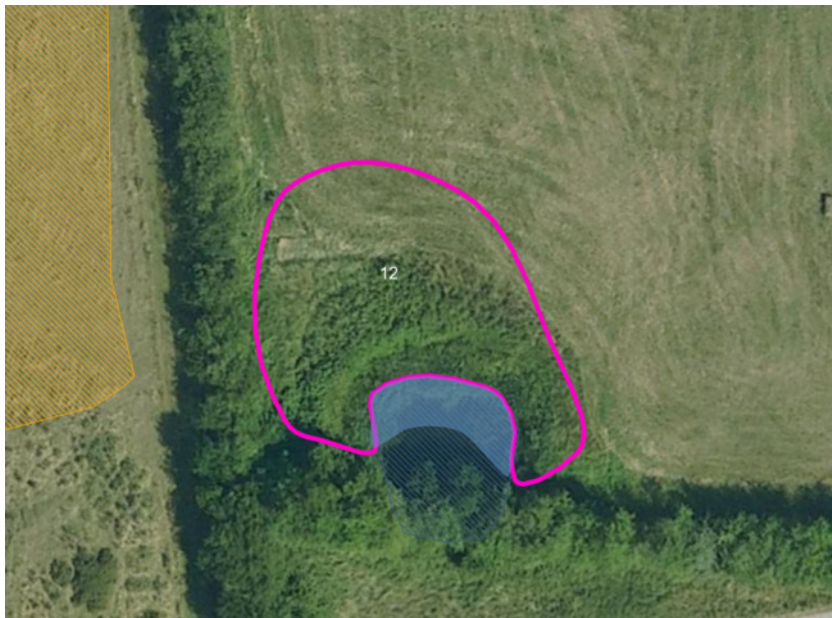
Lokalitet 12

Beskrivelse: Vandhul, der senest er oprenset i 2016. Under tilgroning med tagrør.

Terrænregulering mod nord, så der skabes en større sumpzone. Terrænet reguleres med op til ½ meter og udformes, så det er jævnt skrånende mod vest.

Vandhullet bliver renset op.

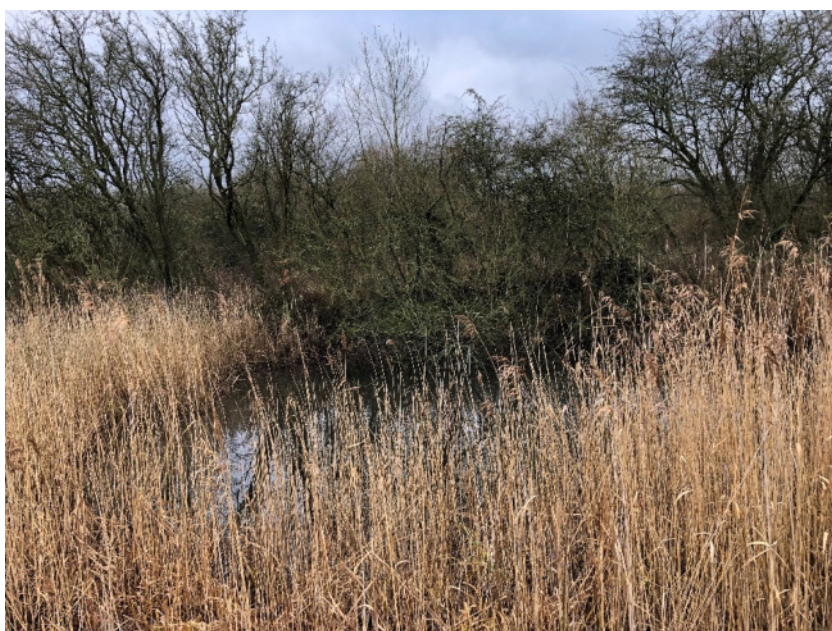
Foto 12.2

Fotoretning: Vest

Område, hvor terrænet sænkes.

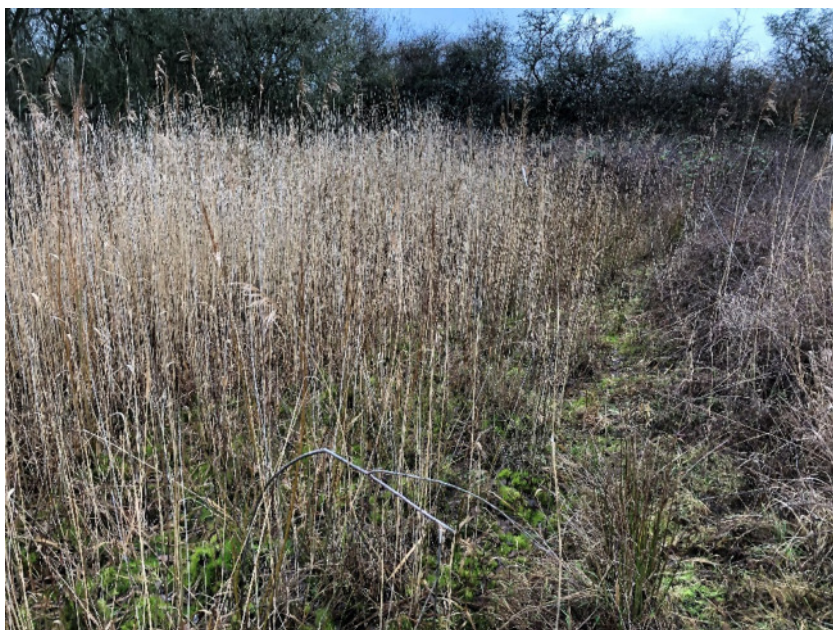
Lokalitet 13

Beskrivelse: Vandhul, der er ca. 1,8 meter dybt. Næsten fuldstændig omkranset af tæt bevoksning af slåen og ingen sumpzone. Kvæget bruger søen som vandingshul

Fjernelse af vegetation omkring søen. Terrænregulering mod syd, så der skabes en større sumpzone. Terrænet reguleres med op til ½ meter og udformes, så det er jævnt skrånende mod syd.

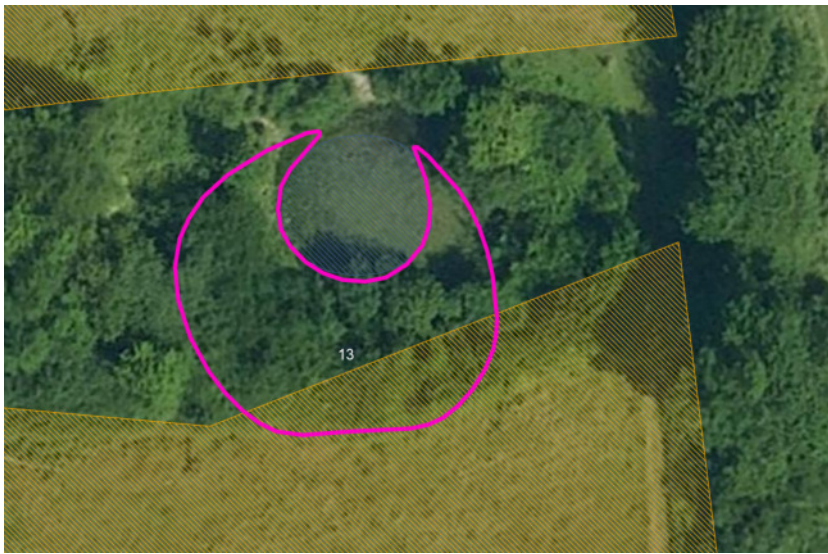
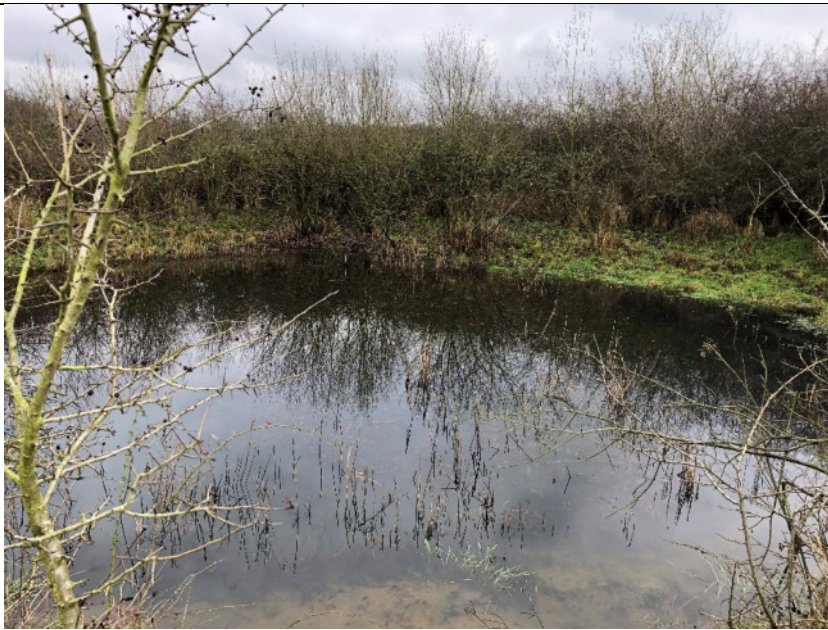
Foto 13.1

Fotoretning: Øst

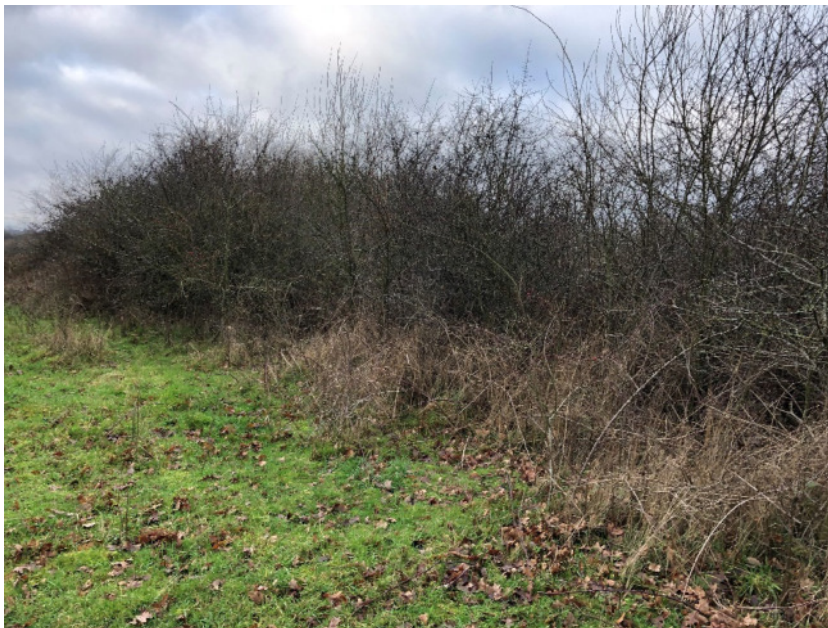
Foto 13.2

Fotoretning: Nord

Område, hvor terrænet sænkes.
