# **Ansøgning om etablering af kystbeskyttelsesplanlægning – Sønderby Strand**

**Oddermosen 9A, 6470 Sydals**

**Dato:** 31. januar 2022

## **Vedr.: kystbeskyttelses anlæg, Oddermosen 9a, 6470 Sydals.**

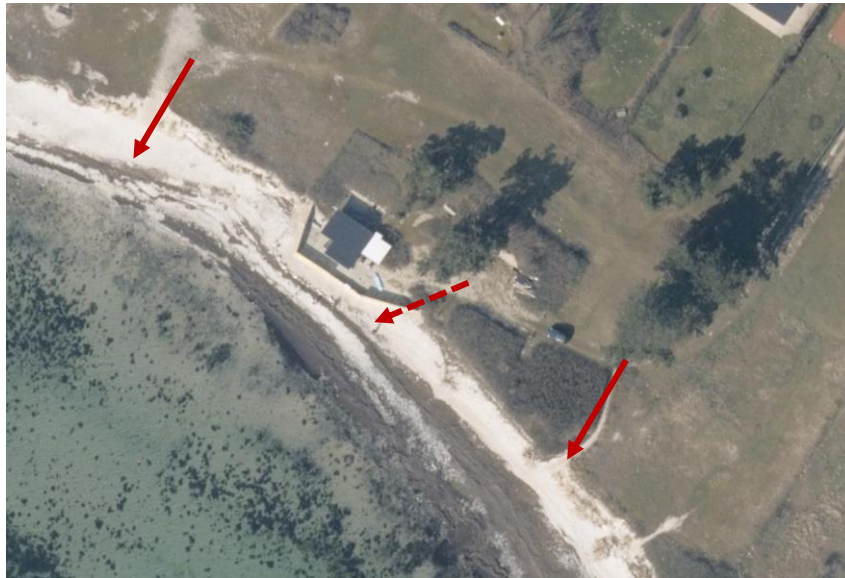
**Figur 5:** Røde linjer viser oprindelige og aktuelle offentlige adgangsveje til stranden. Striplet linje viser indskrænket adgangsvej. Denne ligger dog inden for det i forvejen afskærmede område for sommerhuset. Afskærmning kan ses af figur 2.

Potentielt vil anlægget kunne indskrænke de offentlige adgange til stranden. Det vurderes at der stadig er offentlig adgang til stranden og langs med stranden, som forholdene tillod ved det oprindelige anlæg. Af figur 5 og 6, kan det ses at indskrænkning af adgangsveje til stranden, ikke omfatter offentlige adgange.

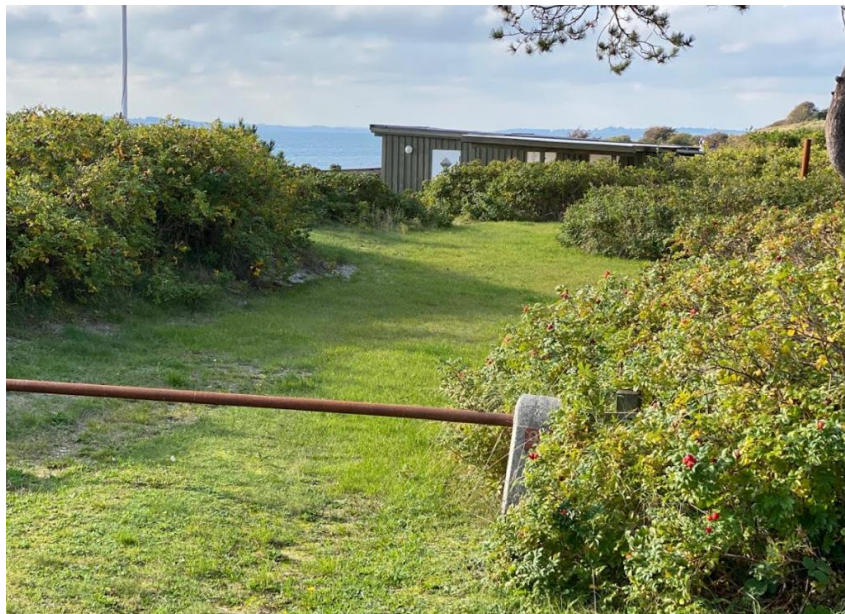
**Figur 6.** Eksisterende afskærmning til sommerhuset. Påvisning at adgang til stranden som vist med stiplet linje på figur 1, er af privat karakter.

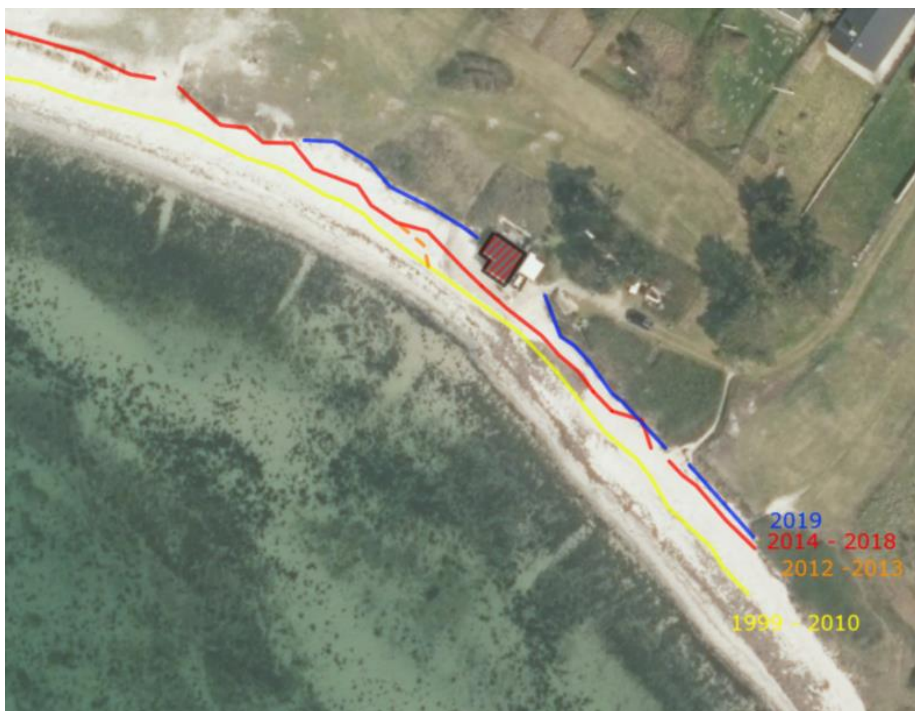
**Figur 7.** Kort med angivelse af tilbagetrækning af strandlinjen som konsekvens af erosion.

Sønderborg Kommune har i øvrigt gjort opmærksom på at der forventes en accelererende læside erosion som konsekvens af de mindre udvidelser, og den primære sedimenttransport der foregår fra øst mod vest. Ud fra linjer vist i figur 7, vurderer DMR at landskabet vest for sommerhuset også tidligere har været påvirket af væsentlig erosion, og at der ikke foreligger særlige modeller eller beregninger der påviser at denne skulle ændres som konsekvens af den mindre udvidelse af anlægget. Af illustrationen i figur 7, kan det ikke udelukkes at en væsentlig andel af erosionen mellem 2014 og 2019, er forgået i perioden mellem 2014 og 2018. I 2018 var der som tidligere nævnt en større storm der gav anledning til væsentlig erosion. Udvidelserne af anlægget vurderes at være under en bagatelgrænse for ændringer af erosionsforholdende i området. Udvidelsen af anlæggets dybde på blot 48 cm (bilag 1), vurderes desuden ikke at kunne udgøre en væsentlig faktor, ift. den øvrige kystændring der foregår. Dette understreges af figur 7, der også viser at der har været en væsentlig kystændring øst og længere vest for sommerhuset (mellem gul og rød linje). DMR vurderer ikke at figur 7 i tilstrækkelig grad viser de forventede kystændringer af området.

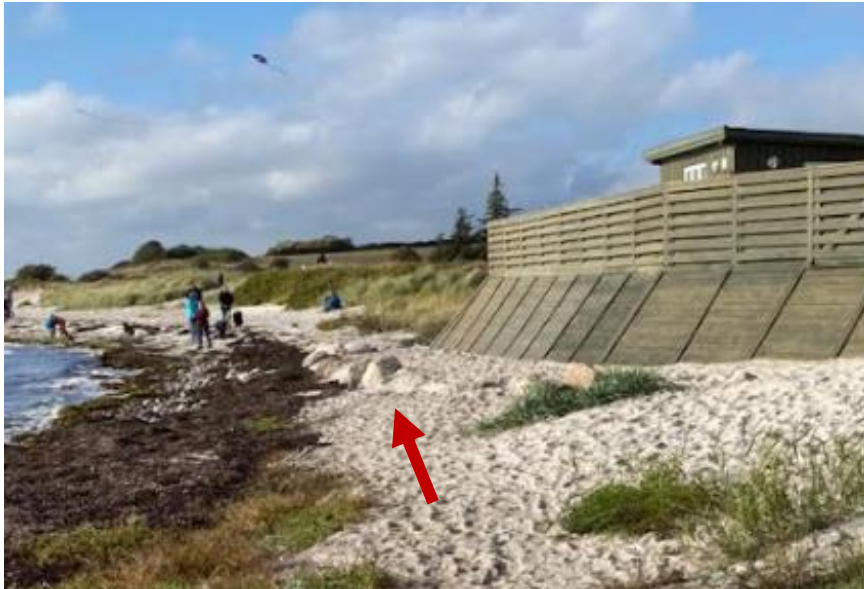
**Figur 8.** Marksten placeret ud fra kystbeskyttelses anlægget.

I forbindelse med etablering af det nye anlæg, har bygherre udlagt større marksten (se figur 8) for at bevare strandbredden ud fra kystbeskyttelses anlægget. Stenene vurderes at udgøre en beskyttelse mod erosion af sandet foran kystbeskyttelses anlægget, og giver derved strandgæster større mulighed for at færdes langs kysten. Stenene vurderes ikke at udgøre nogen væsentlig gene eller yderligere påvirkning på miljøet.

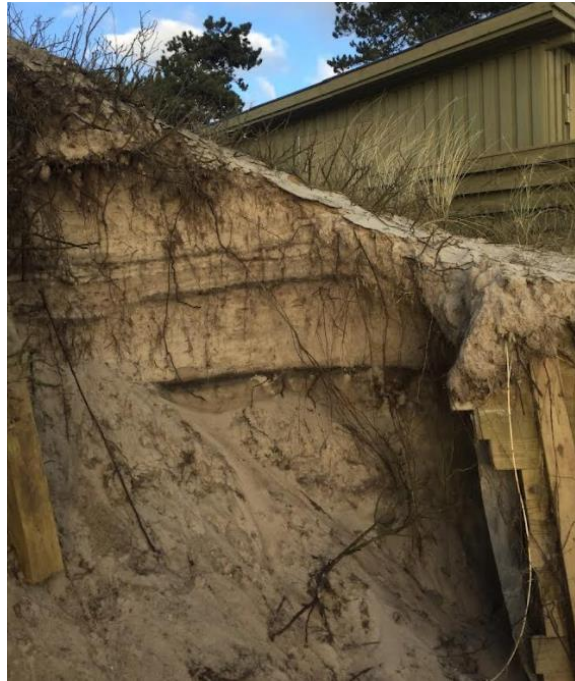
**Figur 11.** Foto af oprindelige anlæg, vestsiden. Billedet bekræfter at vandbevægelser har eroderet opfyldningen indefra. Den nybyggede afskærmning, forhindrer netop dette.

Anlægget omfatter også et hegn, som vurderes at være en integreret del af anlægget. Hegnet er opført i samme højde som gældende for hegnet på det oprindelige anlæg. Hegnet er opført i samme længde som selve anlægget. Tidligere var hegnet placeret bag ved kystbeskyttelses-anlægget. Ud fra fotos, vurderes hegnet tidligere at have været ca. 20 meter. Hegnet vurderes således at være forlænget med ca. 11 meter ift. det oprindelige. Det vurderes at hegnet har en bølgebrydende effekt. Uden hegnet vil bølger kunne slå ind over anlægget, og trænge ned og eroderer anlægget indefra. Hegnet vurderes således også at være nødvendig for anlæggets samlede kystbeskyttende effekt.

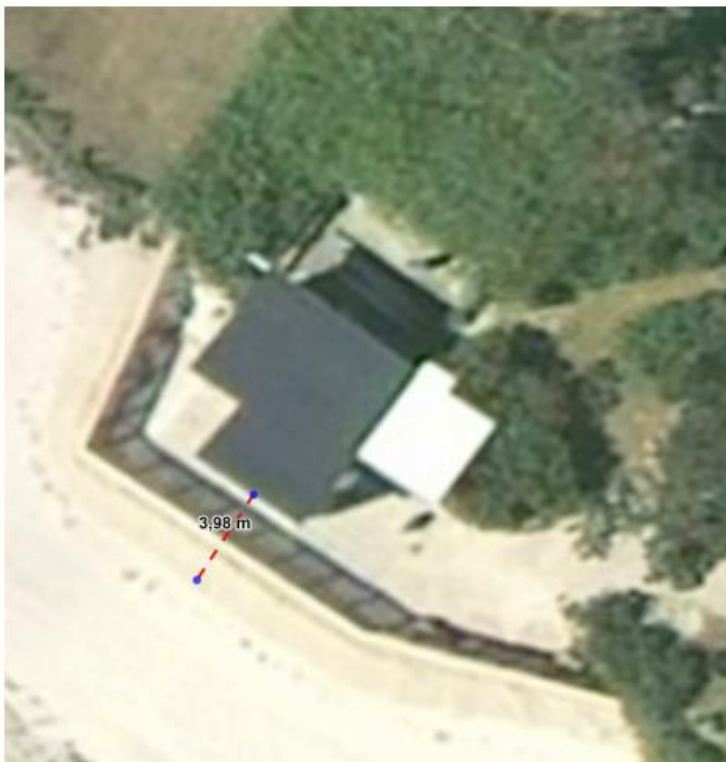
## Bilag 1

Luftfoto 2018:

Luftfoto 2020:

Det er blevet påvist med kortmateriale, og ved Sønderborg Kommunes tilsyn den 11. august 2021, at det nye kystbeskyttelses anlæg er udvidet ift. det oprindelige anlæg, og derfor ikke følger dimensionerne for det oprindelige anlæg – se bilag 1. Det oprindelige anlæg målte 2,0 meter fra sokkel til skråningstop, hvor det nye måler 2,5 meter. Der er desuden etableret hegn på anlægget. Kortmateriale (bilag 1) påviser en forøget afstand mellem sokkel og skråningsfod på 48 cm. (398 cm – 350 cm). Foden af anlægget strækker sig over 32,7 meter (figur 3), hvoraf de 18,5 meter repræsenterer omfanget af det oprindelige anlæg, og vurderes således ikke at være godkendelsespligtig. Hegnet strækker sig næsten i samme omfang som foden af anlægget. Hegnet er udvidet fra ca. 20,3 meter til 31,3 meter. Der er derved tale om mindre udvidelser for anlæg og hegn på hhv. 14,2 meter og 11 meter. Dette har inddraget en lille del af kysten ved Sønderby Strand, der vurderes at udgøre en uvæsentlig størrelse.

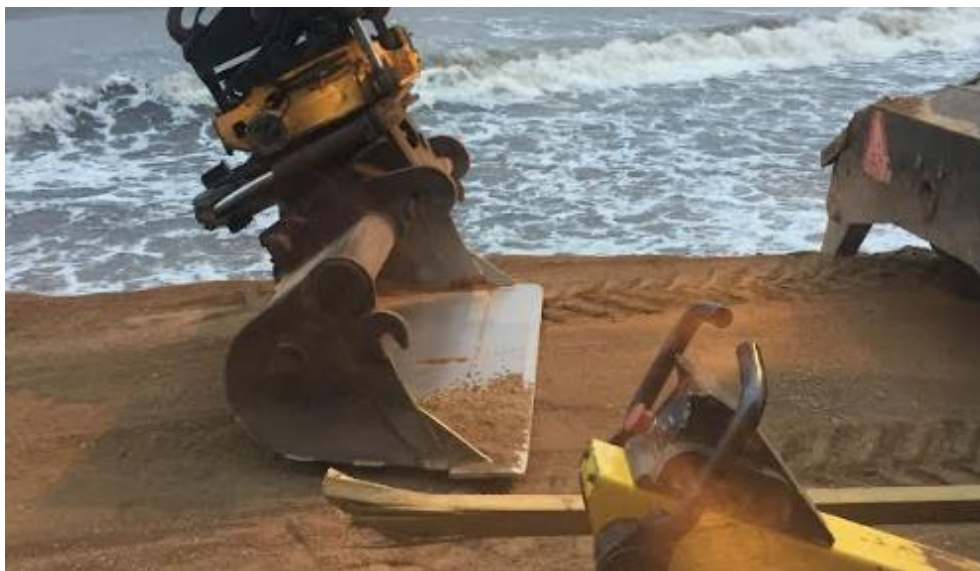
**Figur 1** Indbygget materiale, modtaget af rekvirent.

Svar: Det materiale som er brugt som opfyldning bag kystsikringen er oplyst til at være en blanding af sand og grus. Natursten er en beskrivelse af stenes udformning. Natursten er med afrundet runde kanter / sten som er formet af vind og havet. Indbygget materiale ses på figur 1.

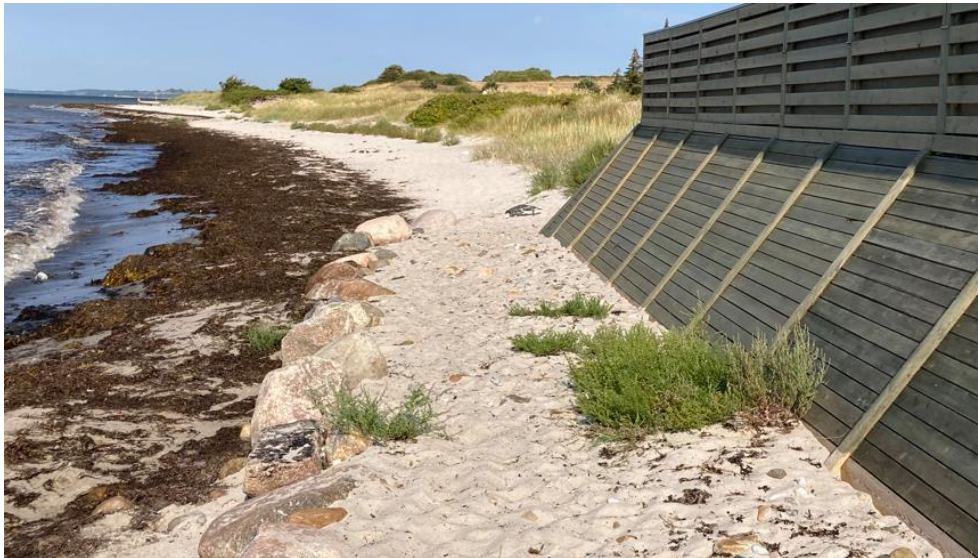
**Figur 2** Marksten og træ-kystsikringen set fra strandsiden mod nordvest 24. august 2022.

Lokalt omkring sommerhuset, har man tilstræbt at den offentlige adgang bibeholdes ved at stranden omkring anlægget, sikres med marksten 2-3 m fra træ-kystsikringen. Se figur 2.

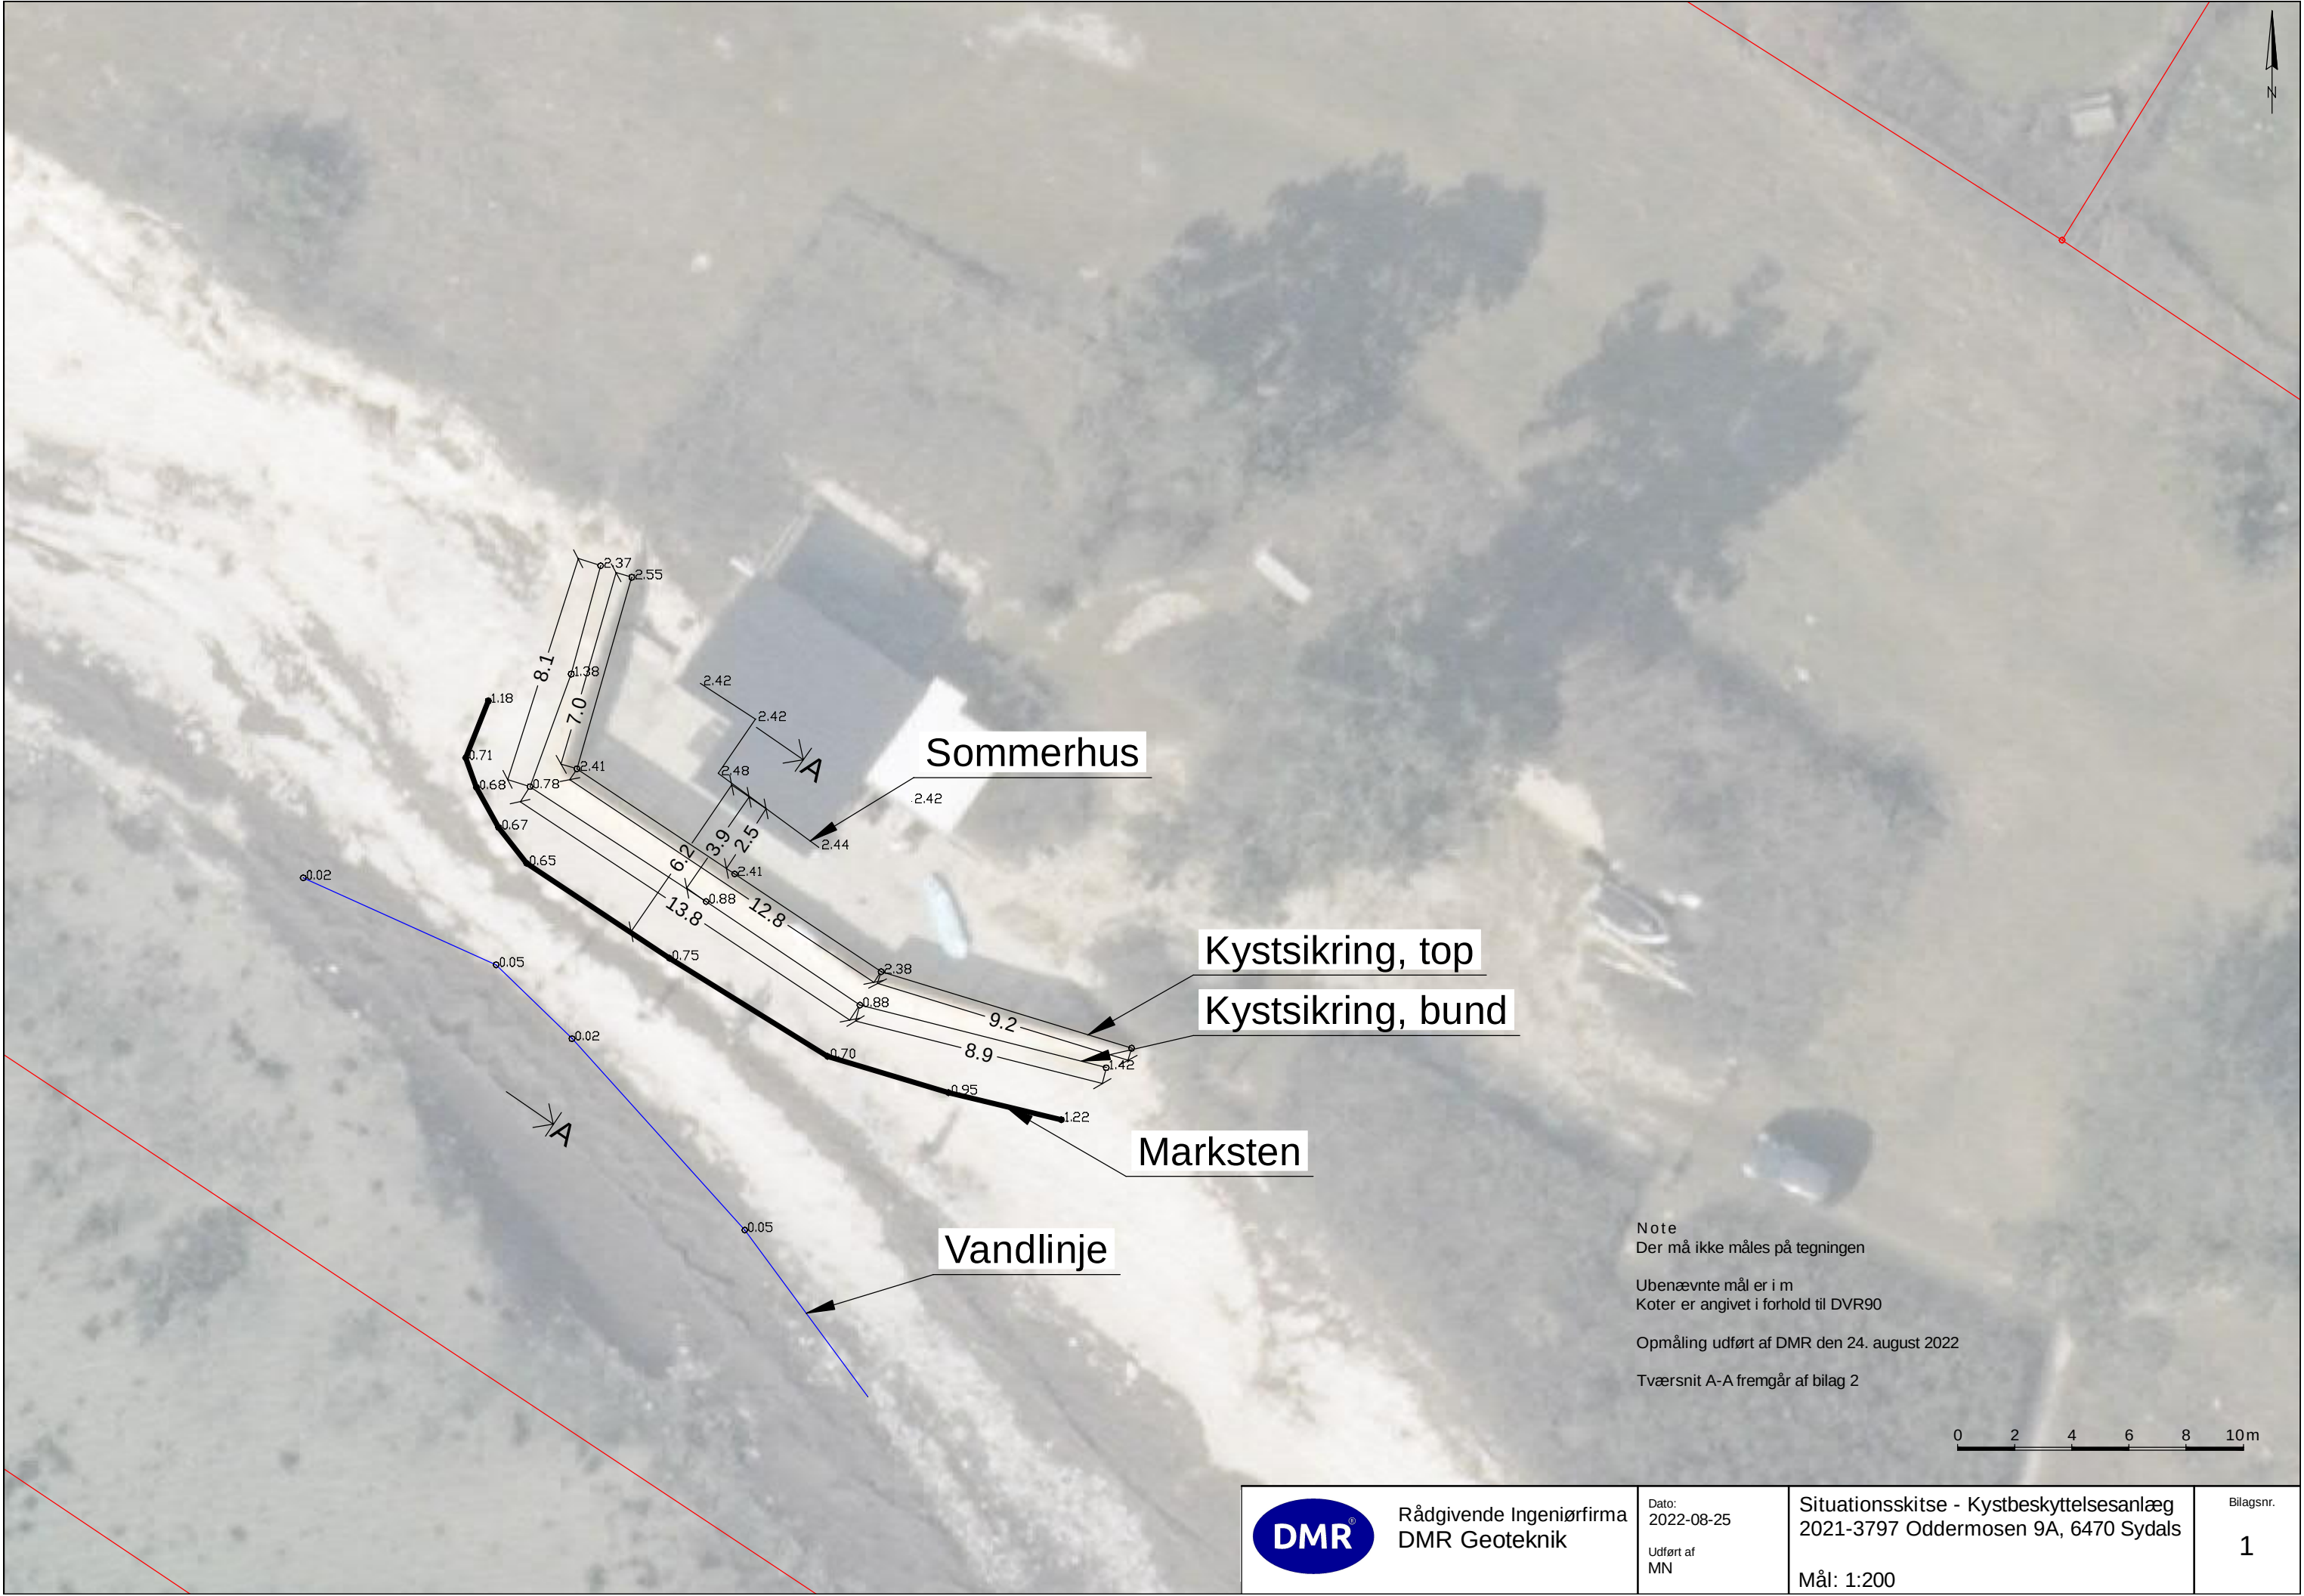
Sommerhus

Kystsikring, top

Kystsikring, bund

Marksten

Vandlinje

Opmåling udført af DMR den 24. august 2022

Svar: Vedlagt er Situationsplanen Bilag 1 og Tværsnit Bilag 2, som redegør for disse forhold. Tegninger er udarbejdet efter opmålinger foretaget af DMR Geoteknik den 24. august 2022.
