SLAGGEUNDERSØGELSE

Nørager 2-14, 6400 Sønderborg

DMR-sagsnr.: **2025-0330-39**

Slaggeundersøgelse nr. 1 på Nørager 2-14, 6400 Sønderborg

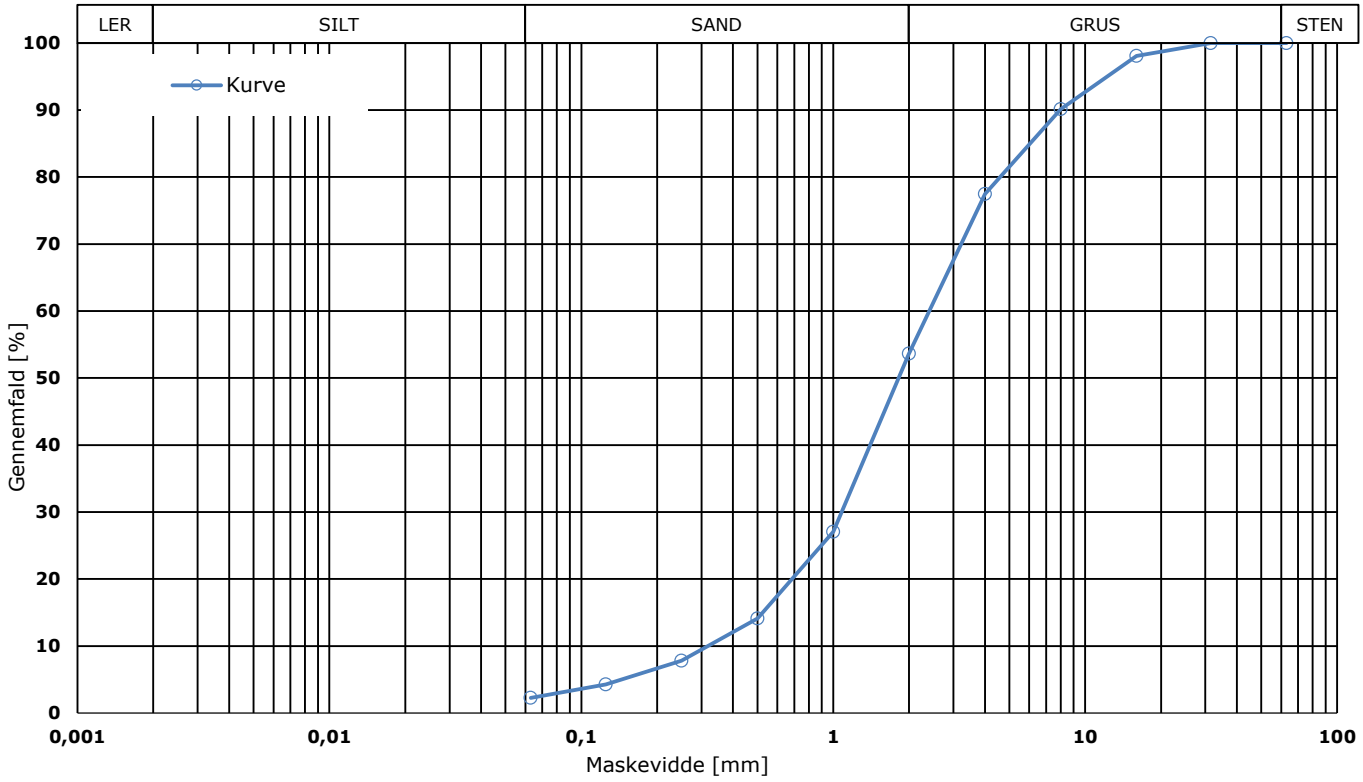
Sigte	Maskevidde [mm]	Gennemfald [%]
	63	100
	31,5	100
	16	98
	8	90
	4	77
	2	54
	1	27
	0,5	14
	0,25	8
	0,125	4
	0,063	2,3

Bundsikring			
BL I			
Gradering			
	Ingen korn større end 90mm	0	ok
	Højst 15% større end 63mm	0	ok
	Højst 5,0% mindre end 0,063 mn	2,15	ok
Methylenblåt ≤ 5	skal ikke laves	-	ok
BL II			
Gradering			
	Ingen korn større end 90mm	0	ok
	Højst 15% større end 63mm	0	ok
	Højst 9,0% mindre end 0,063 mn	2,15	ok
Methylenblåt ≤ 5	skal ikke laves	-	ok

Beskrivelse: Kulslagger
Sigteanalyse i h.t. DS/EN 933-1:2013

Sigteanalyse viser, at slaggerne opfylder kravet til bundsikringsgrus, se bilag 2.
