## Notat

## BILAG 1

### Besigtigelsesnotat

Supplerende flagermusundersøgelse af lagerbygning (BBR-bygning nr. 9) på Graasten Salater A/S, Teglværksvej 5-10, 6300 Gråsten

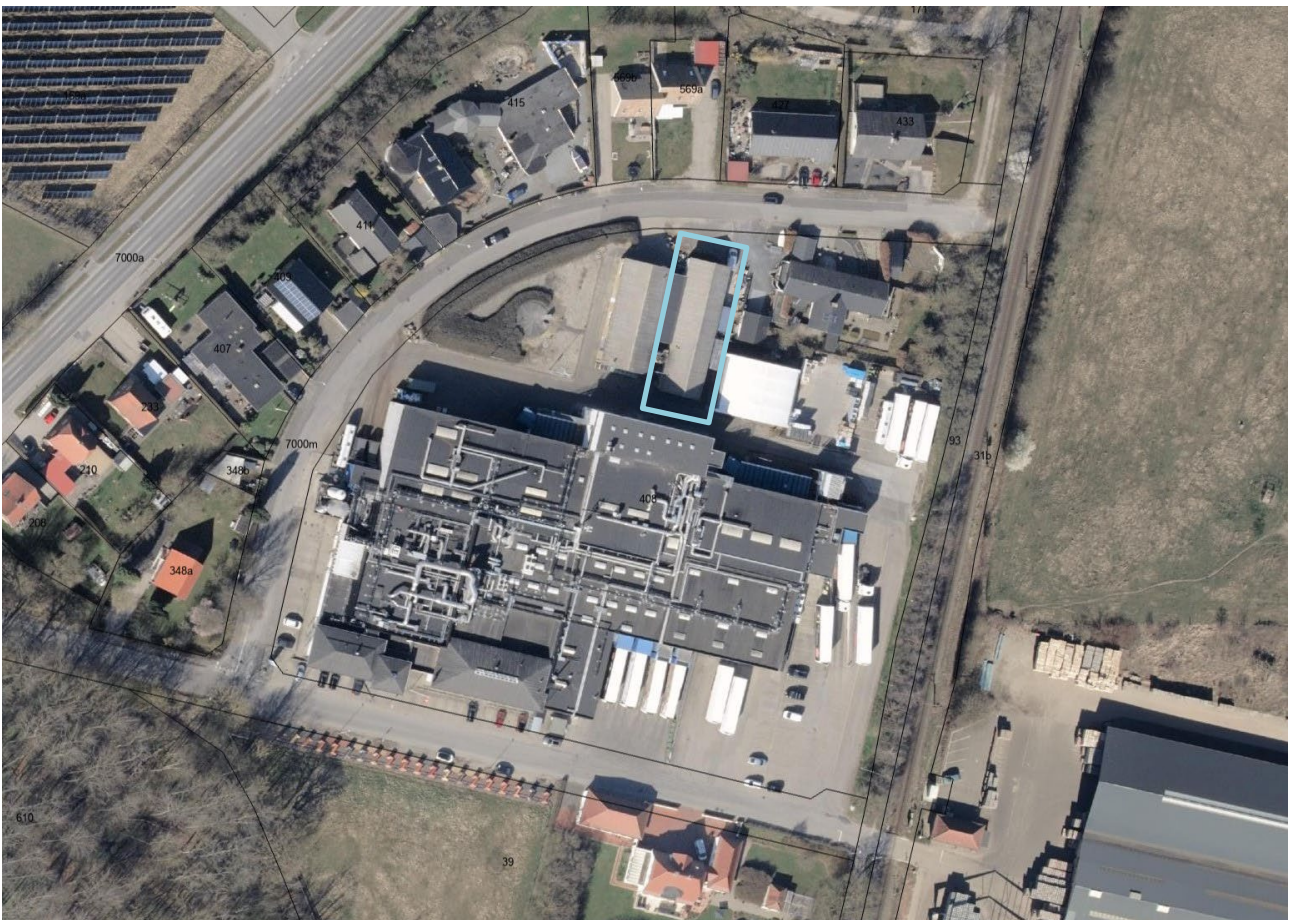
Figur 1: Oversigtskortet herover viser med blå markering lagerbygning BBR bygning nr. 9, hvor kommunen den 11. juni 2026 har udført supplerende flagermusundersøgelse. Porten, hvor der er konstateret potentiel adgang for flagermus, sidder i bygningens sydgavl og orienterer sig dermed ind mod fabriksområdet.
