523-05703 - Vesterlund losseplads, Nordborg

Indsats over for jordforurening

Videregående undersøgelse. Journalnr. 11/29859

Juli 2024

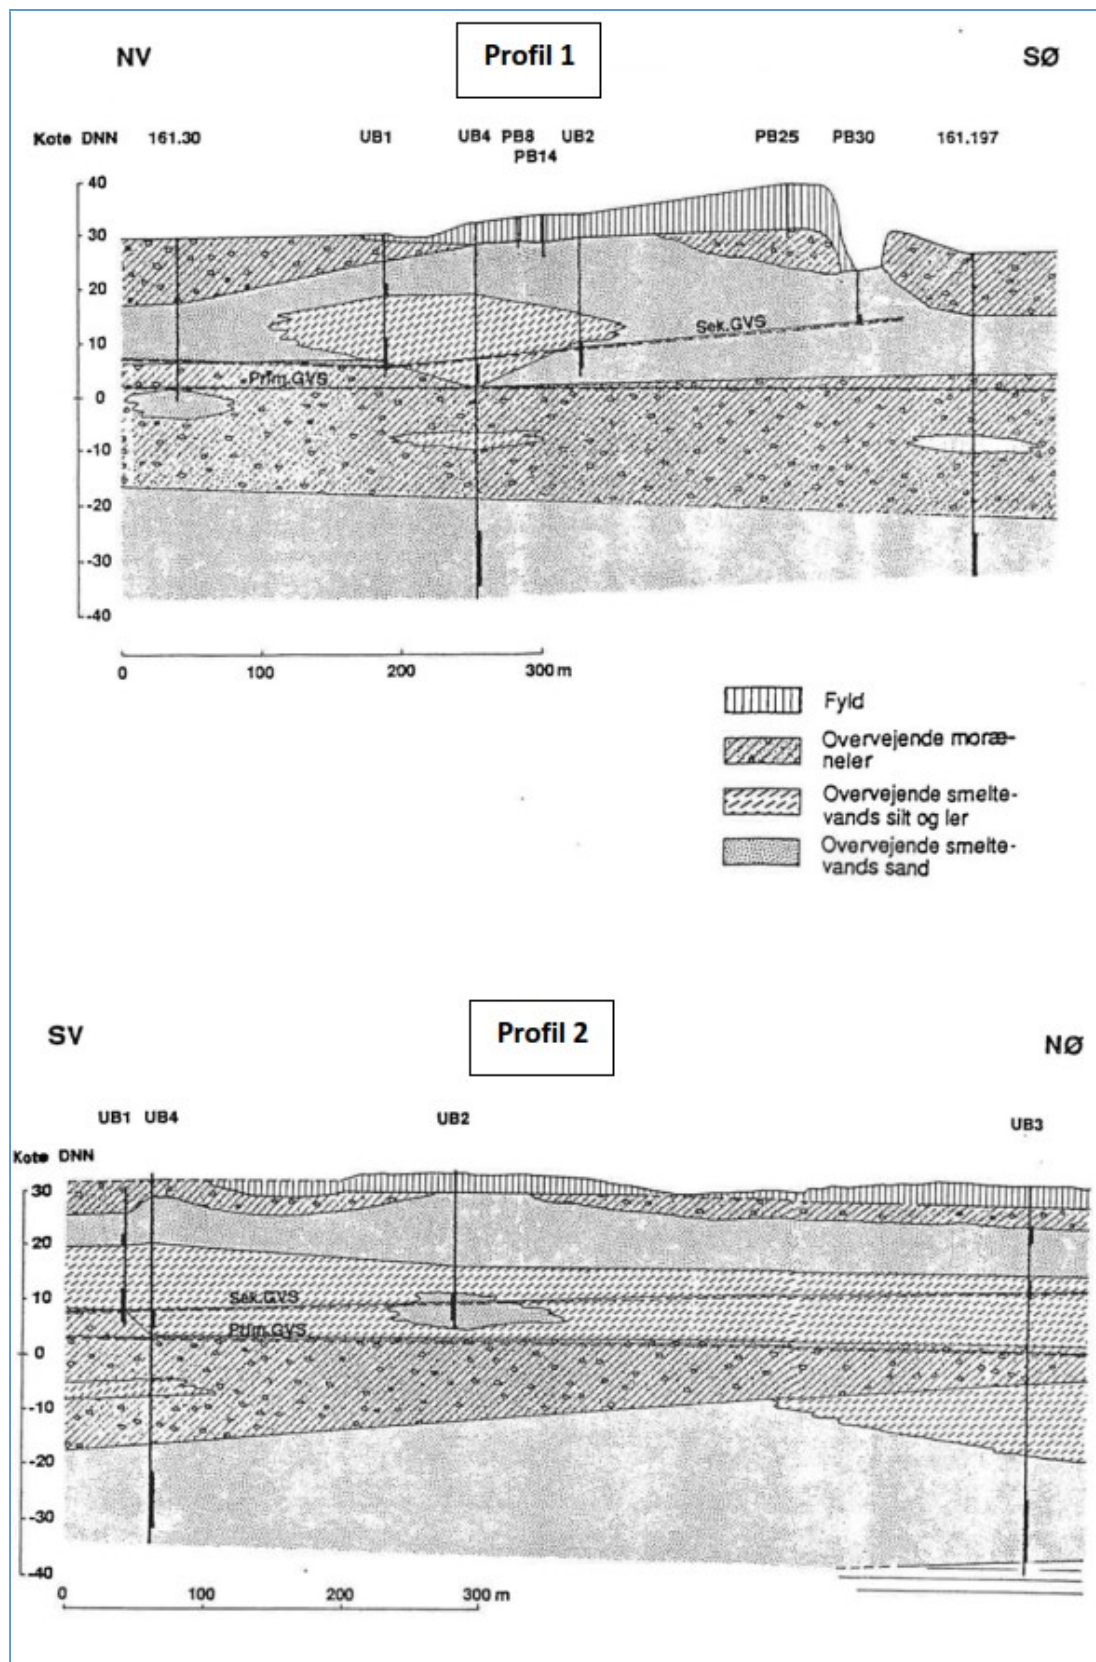
Figur 5.5: Geologiske profilsnit /6/.

Som det fremgår af figur 5.5, indeholder dæklagene over det primære grundvandsmagasin stedvist betydelige sandlag, og i boring UB2 (DGU-nr. 161.229) er sandlagene fundet med kontakt helt op til deponerede fyldmaterialer.

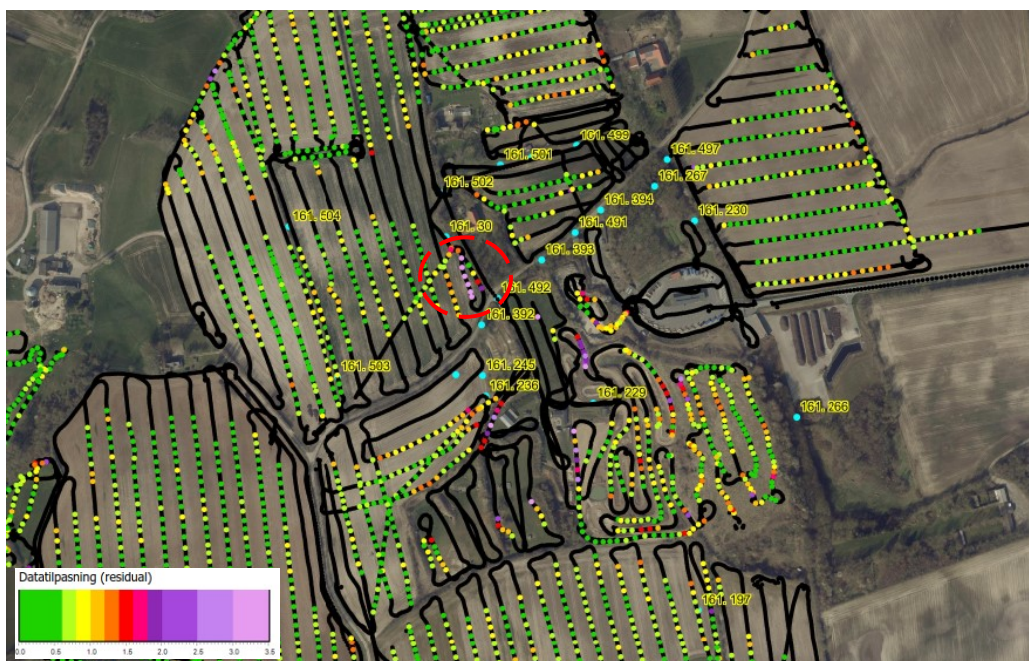
Figur 5.15: Visualisering af datausikkerhed/datatilpasning ved tTEM kortlægningen /10/.

Derudover er der i enkelte områder af det tTEM kortlagte areal væsentlige måleusikkerheder, illustreret ved et niveau for datatilpasning, som er afbildet i figur 5.15. Jo mere usikkerhed på måling jo højere datatilpasningsværdi. Det ses, at der bl.a. er et område lige nord for pladsen, hvor væsentlige datatilpasninger er udført. Dette betyder en øget usikkerhed i vurderingen af, om der er lerdække mellem primært og sekundært grundvand i området ved 161.30 lige nord for lossepladsen, som er omtalt ovenfor. Kortet fremgår også af bilag 7.

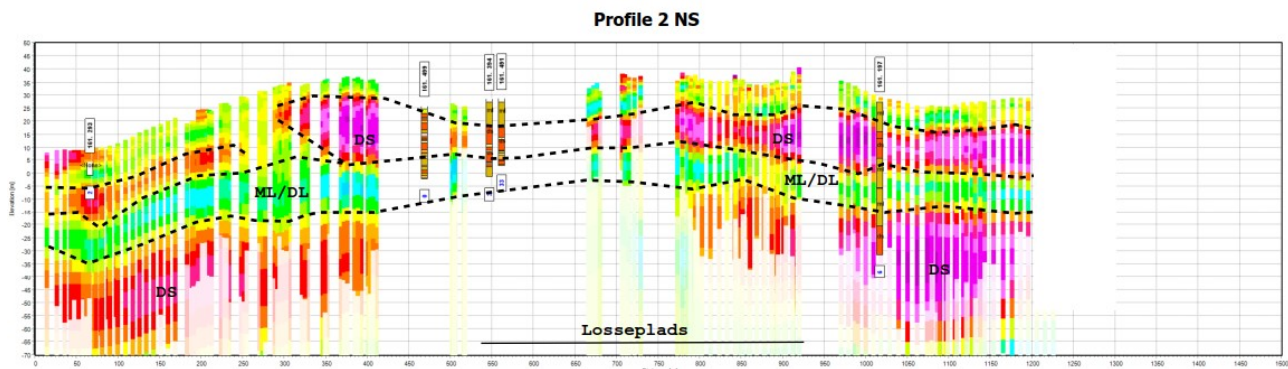
Figur 5.16: Profil 2NS /10/. Tolkning af tTEM data.

På baggrund af den udførte tTEM kortlægning og de udførte boreri vurderes det, at lerlaget i bunden af det sekundære magasin generelt ligger med top i kote ca. 0-5 m i området ved lossepladsen. Det fremgår ud fra bl.a. profil 1NS i figur 5.13 og fra profil 2NS i figur 5.16, at lerlaget er hældende mod nord og syd ud fra lossepladsområdet. Profil 2NS er placeret umiddelbart øst for kemikaliedepotet.

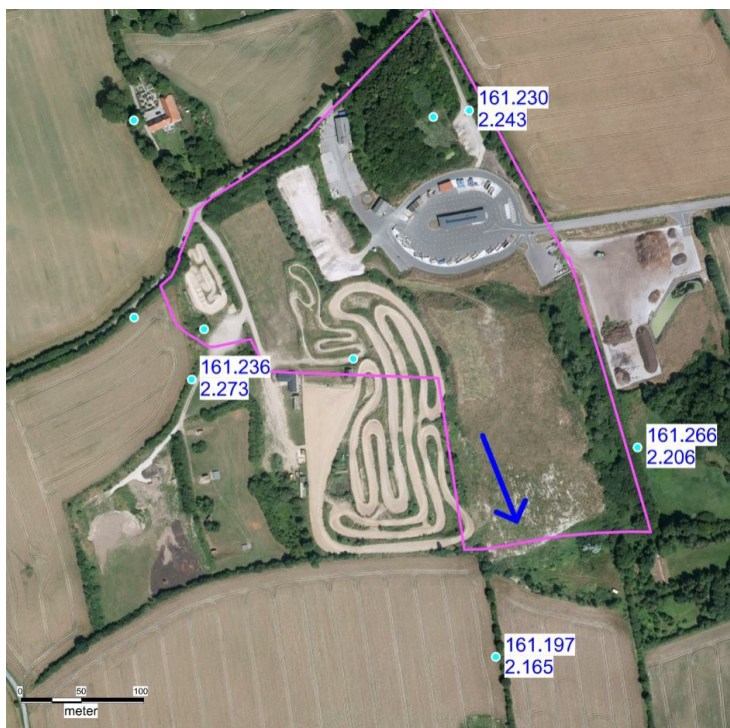
Figur 5.18: DGU-nr. og trykniveau i m DVR90 for primært grundvandsmagasin pr. november 2016 samt vurderet strømningsretning (blå pil) /7/.

På figur 5.18 er grundvandets strømningsretning vurderet på basis af målte trykniveauer i borerne DGU-nr. 161.236, 161.197, 161.230 og 161.266. Som det fremgår er der i /7/ på denne baggrund vurderet en syd-/sydøstlig strømningsretning. Pejleresultaterne viser imidlertid ikke entydige strømningsforhold, idet de tre nordligste borer tilsammen fastlægger en mere østlig strømningsretning /7/. Der er i januar 2021 udført en ny pejling af det primære vandspejl i de fire borer i det primære magasin. Resultatet er anført på figur 5.19.

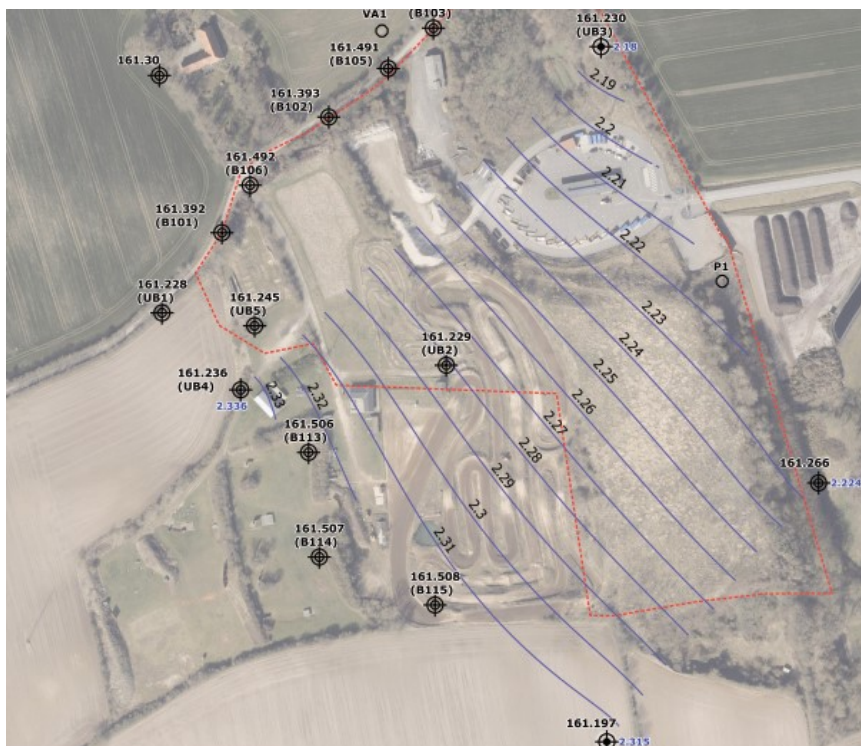
Figur 5.19: Potentialekort med trykniveau i m DVR90 for primært grundvandsmagasin, januar 2021.

Det fremgår af figur 5.19, at der umiddelbart kan tolkes en østlig til østnordøstlig retning, hvilket afviger fra de tidligere bestemmelser, som har været mere sydsydøstlig-sydøstlig.

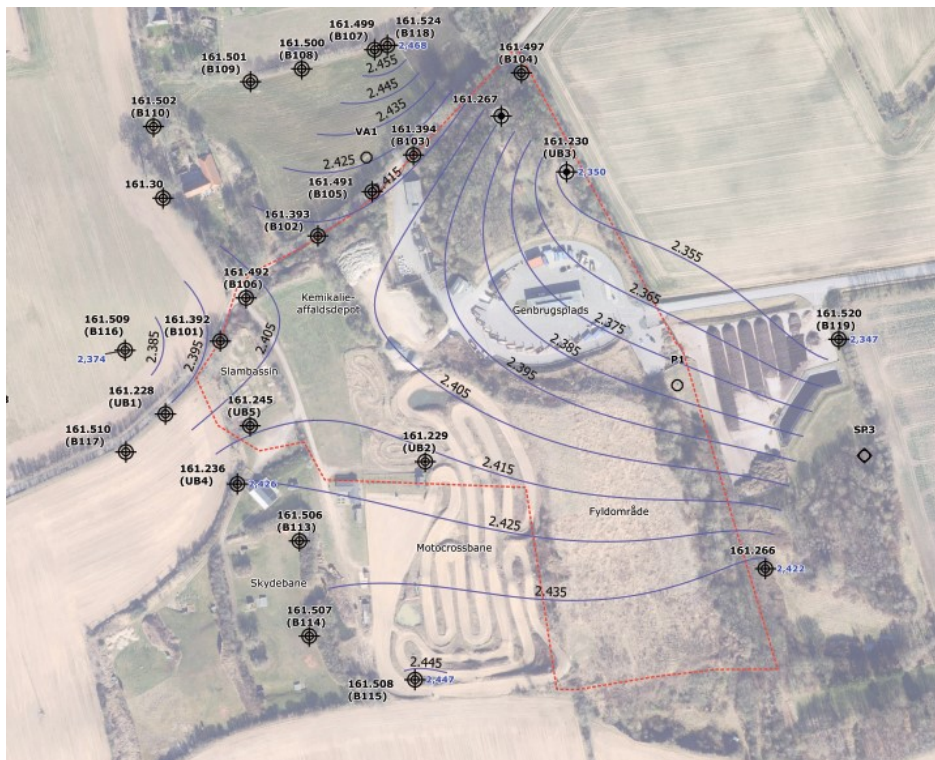
Figur 5.20: Potentialekort med trykniveau i m DVR90 for primært grundvandsmagasin, marts 2023.

Der ses af figur 5.20 en generelt nordlig til nordøstlig strømningsretning i magasinet, som til dels underbygger data fra 2021 i figur 5.19. Der ses dog ved boring 161.509 (B116) en afvigende tendens. Dette kan hænge sammen med at B116 efterfølgende er vurderet som værende filtersat i dybtliggende sekundært grundvand og ikke i primært grundvand.

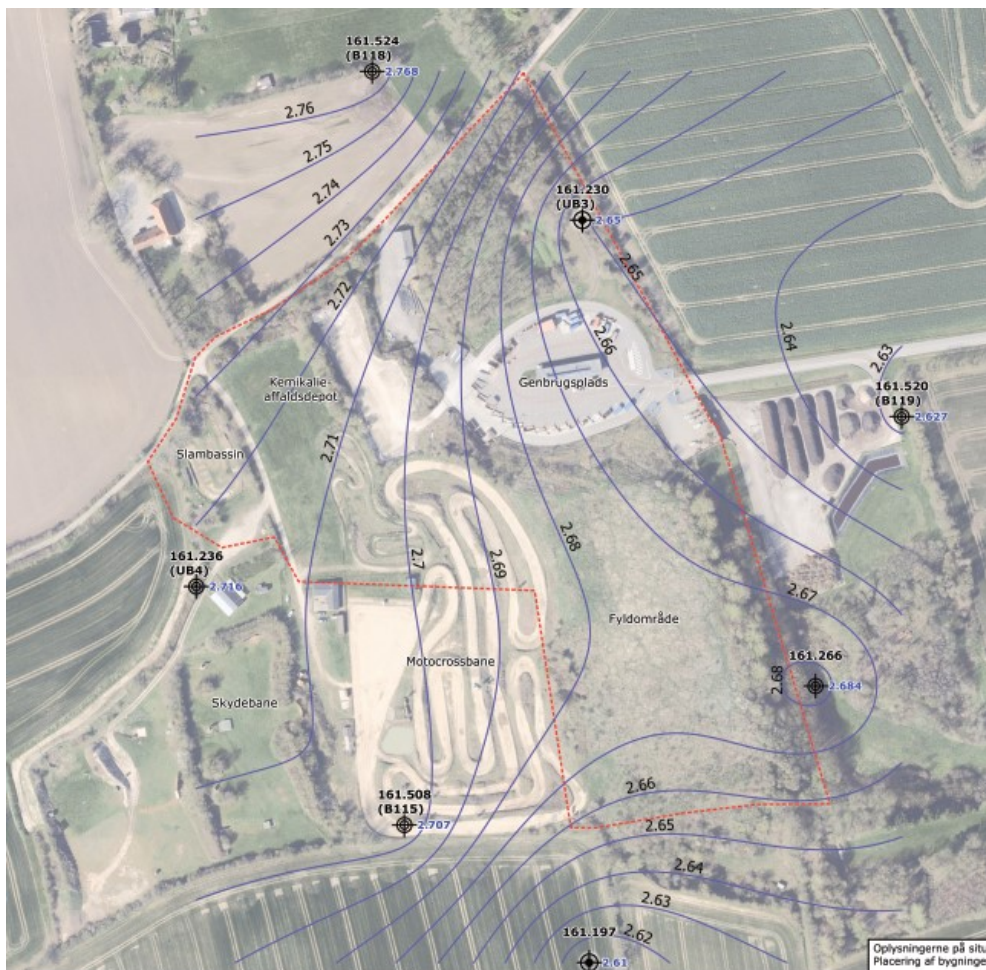
Figur 5.21: Potentialekort med trykniveau i m DVR90 for primært grundvandsmagasin, februar 2024.

Der ses af figur 5.21 en generelt østligt orienteret strømningsretning i magasinet, som i nogle områder har en nordøstlig tendens, og i andre områder en sydøstlig tendens. Både den sydøstlige tendens og den nordøstlige tendens er set i målingerne i 2019, 2021 og 2023.

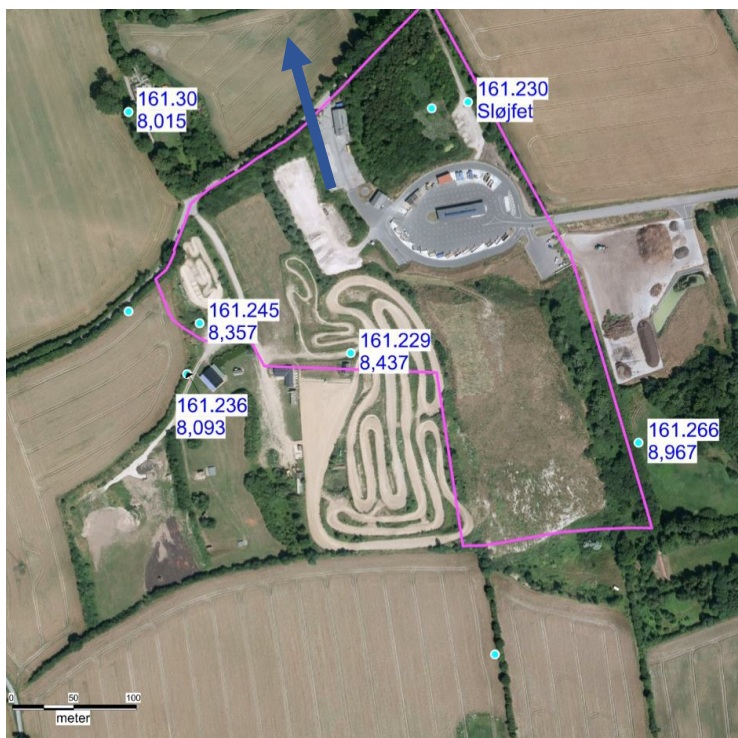
Figur 5.22: DGU-nr. og trykniveau i m DVR90 for sekundært grundvandsmagasin, 2016. Blå pil angiver vurderet strømningsretning.

Det fremgår af figur 5.22, at trykniveauerne overordnet viser en nord-/nordvestlig strømningsretning for det sekundære grundvandsmagasin i lighed med tidligere vurderinger i /6/, men dog ikke i lighed med vurderinger i /5/.

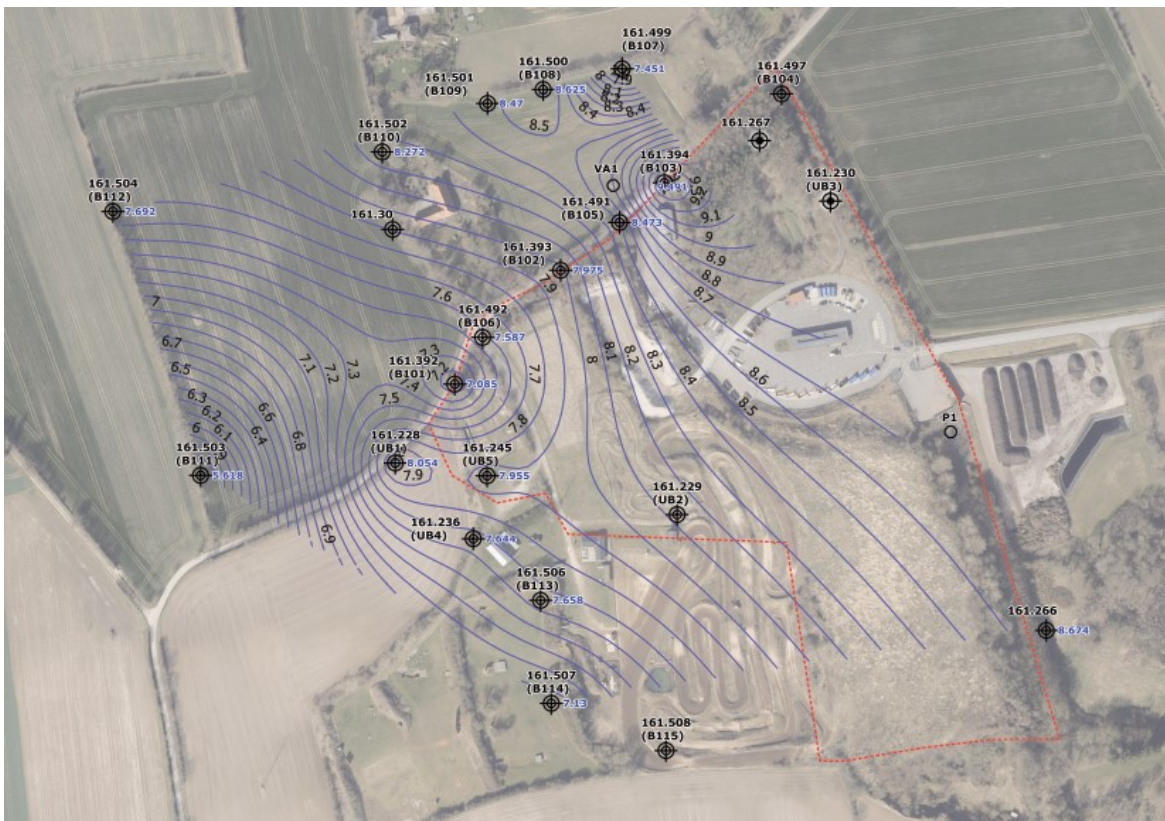
Det vurderes ud fra potentialekortene, at der overordnet ses en vestlig til sydvestlig strømningsretning i det sekundære grundvand, i retning mod Oldenor og dalstrøget Oldenor-Gammel-dam. Dette svarer til vurderingen i /5/, men ikke til vurderingen i /6/ og /7/. Det skal dog nævnes, at datagrundlaget for potentialet er væsentligt større nu end ved vurderingen i /6/ og /7/, og vurderingen er derfor, at den nu observerede vestlige til sydvestlige strømningsretning er den mest sandsynlige.

Figur 5.23: Potentialekort med trykniveau i m DVR90 for sekundært grundvandsmagasin, december 2021.

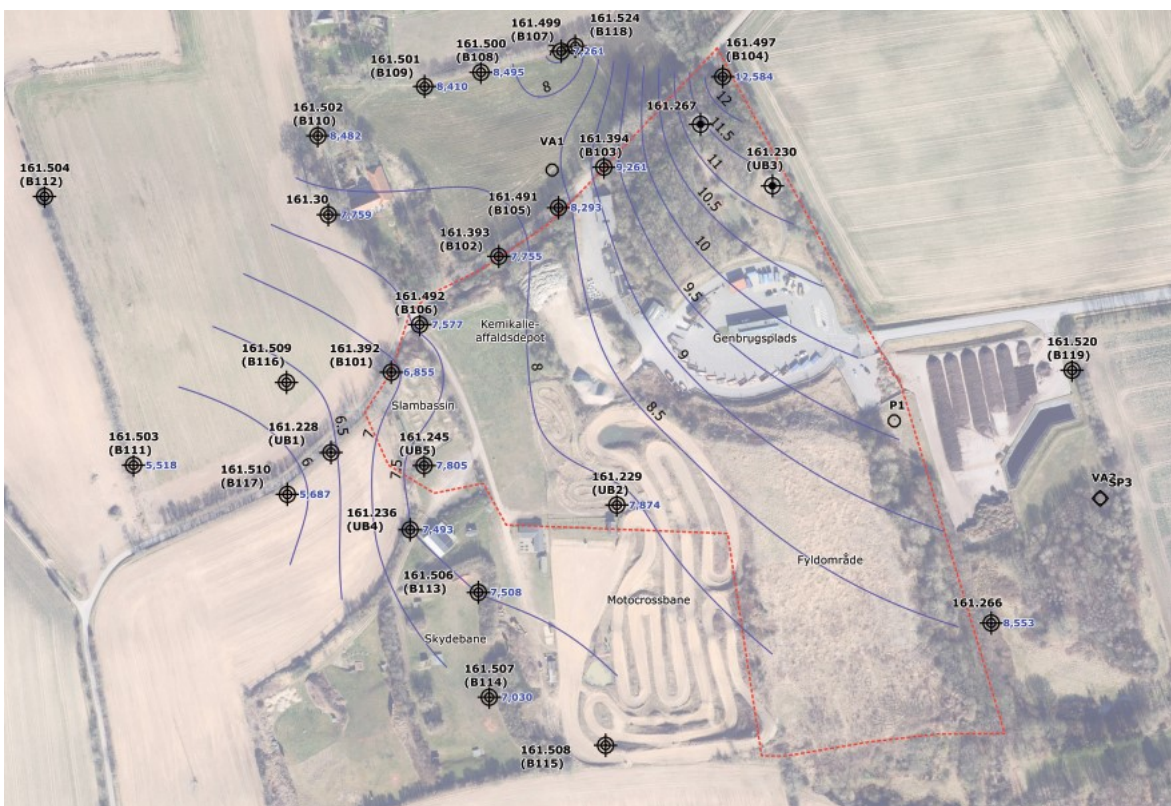
Figur 5.24: Potentialekort med trykniveau i m DVR90 for sekundært grundvandsmagasin, februar 2023.

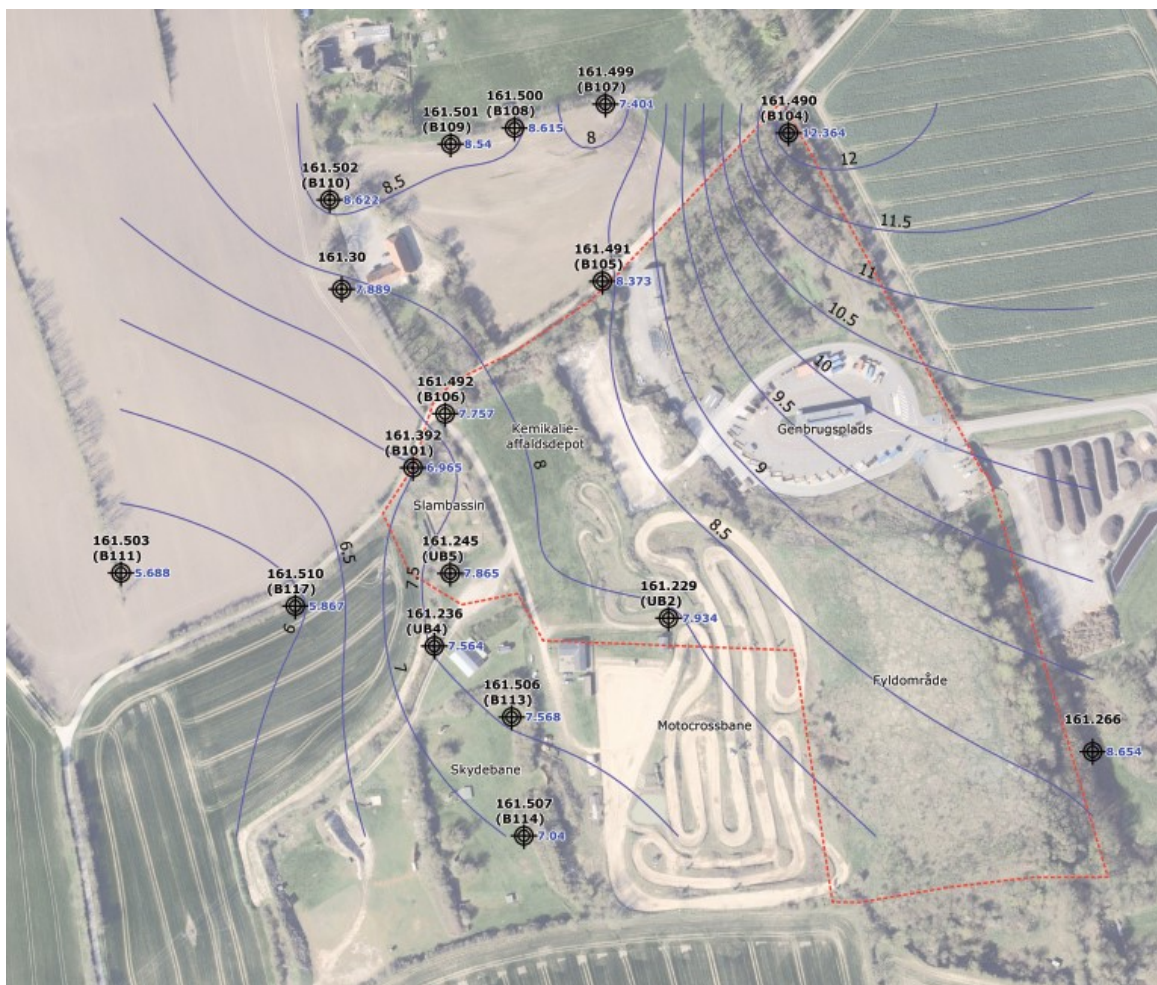
Figur 5.25: Potentialekort med trykniveau i m DVR90 for sekundært grundvandsmagasin, februar 2024.

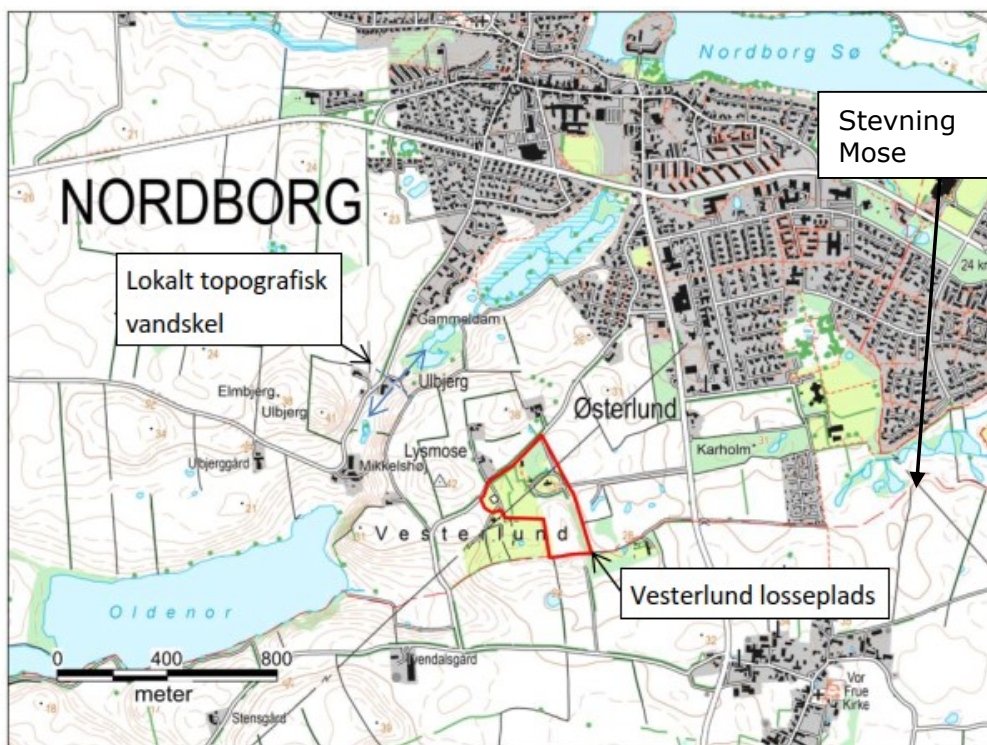
Figur 5.26: Lossepladsens beliggenhed i forhold til dalstrøget Oldenor-Gammeldam, Nordborg Sø og Stevning Mose.

Som markeret på figur 5.26 findes et topografisk vandskel i dalstrøget sydvest for Gammeldam, så afvandingen fra Gammeldam sker mod nordøst til Nordborg Sø, mens afvandingen på den anden side af vandskellet er mod sydvest til Oldenor. Det vurderes ud fra de udførte målinger som mest sandsynligt, at vandet i det sekundære grundvandsmagasin ved Vesterlund Losseplads ender i Oldenor.

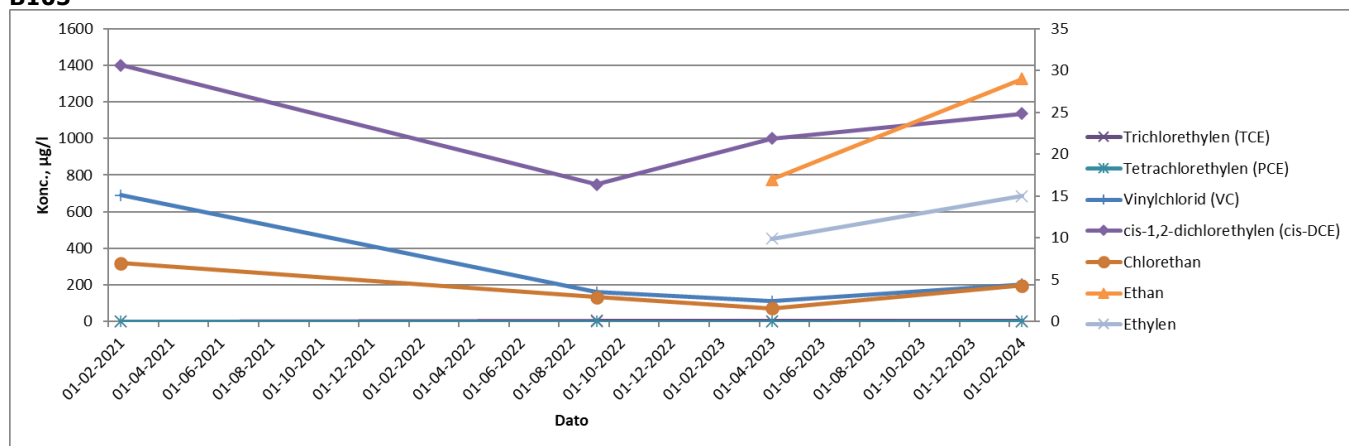
B105

I boring B105, der sammen med B102 er placeret langs den nordlige grænse af lossepladsen, ses det højeste indhold af chlorerede opløsningsmidler, der er påvist ved undersøgelserne på lossepladsen. Indholdet udgøres primært af nedbrydningsprodukterne cis-1,2-dichlorethylen (cis-DCE) og vinylchlorid (VC). Indholdet af VC ser ud til at være aftagende i perioden, og dette er muligvis også gældende for indholdet af cis-DCE. Ethan og ethylen er typiske nedbrydningsprodukter for vinylchlorid, og anvendes ofte som indikator for, om der sker en nedbrydning af VC. Tilstedeværelsen af ethan og ethylen i grundvandet ved boring 161.230 indikerer derfor, at der sker en nedbrydning af VC, se også afsnit 8.

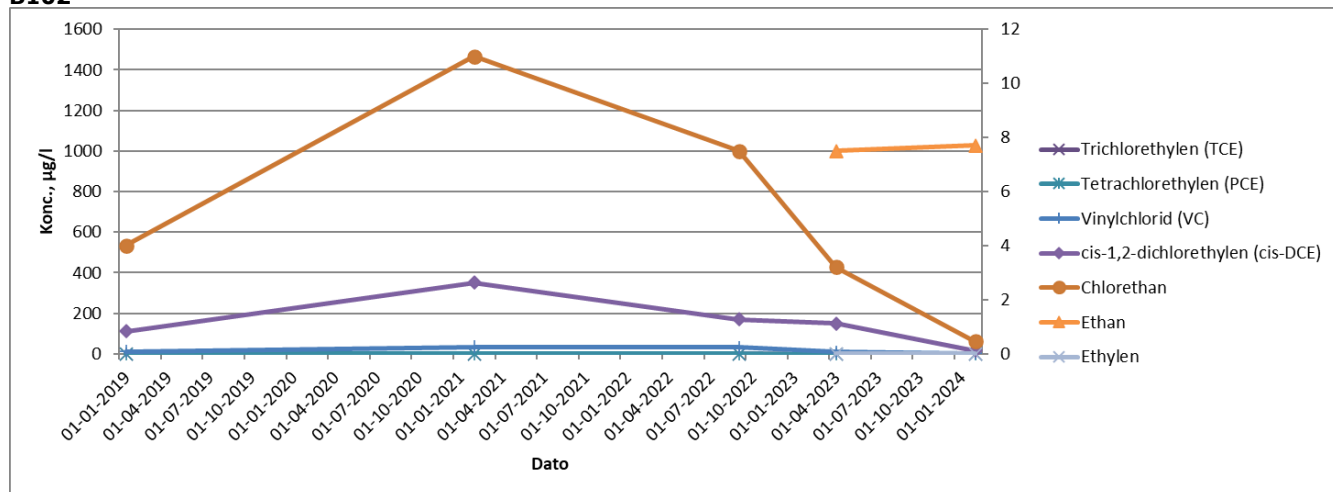
B102

De højeste koncentrationer er påvist i B105 og B102, der ligger i den nordlige kant af lossepladsen og i DGU-nr. 161.229, der ligger lige syd for det tidligere kemikaliedepot på lossepladsen.

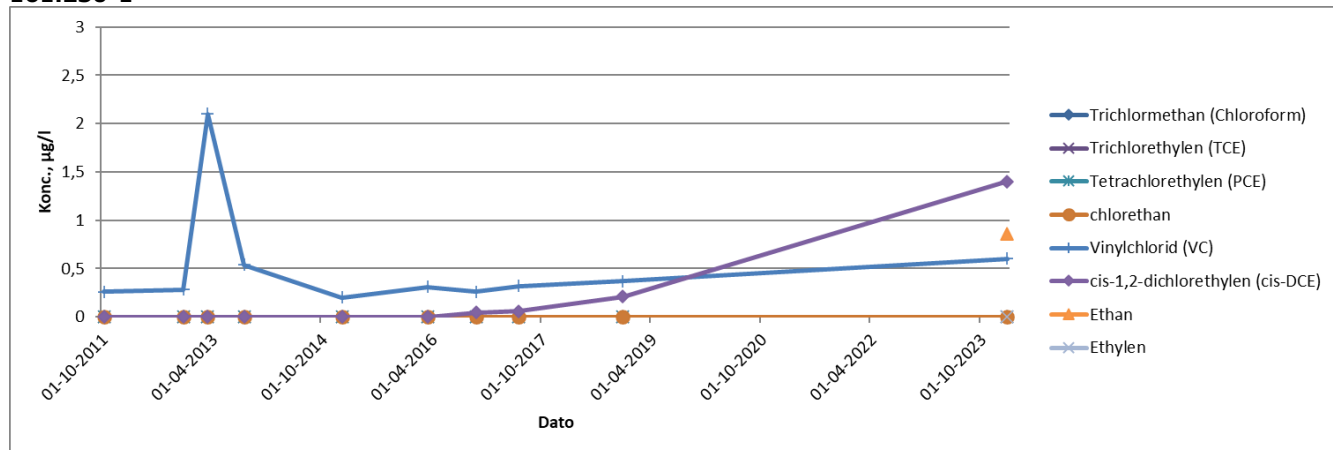
161.230-1

Ved den seneste prøvetagning i det primære magasin er der kun i boringen 161.230 påvist indhold af chlorerede opløsningsmidler over kriterierne. Boringen ligger østnordøst for lossepladsen. Både indholdet af cis-DCE og VC overskrider kriteriet i mindre grad. Resultaterne indikerer en stigende tendens.

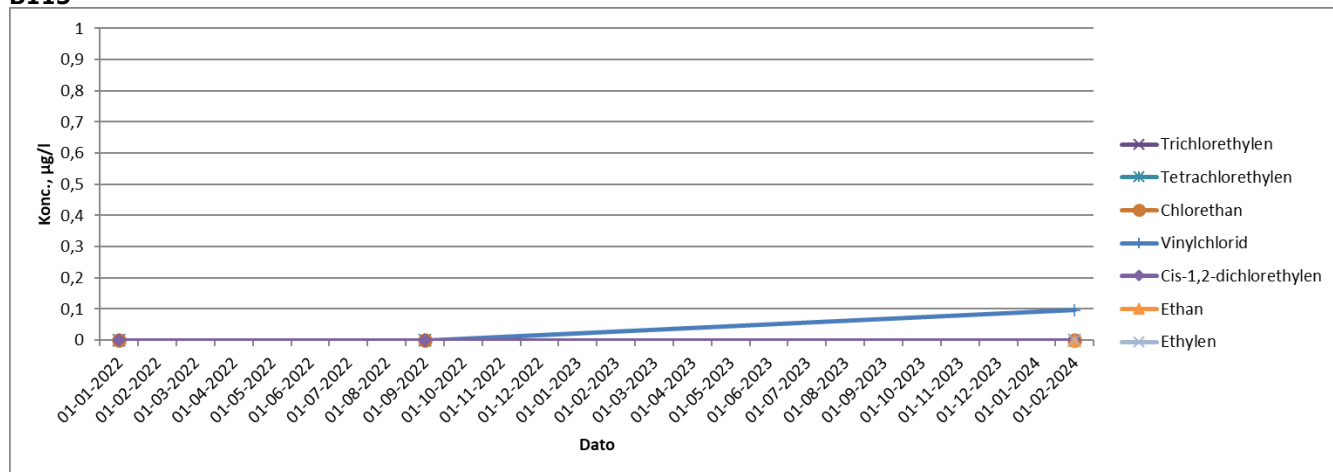
B115

I B115, der ligger sydsydvest for lossepladsen, ses der et indhold af VC på 0,1 µg/l, som ikke blev påvist ved målerunden før. Det kan ikke afgøres, om det er tegn på en stigende tendens.

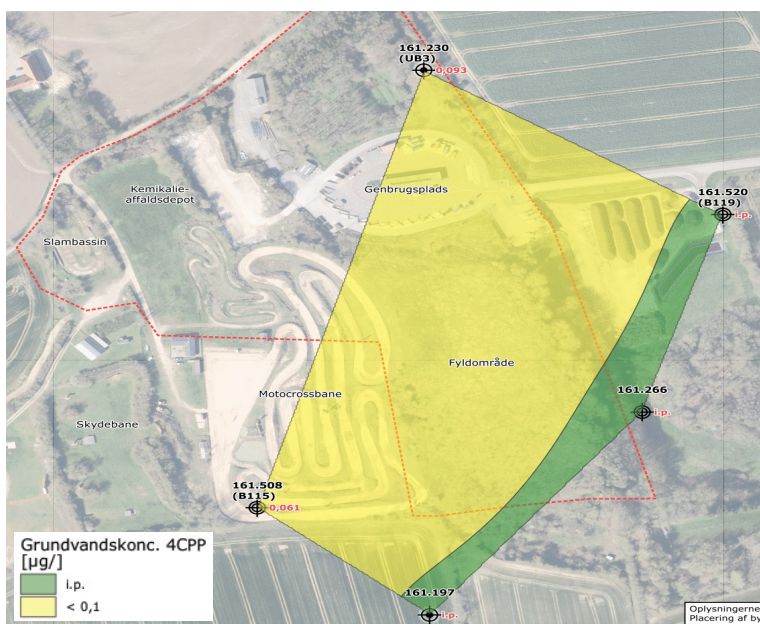
I forhold til pesticider er der ved den seneste prøvetagning i 2024 ikke påvist indhold af 4-CCP i grundvandsprøver fra det primære magasin i borerne 161.266, 161.520 (B119) og 161.197. I boring 161.230 er der påvist et svagt indhold af 4-CCP på 0,093 µg/l og i B115 et indhold på 0,061 µg/l, se figur 8.5. Det kan ikke udelukkes, at der kan være tale om en påvirkning fra forurening, der er nedsvivet i de kraftigst forurenede dele af lossepladsen, som vurderes at være det tidligere kemikaliedepot i den nordlige del af pladsen.

Figur 8.5: Koncentrationsplot for sum af 4-CCP i primært grundvand.

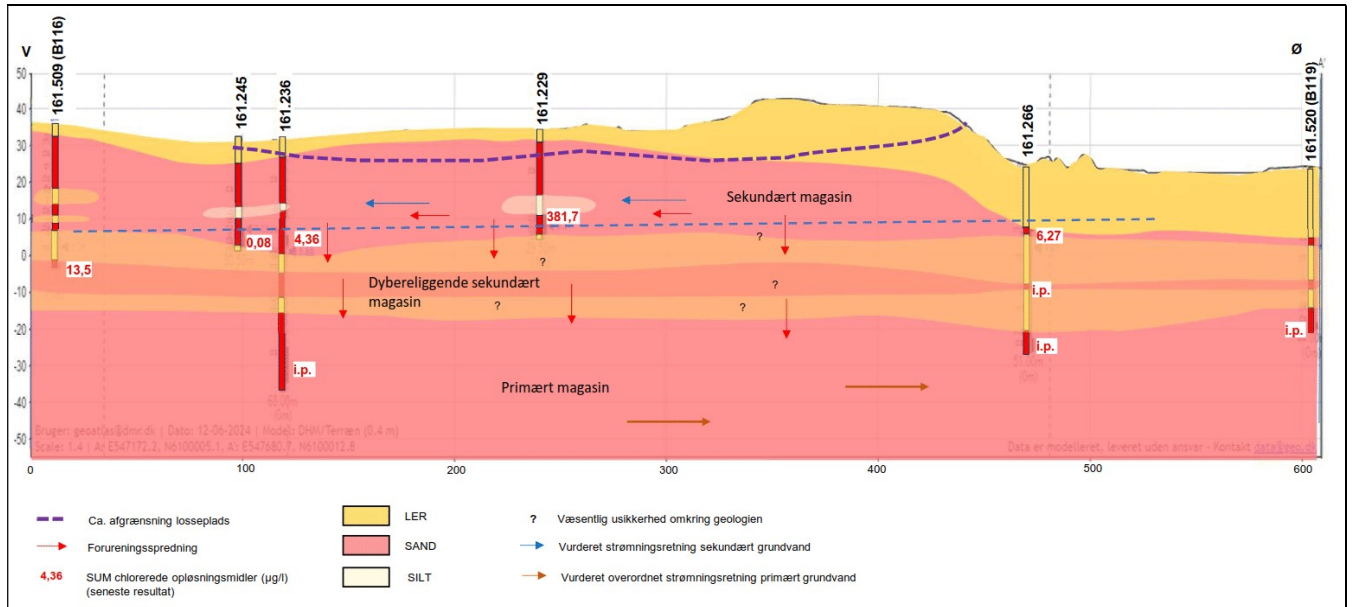
Figur 8.6: Konceptuelt modelsnit, vest-øst. Sum af chlorerede opløsningsmidler i grundvandsprøver fremgår.

Det fremgår af figur 8.6, at der er påvist grundvandsforurening med chlorerede opløsningsmidler i bunden af det sekundære magasin i flere af borerne, særligt i 161.229, der er placeret umiddelbart syd for det tidligere kemikaliedepot på lossepladsen. Det ses også af resultaterne i afsnit 7, at der er påvist en relativt kraftig forurening med chlorerede opløsningsmidler i borerne lige nord for lossepladsen. Koncentrationerne er størst i den nordlige og nordvestlige del af lossepladsen, nær det tidligere kemikaliedepot. Den dybe boring 161.236 fremgår på begge snit. Boringen ligger vest for kemikaliedepotet (udenfor lossepladsen), men det fremgår af figur 8.7, at dæklaget mellem det

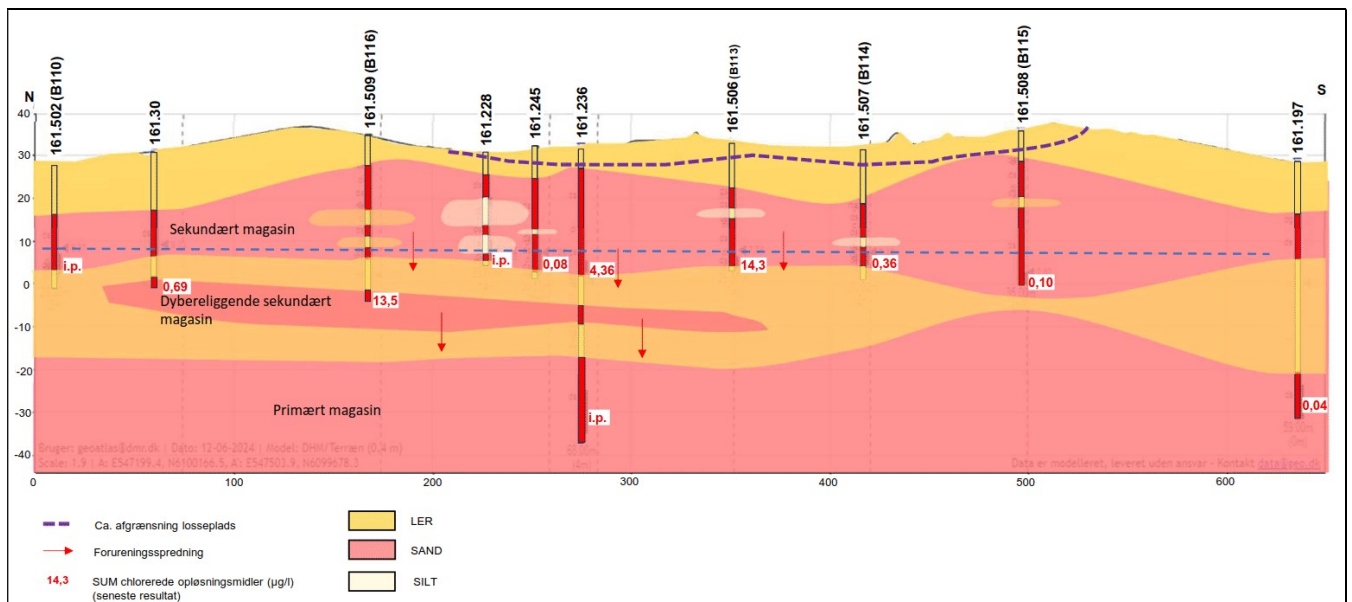
Figur 8.7: Konceptuelt modelsnit, nord-syd, placeret lige vest for losseplads. Sum af chlorerede opløsningsmidler i grundvandsprøver fremgår.

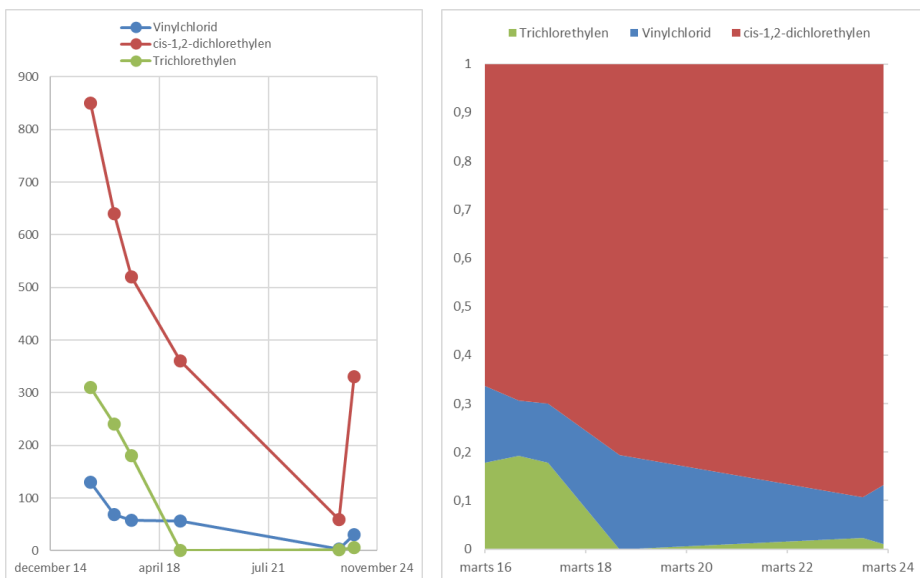
Der er i bilag 12 vedlagt tidsserier for flere af borerne i forureningsfanen med molberegninger, der bl.a. viser, at den procentvise andel af vinylchlorid i prøverne ikke er stigende. I figur 8.13 herunder ses fire udvalgte borer, hvor der fremgår udvikling i koncentration og den molare andel af hvert enkeltstof i prøven.
