BETTER ENERGY MANAGEMENT A/S  
SØNDERBORG KOMMUNE

# NORDALS - VISUALISERINGSHÆFTE

SOLCELLEANLÆG VED LAVENSBY, NORDBORG

Visualiseringshæfte

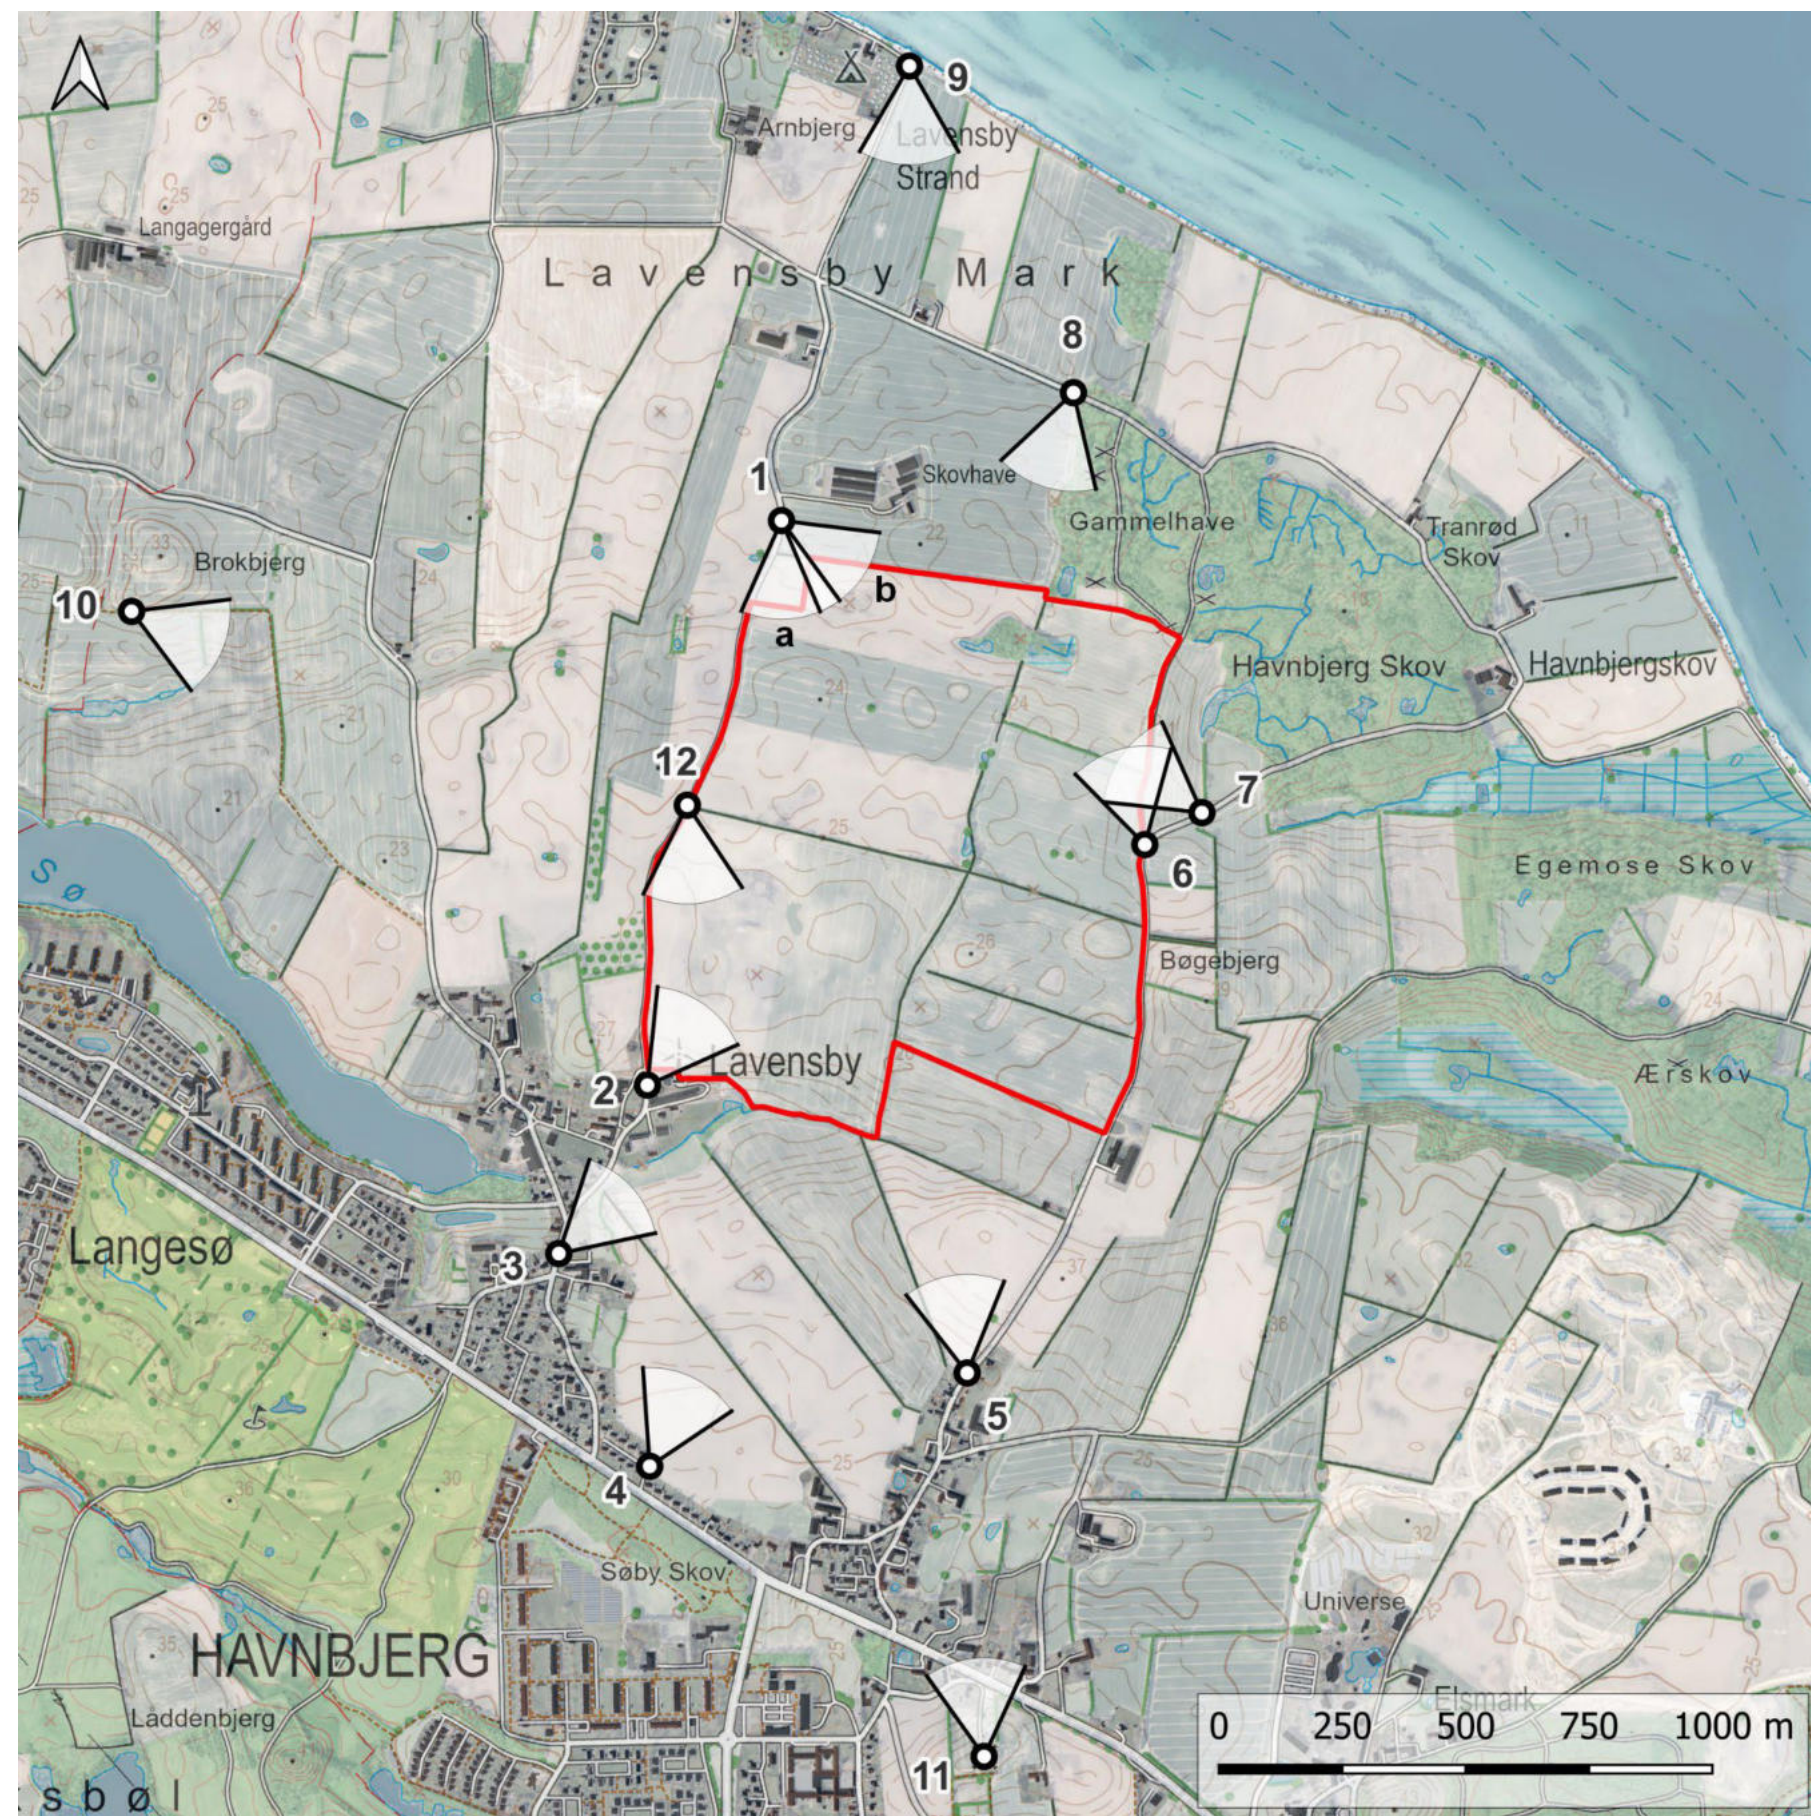
Figur 1 Oversigtskort over fotostandpunkter brugt til udarbejdelse af visualiseringer af solcelleanlægget.

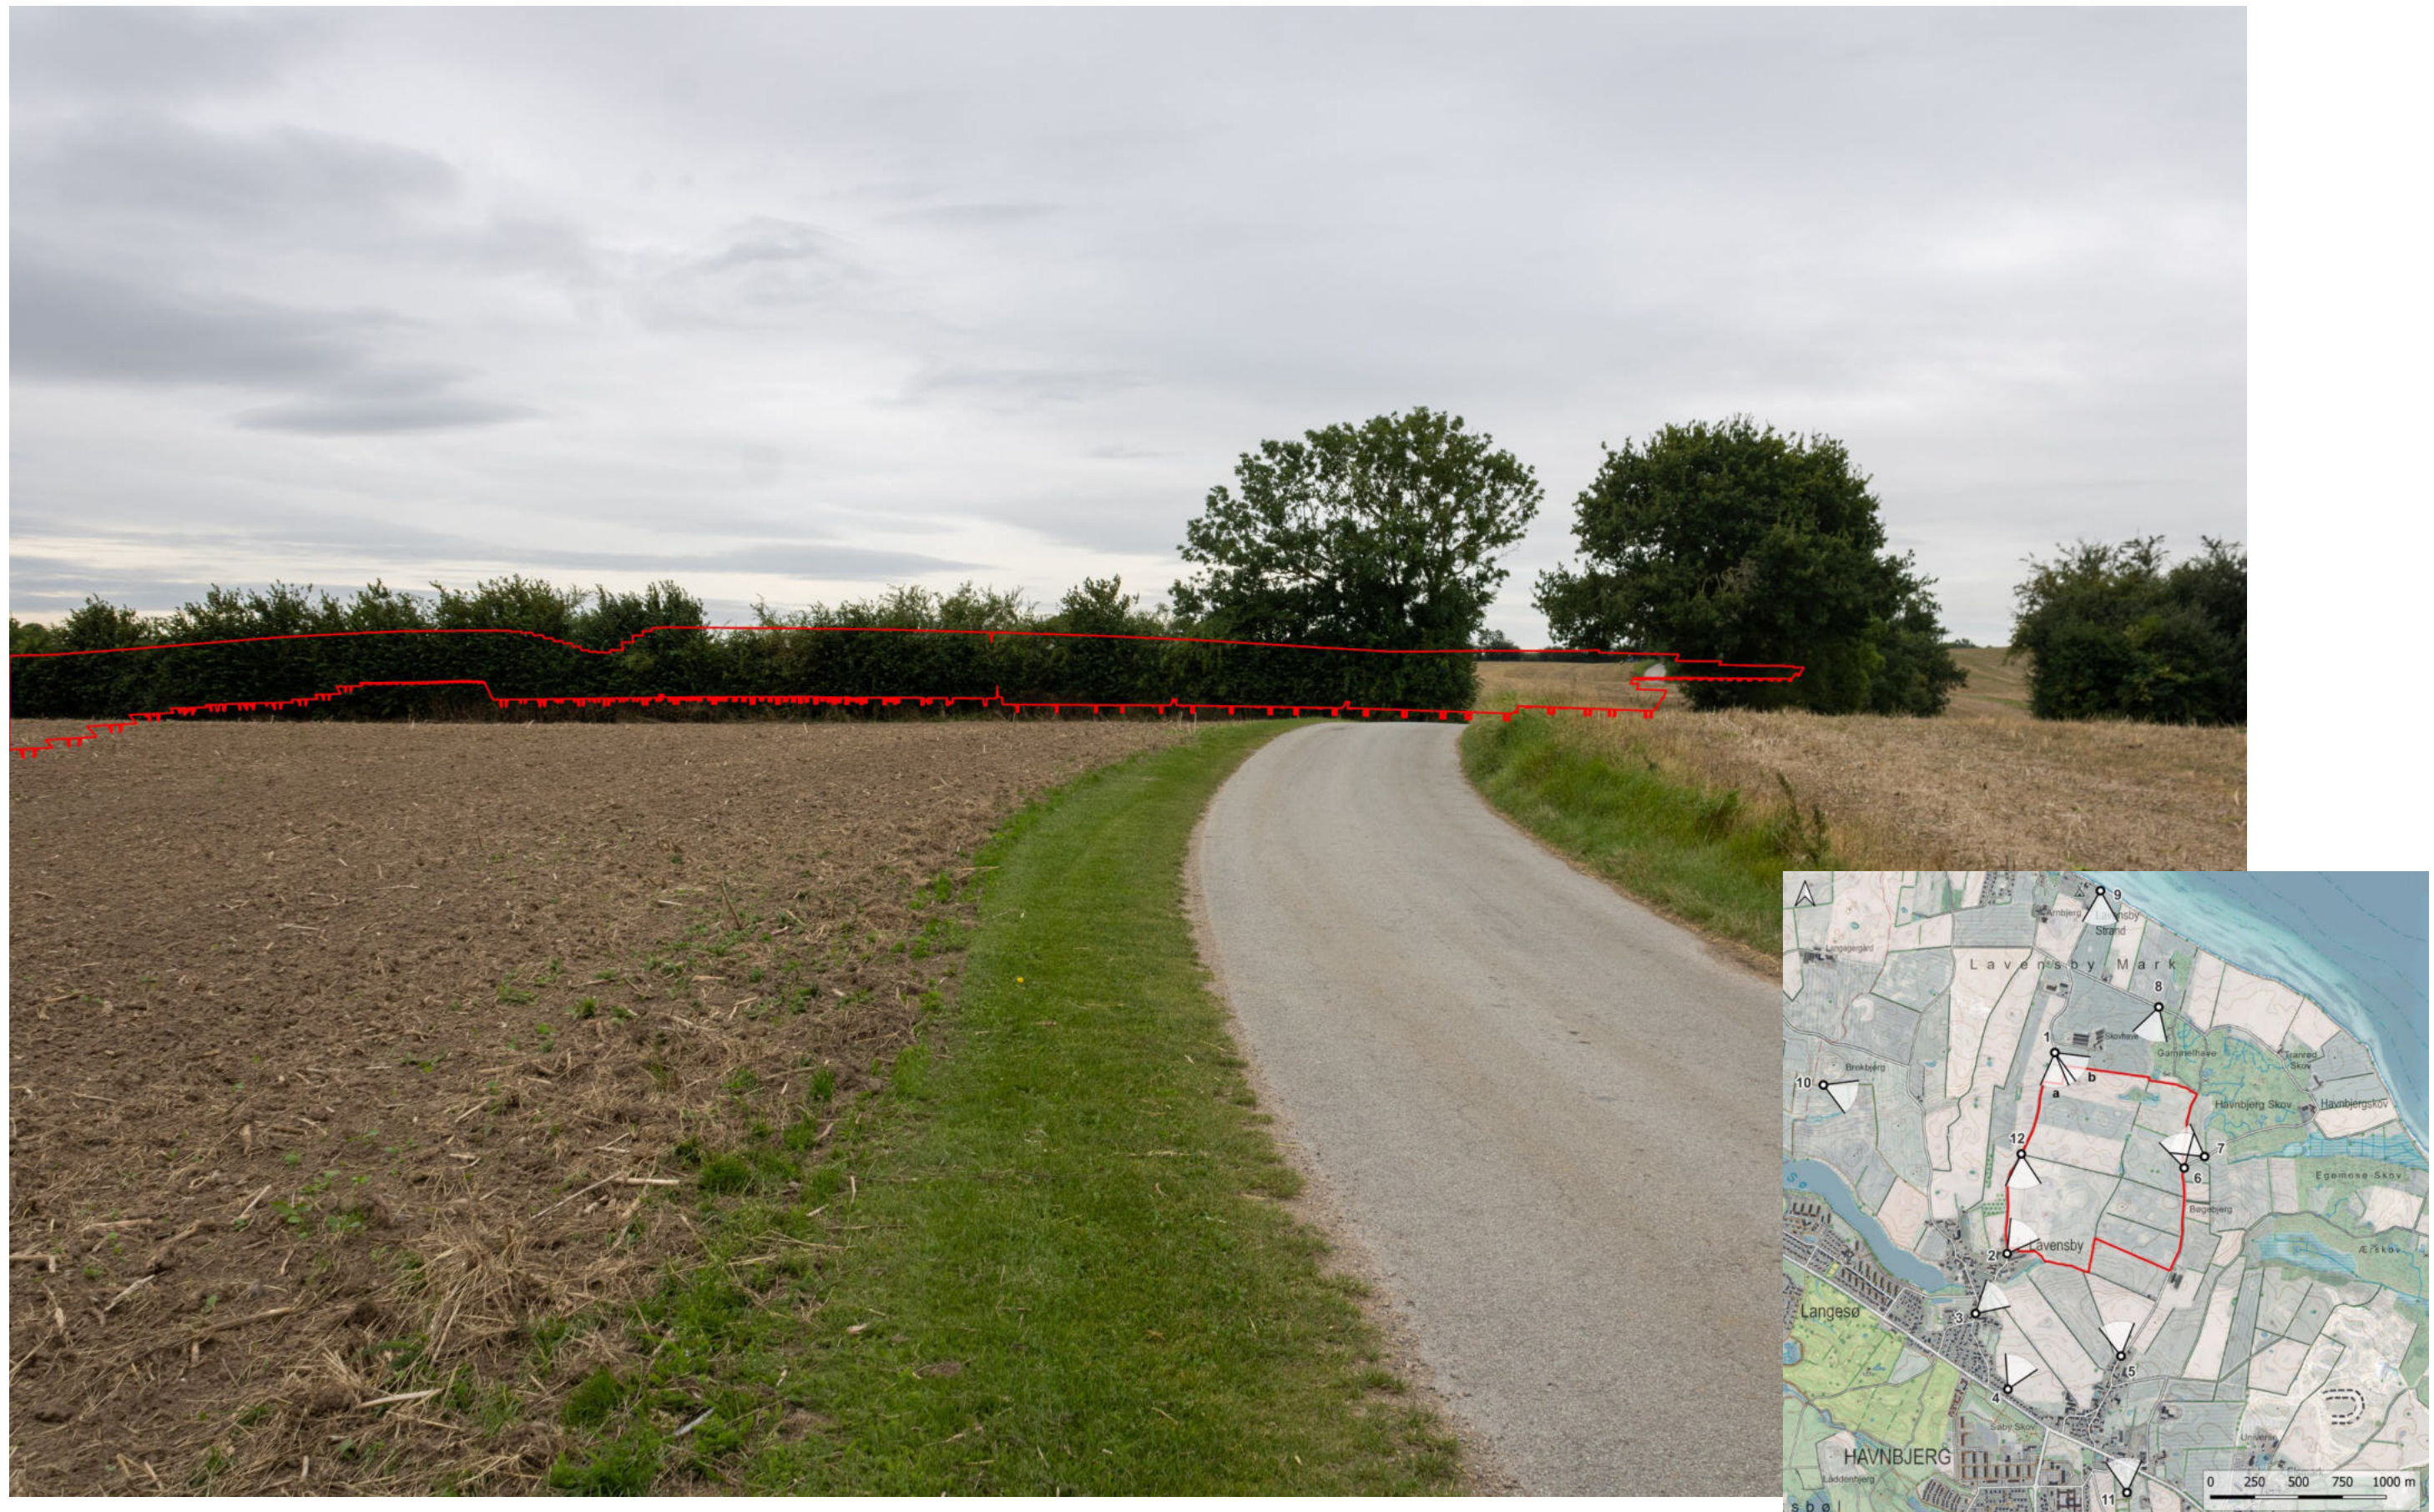
Figur 3 Fotostandpunkt 1a – Anlæggets udstrækning med rød markering. Solcelleanlægget er placeret bagved en bakke og eksisterende beplantning, og vil derfor kun i begrænset omfang være synlig fra dette fotostandpunkt.

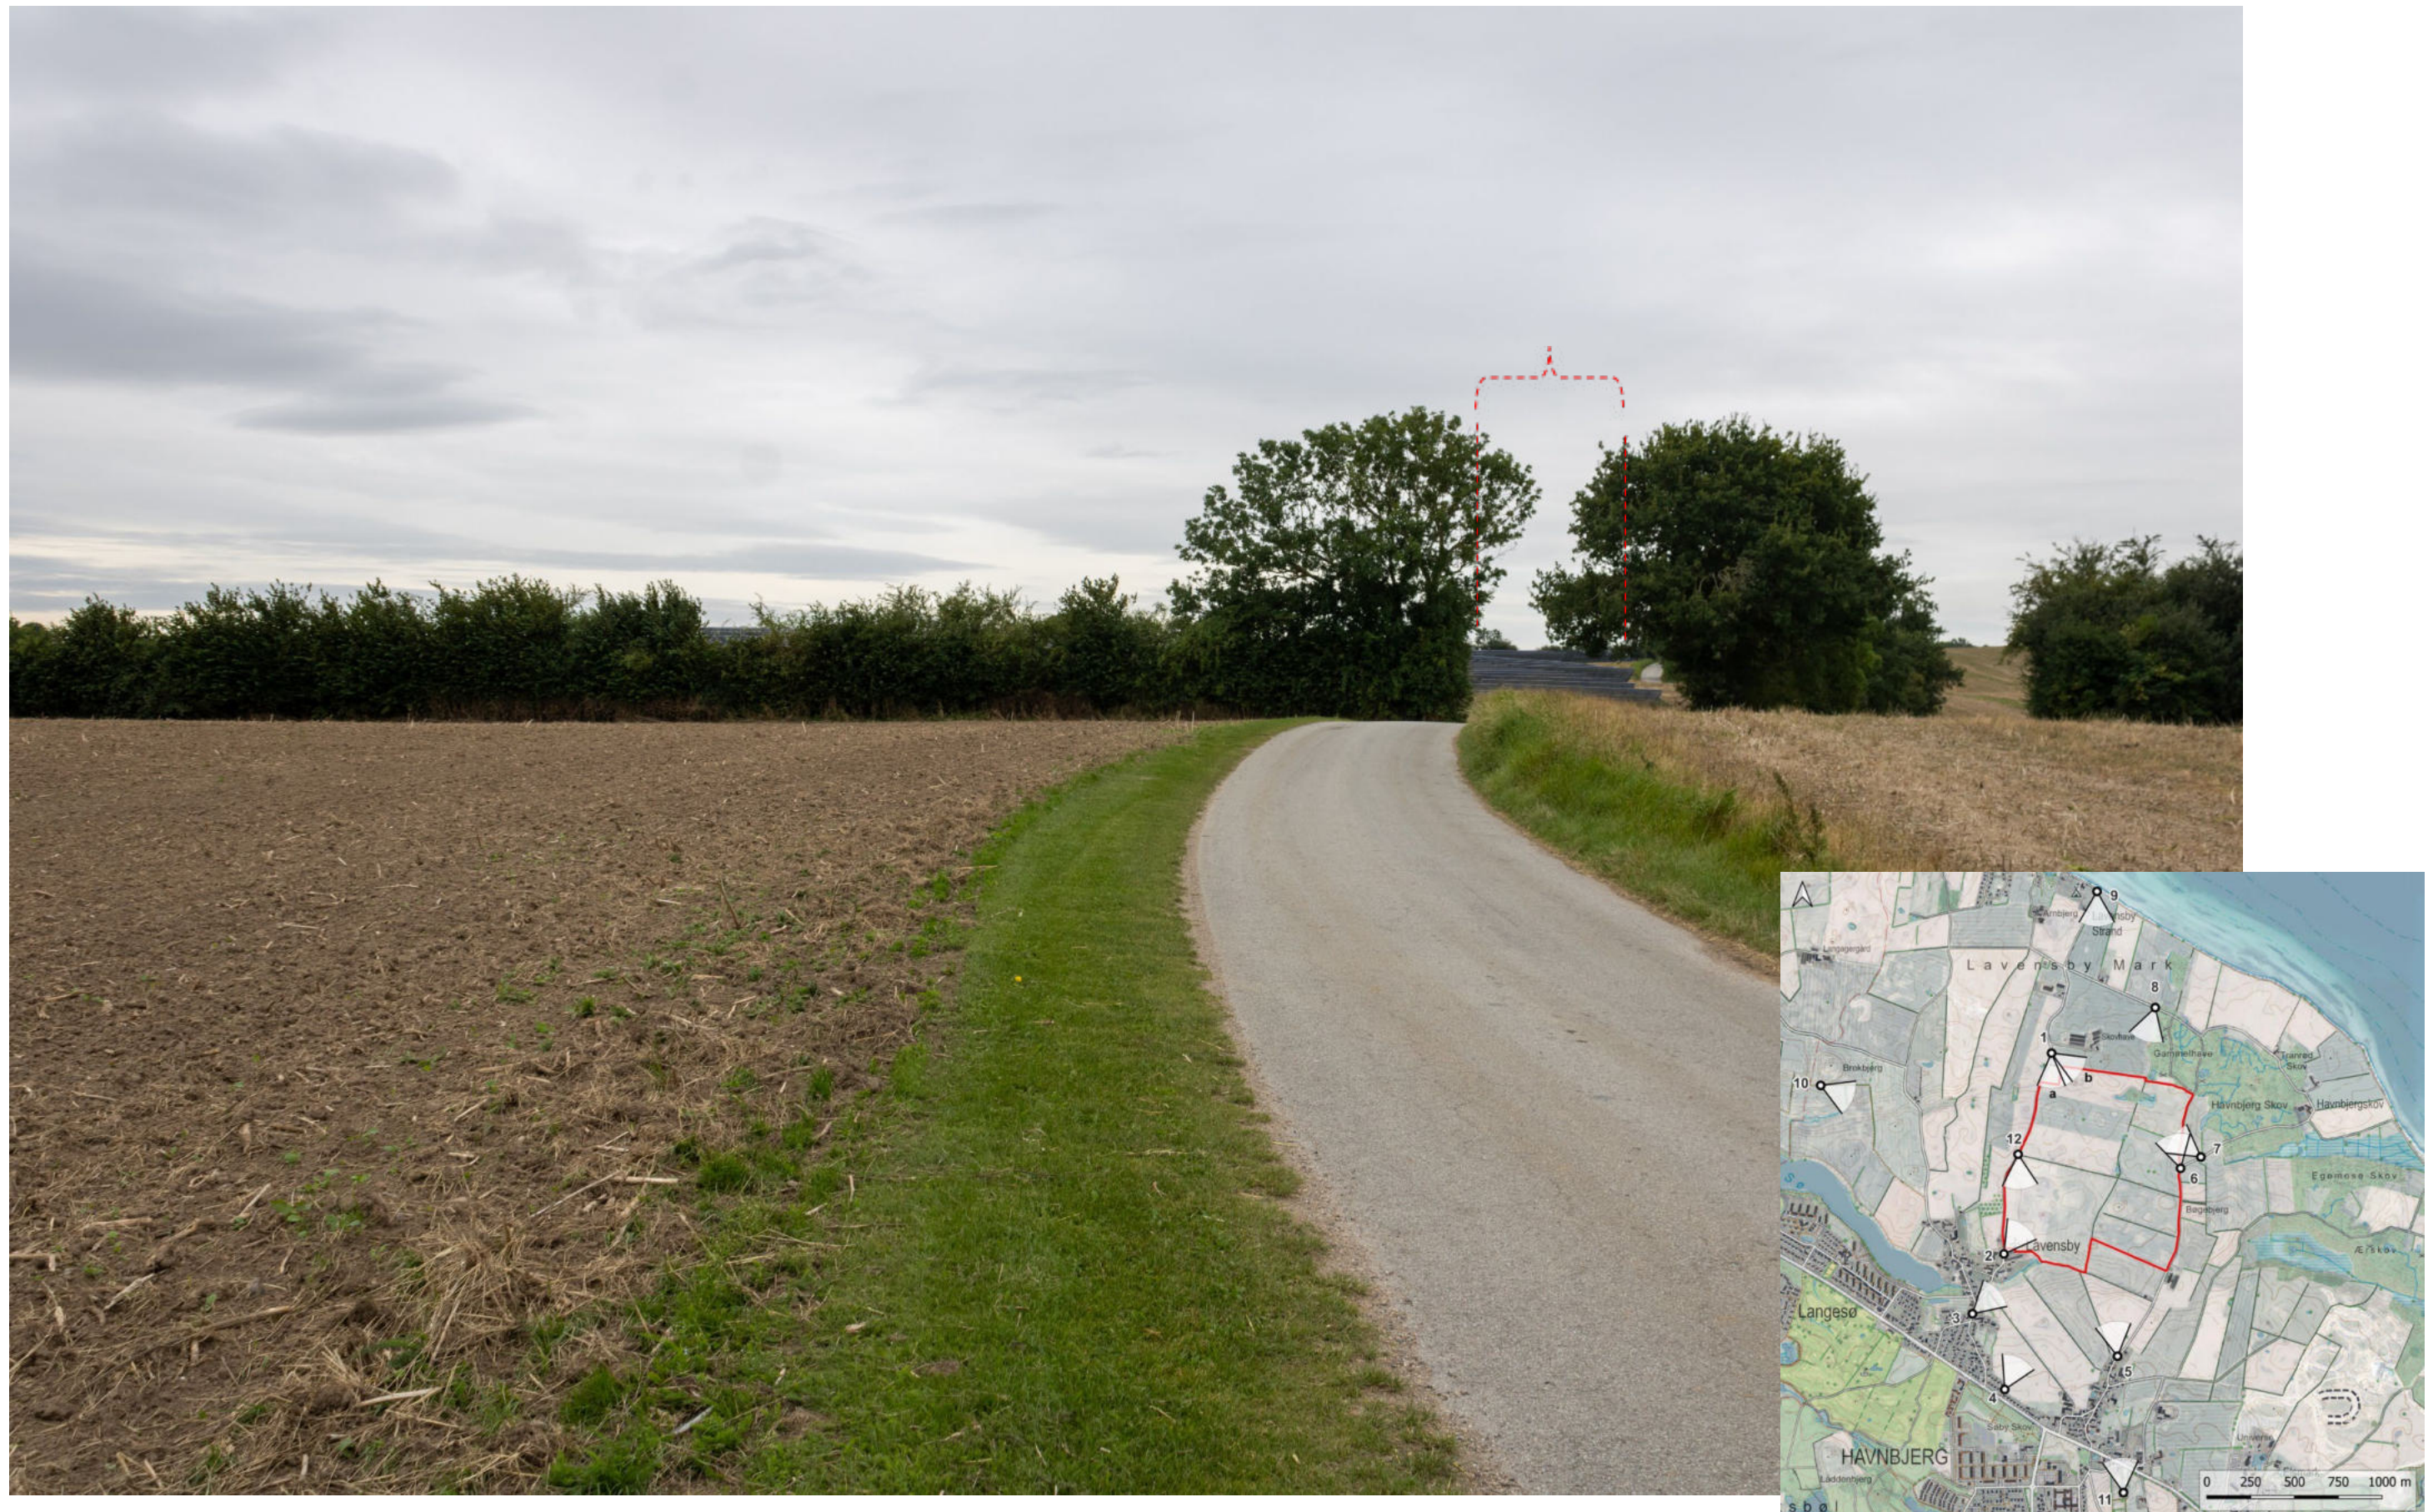
Figur 4 Fotostandpunkt 1a – Visualisering af anlægget uden beplantning. Synlige dele af anlægget er vist med rød stiptet klamme.

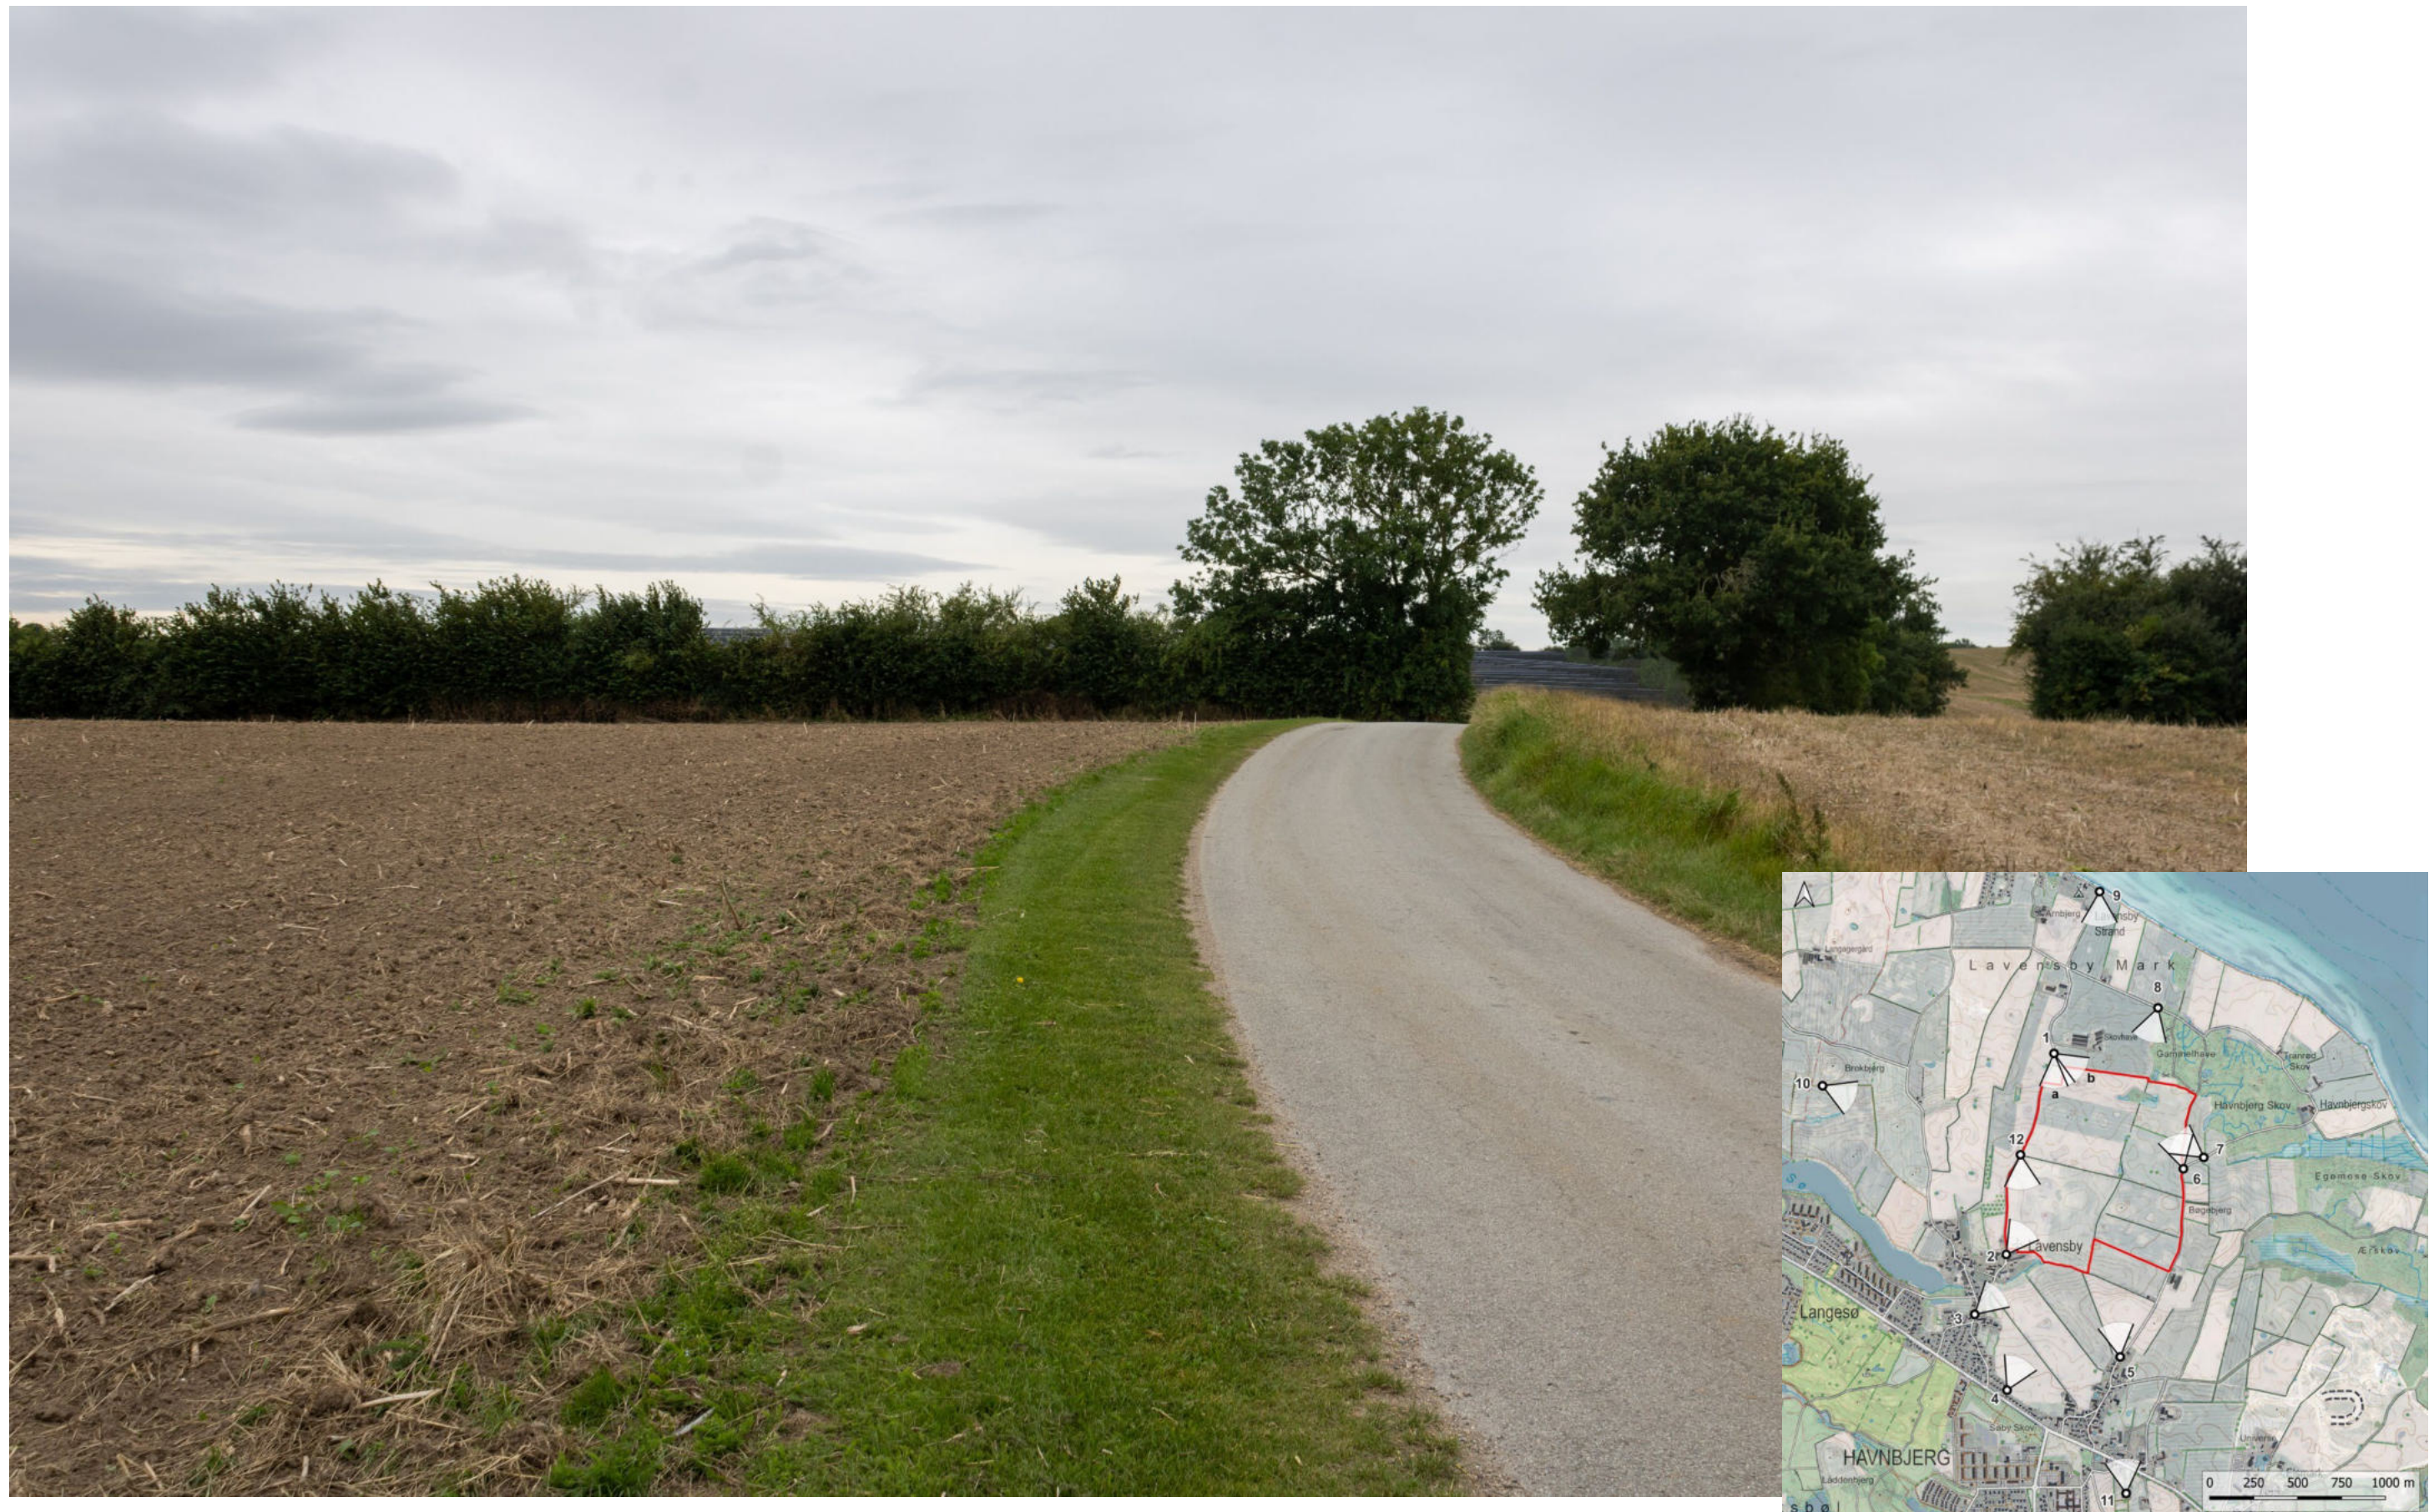
Figur 5 Fotostandpunkt 1a – Visualisering af anlægget med opvokset beplantning. Nyt beplantningsbælte foran solcelleanlægget skærmer kun i begrænset omfang på grund af beliggenhed i terrænlavning.

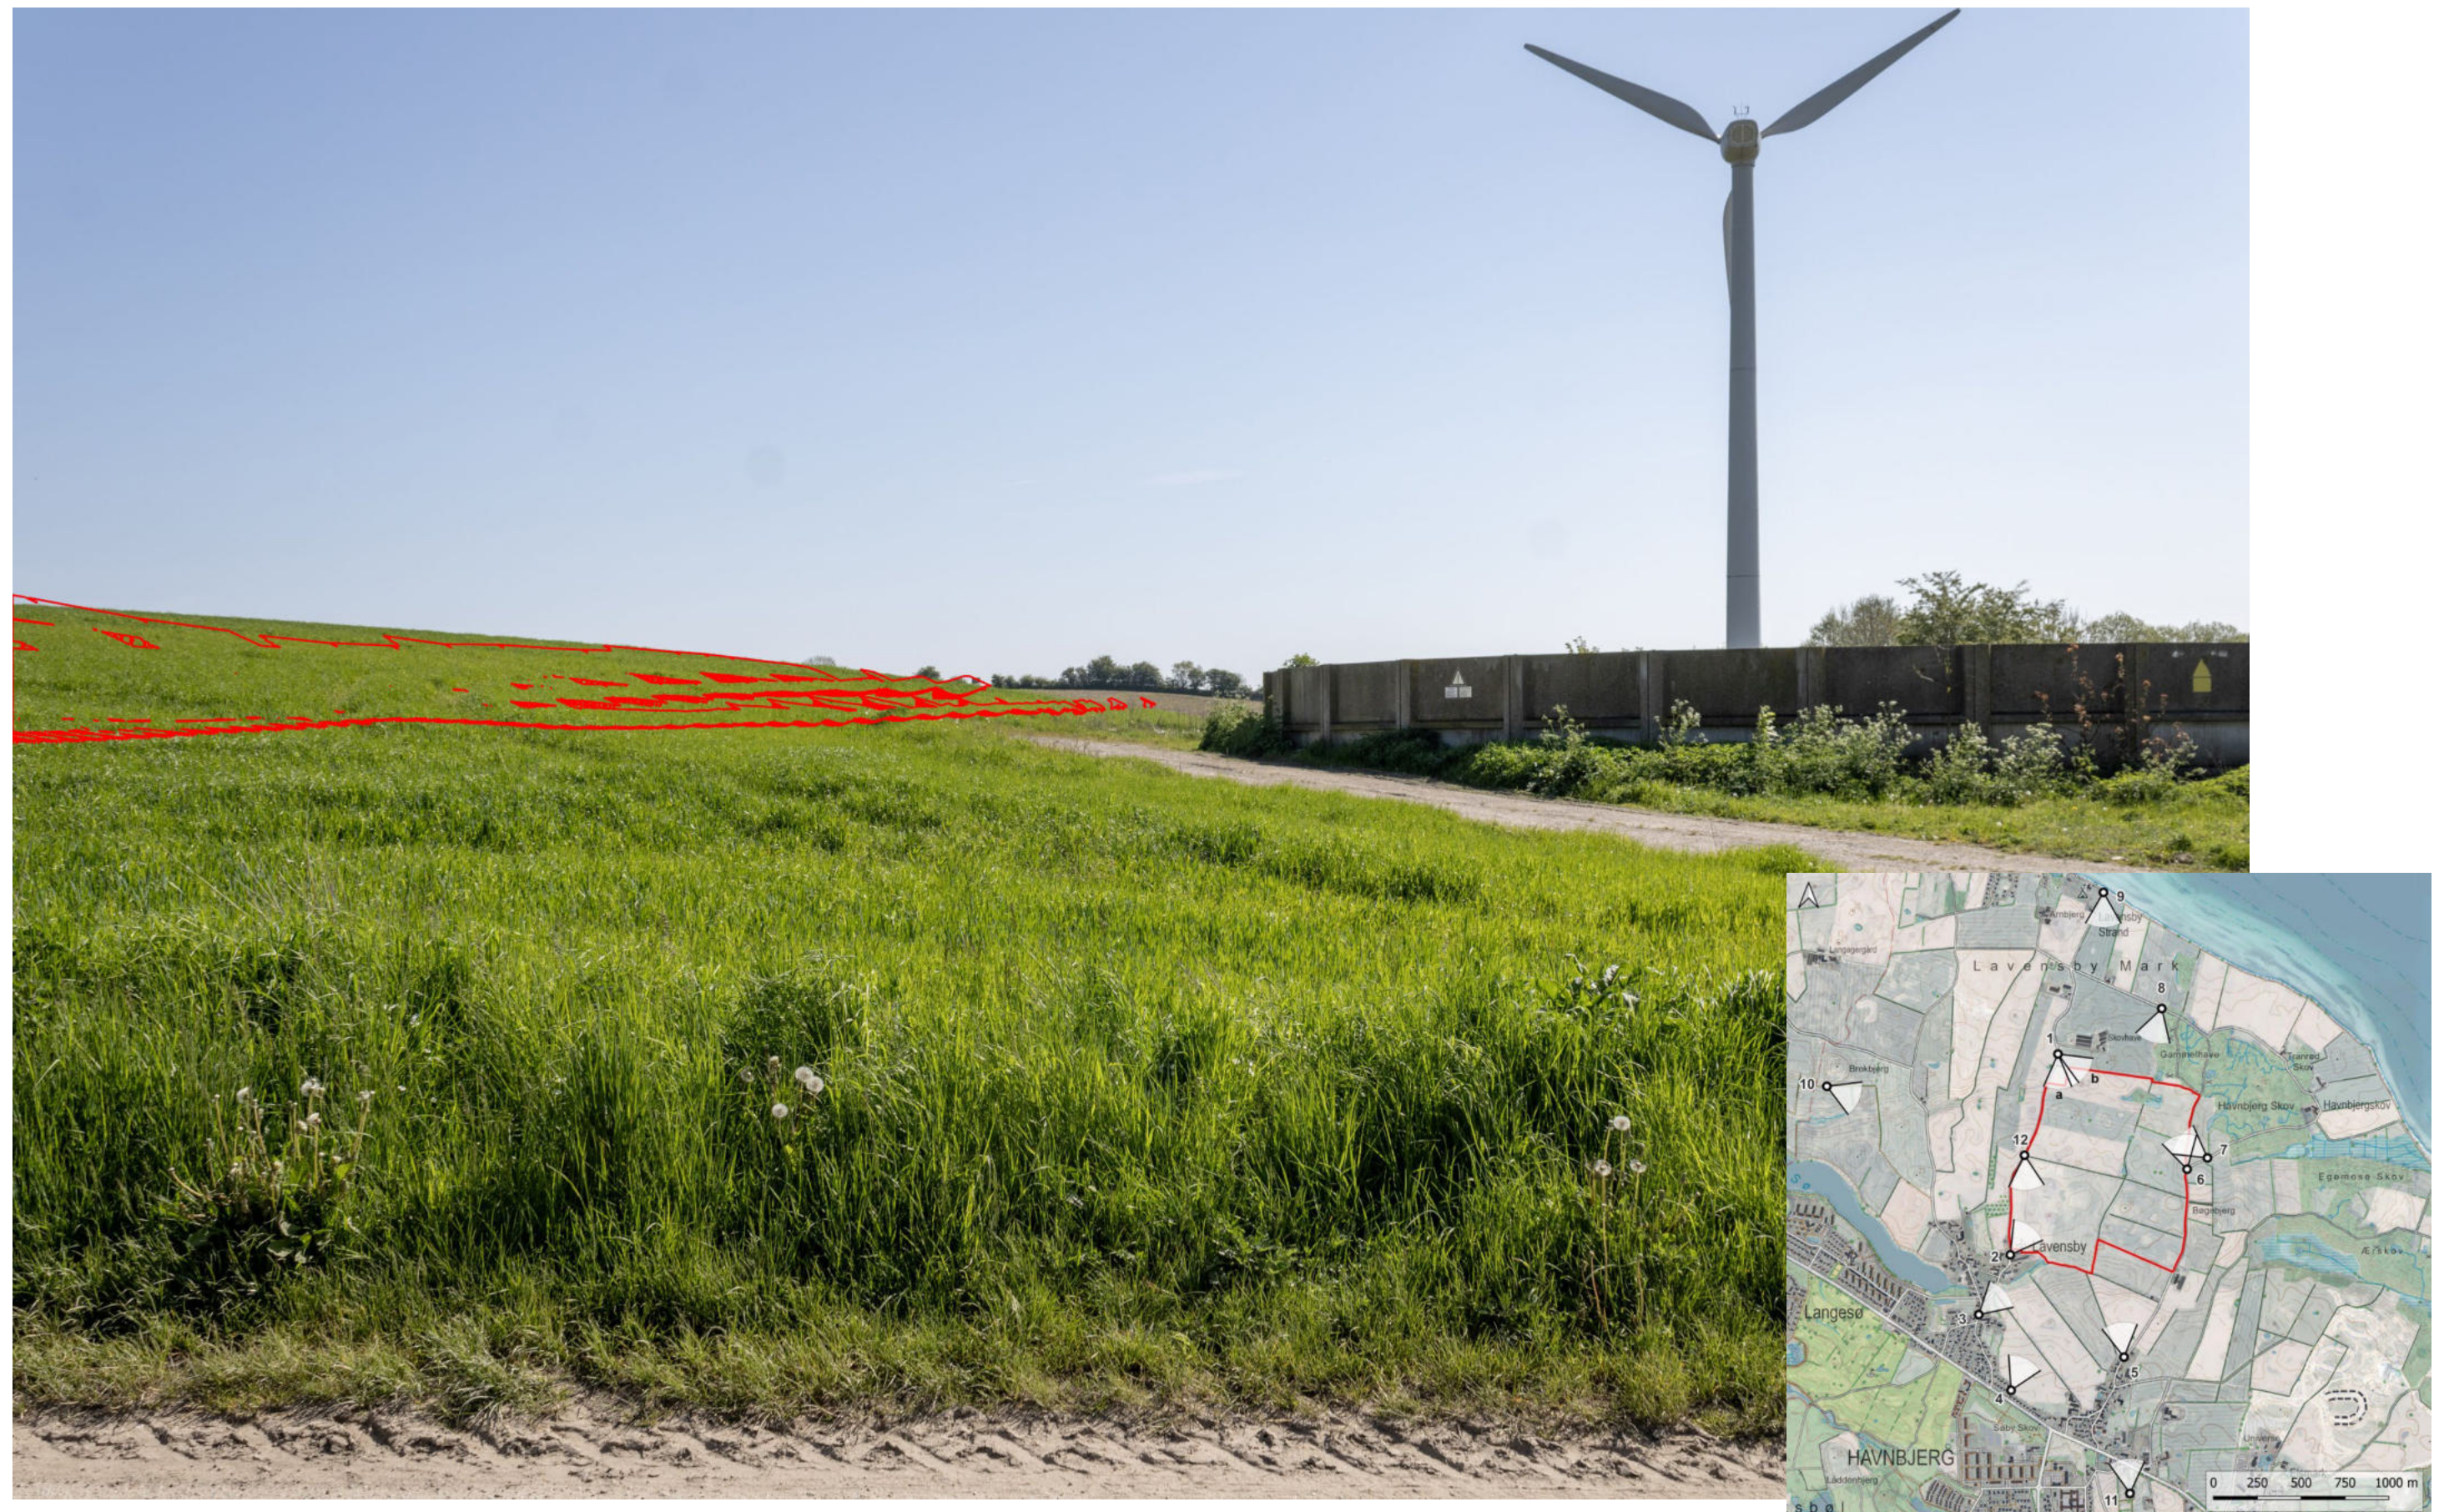
Figur 11 Fotostandpunkt 2 – Anlæggets udstrækning med rød markering. Solcelleanlægget er placeret bagved en bakke, og vil derfor kun i begrænset omfang være synlig fra dette fotostandpunkt.

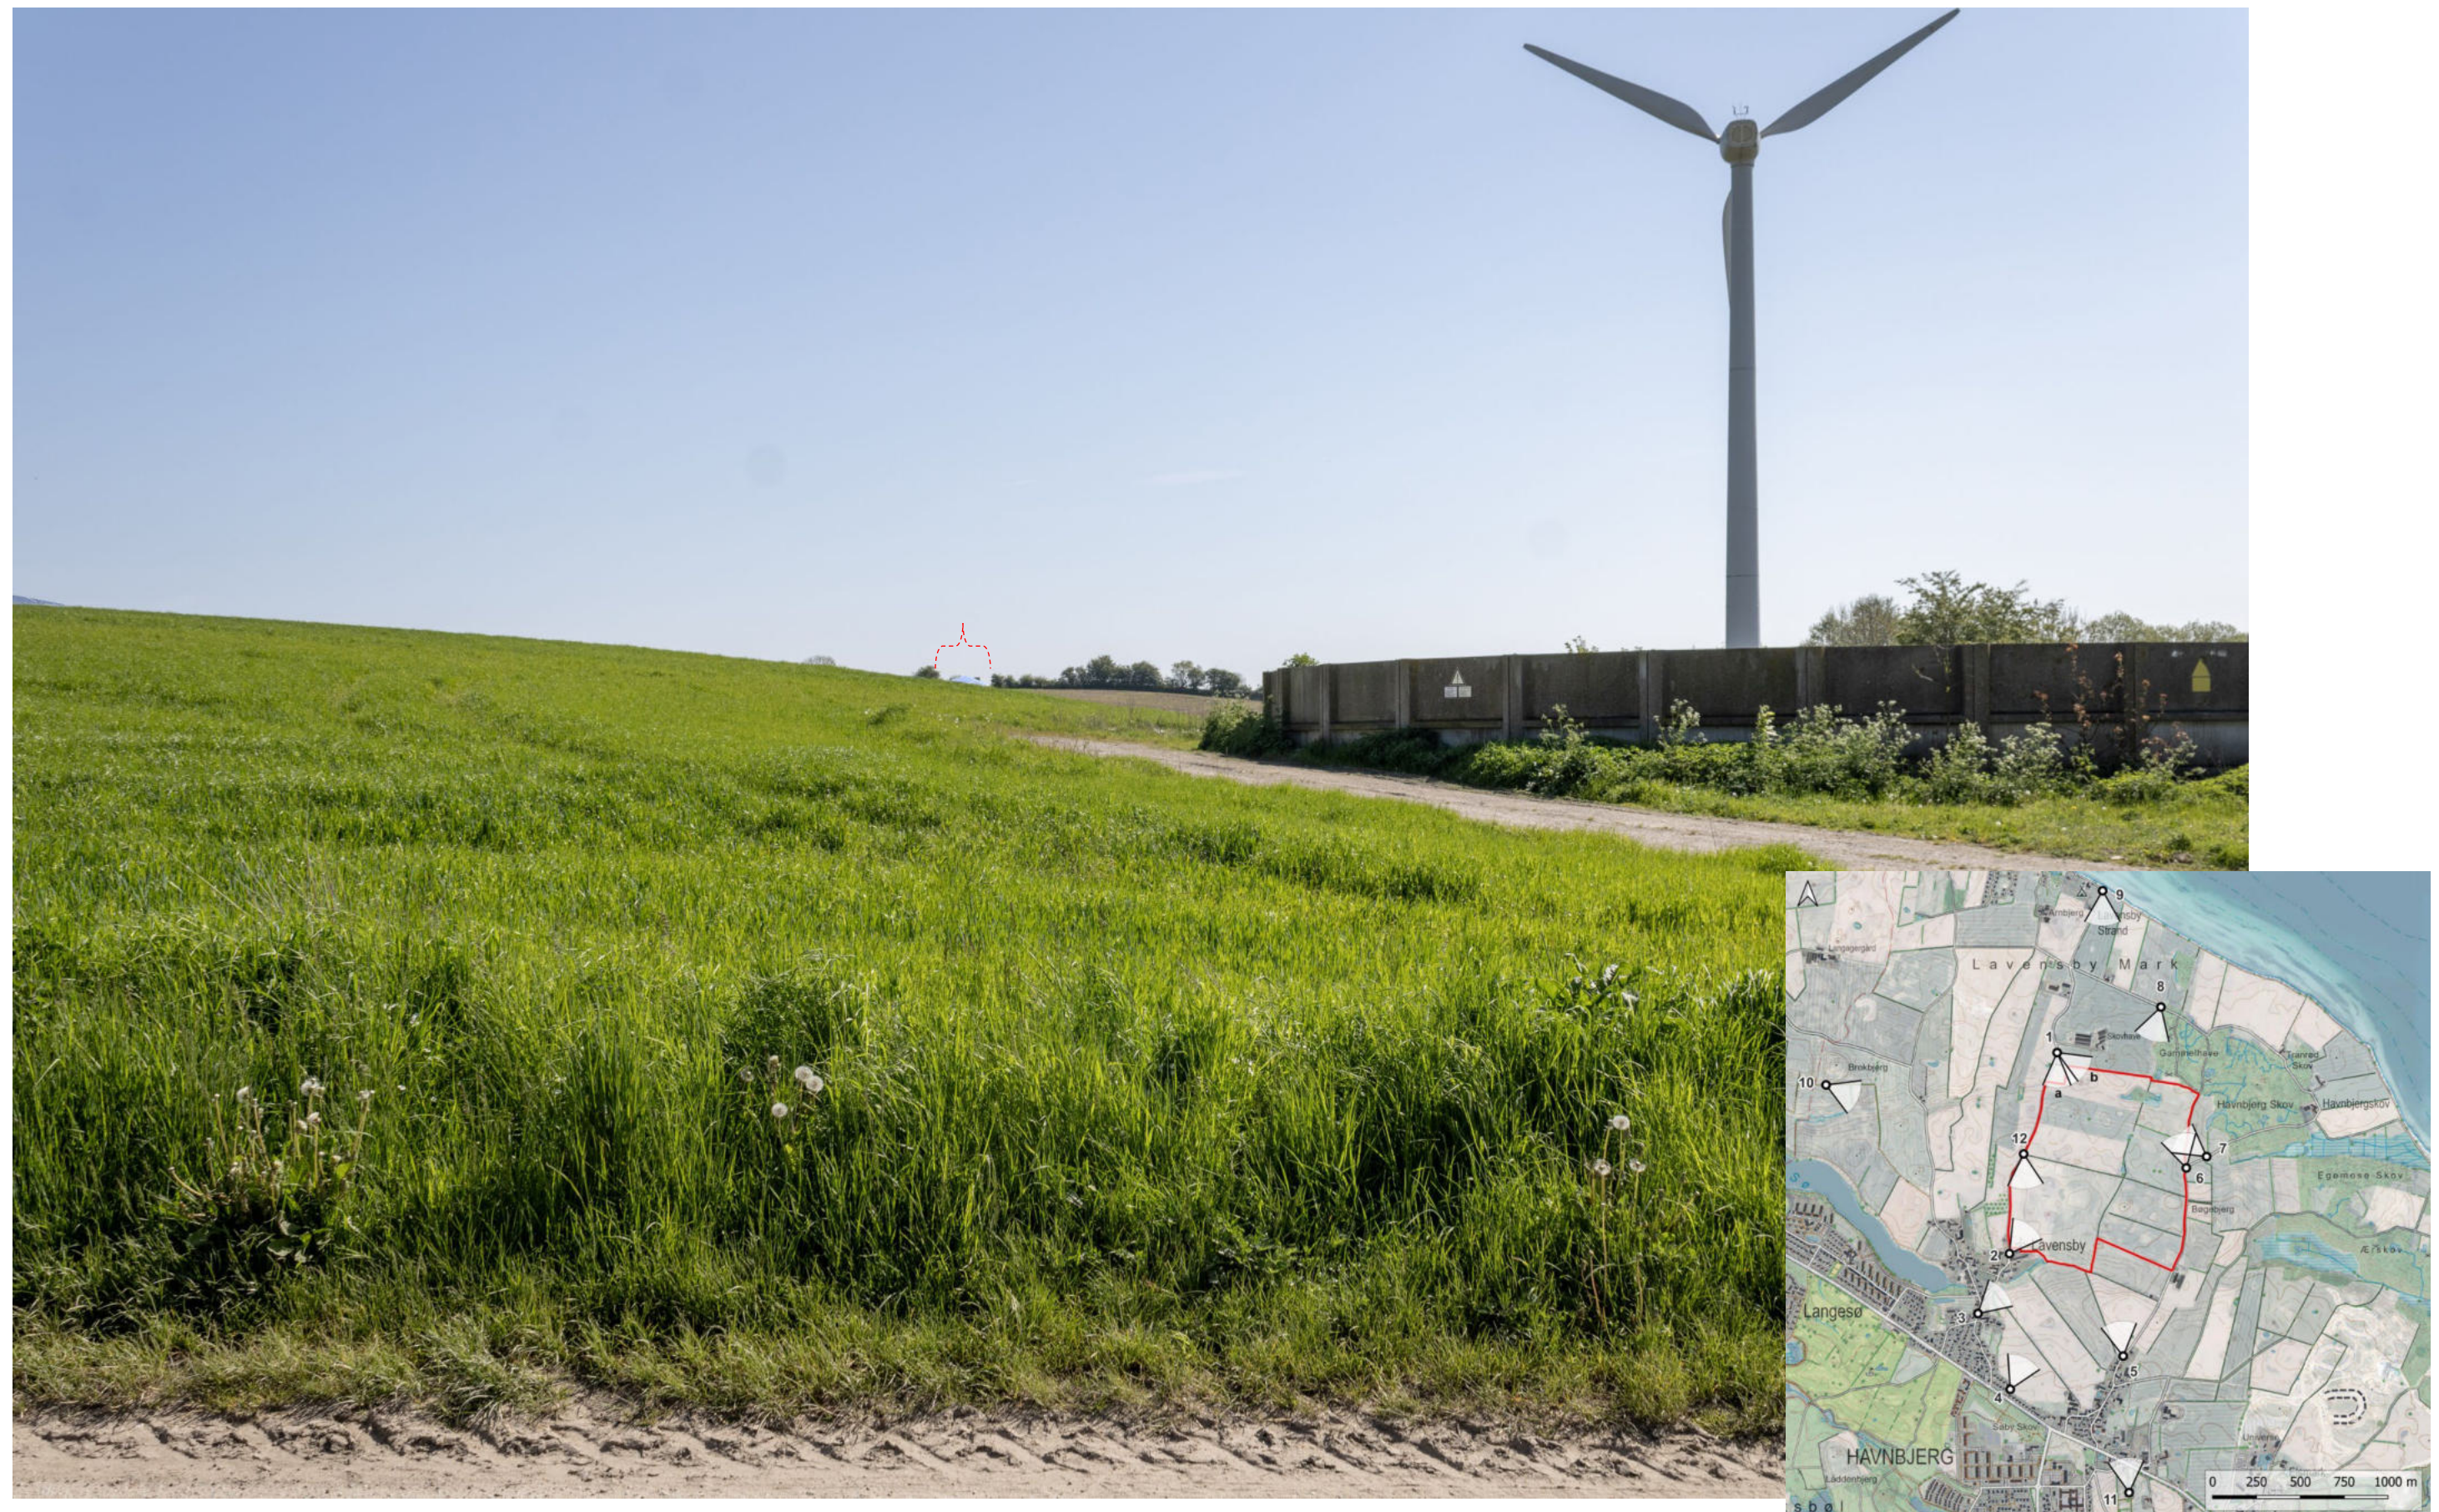
Figur 12 Fotostandpunkt 2 – Visualisering af anlægget uden beplantning. Synlige dele af anlægget er vist med rød stiplede klamme.
