BETTER ENERGY MANAGEMENT A/S  
SØNDERBORG KOMMUNE

# NORDALS - VISUALISERINGSHÆFTE

SOLCELLEANLÆG VED LAVENSBY, NORDBORG

Visualiseringshæfte

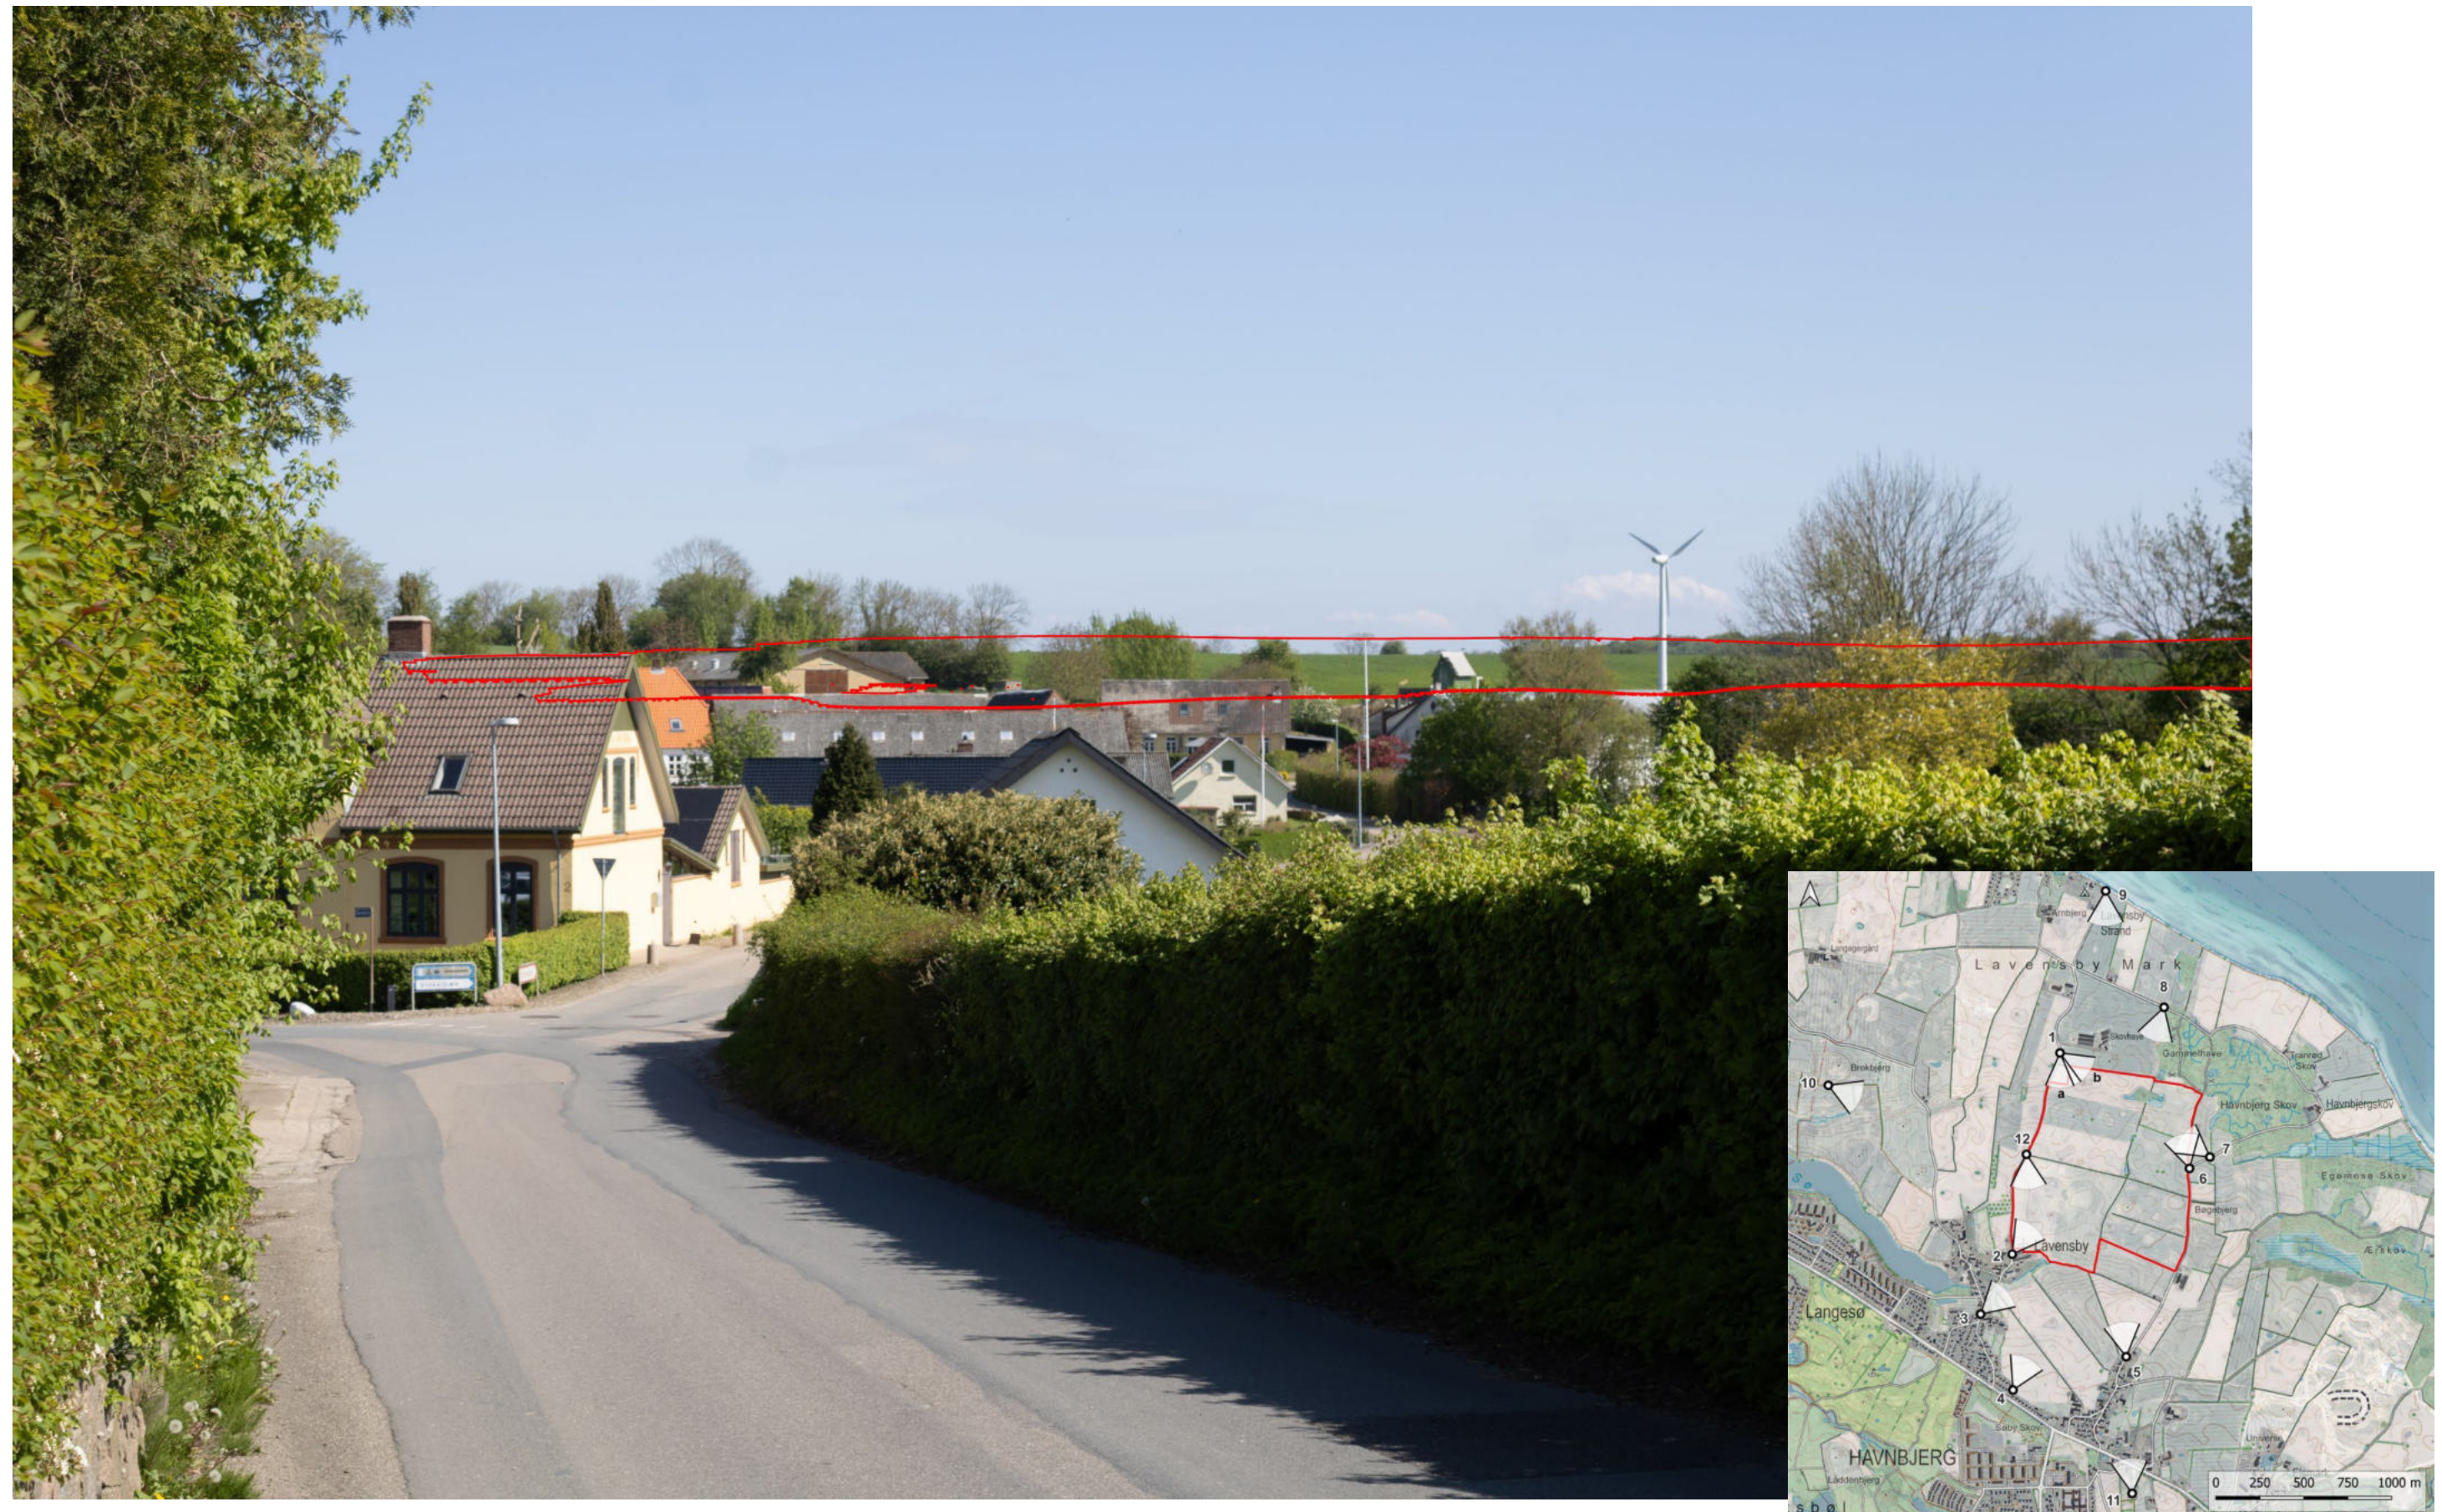
Figur 15 Fotostandpunkt 3 – Anlæggets udstrækning med rød markering. Projektområdet og solcelleanlægget vil kun kunne ses i den fjerneste del af billedet.

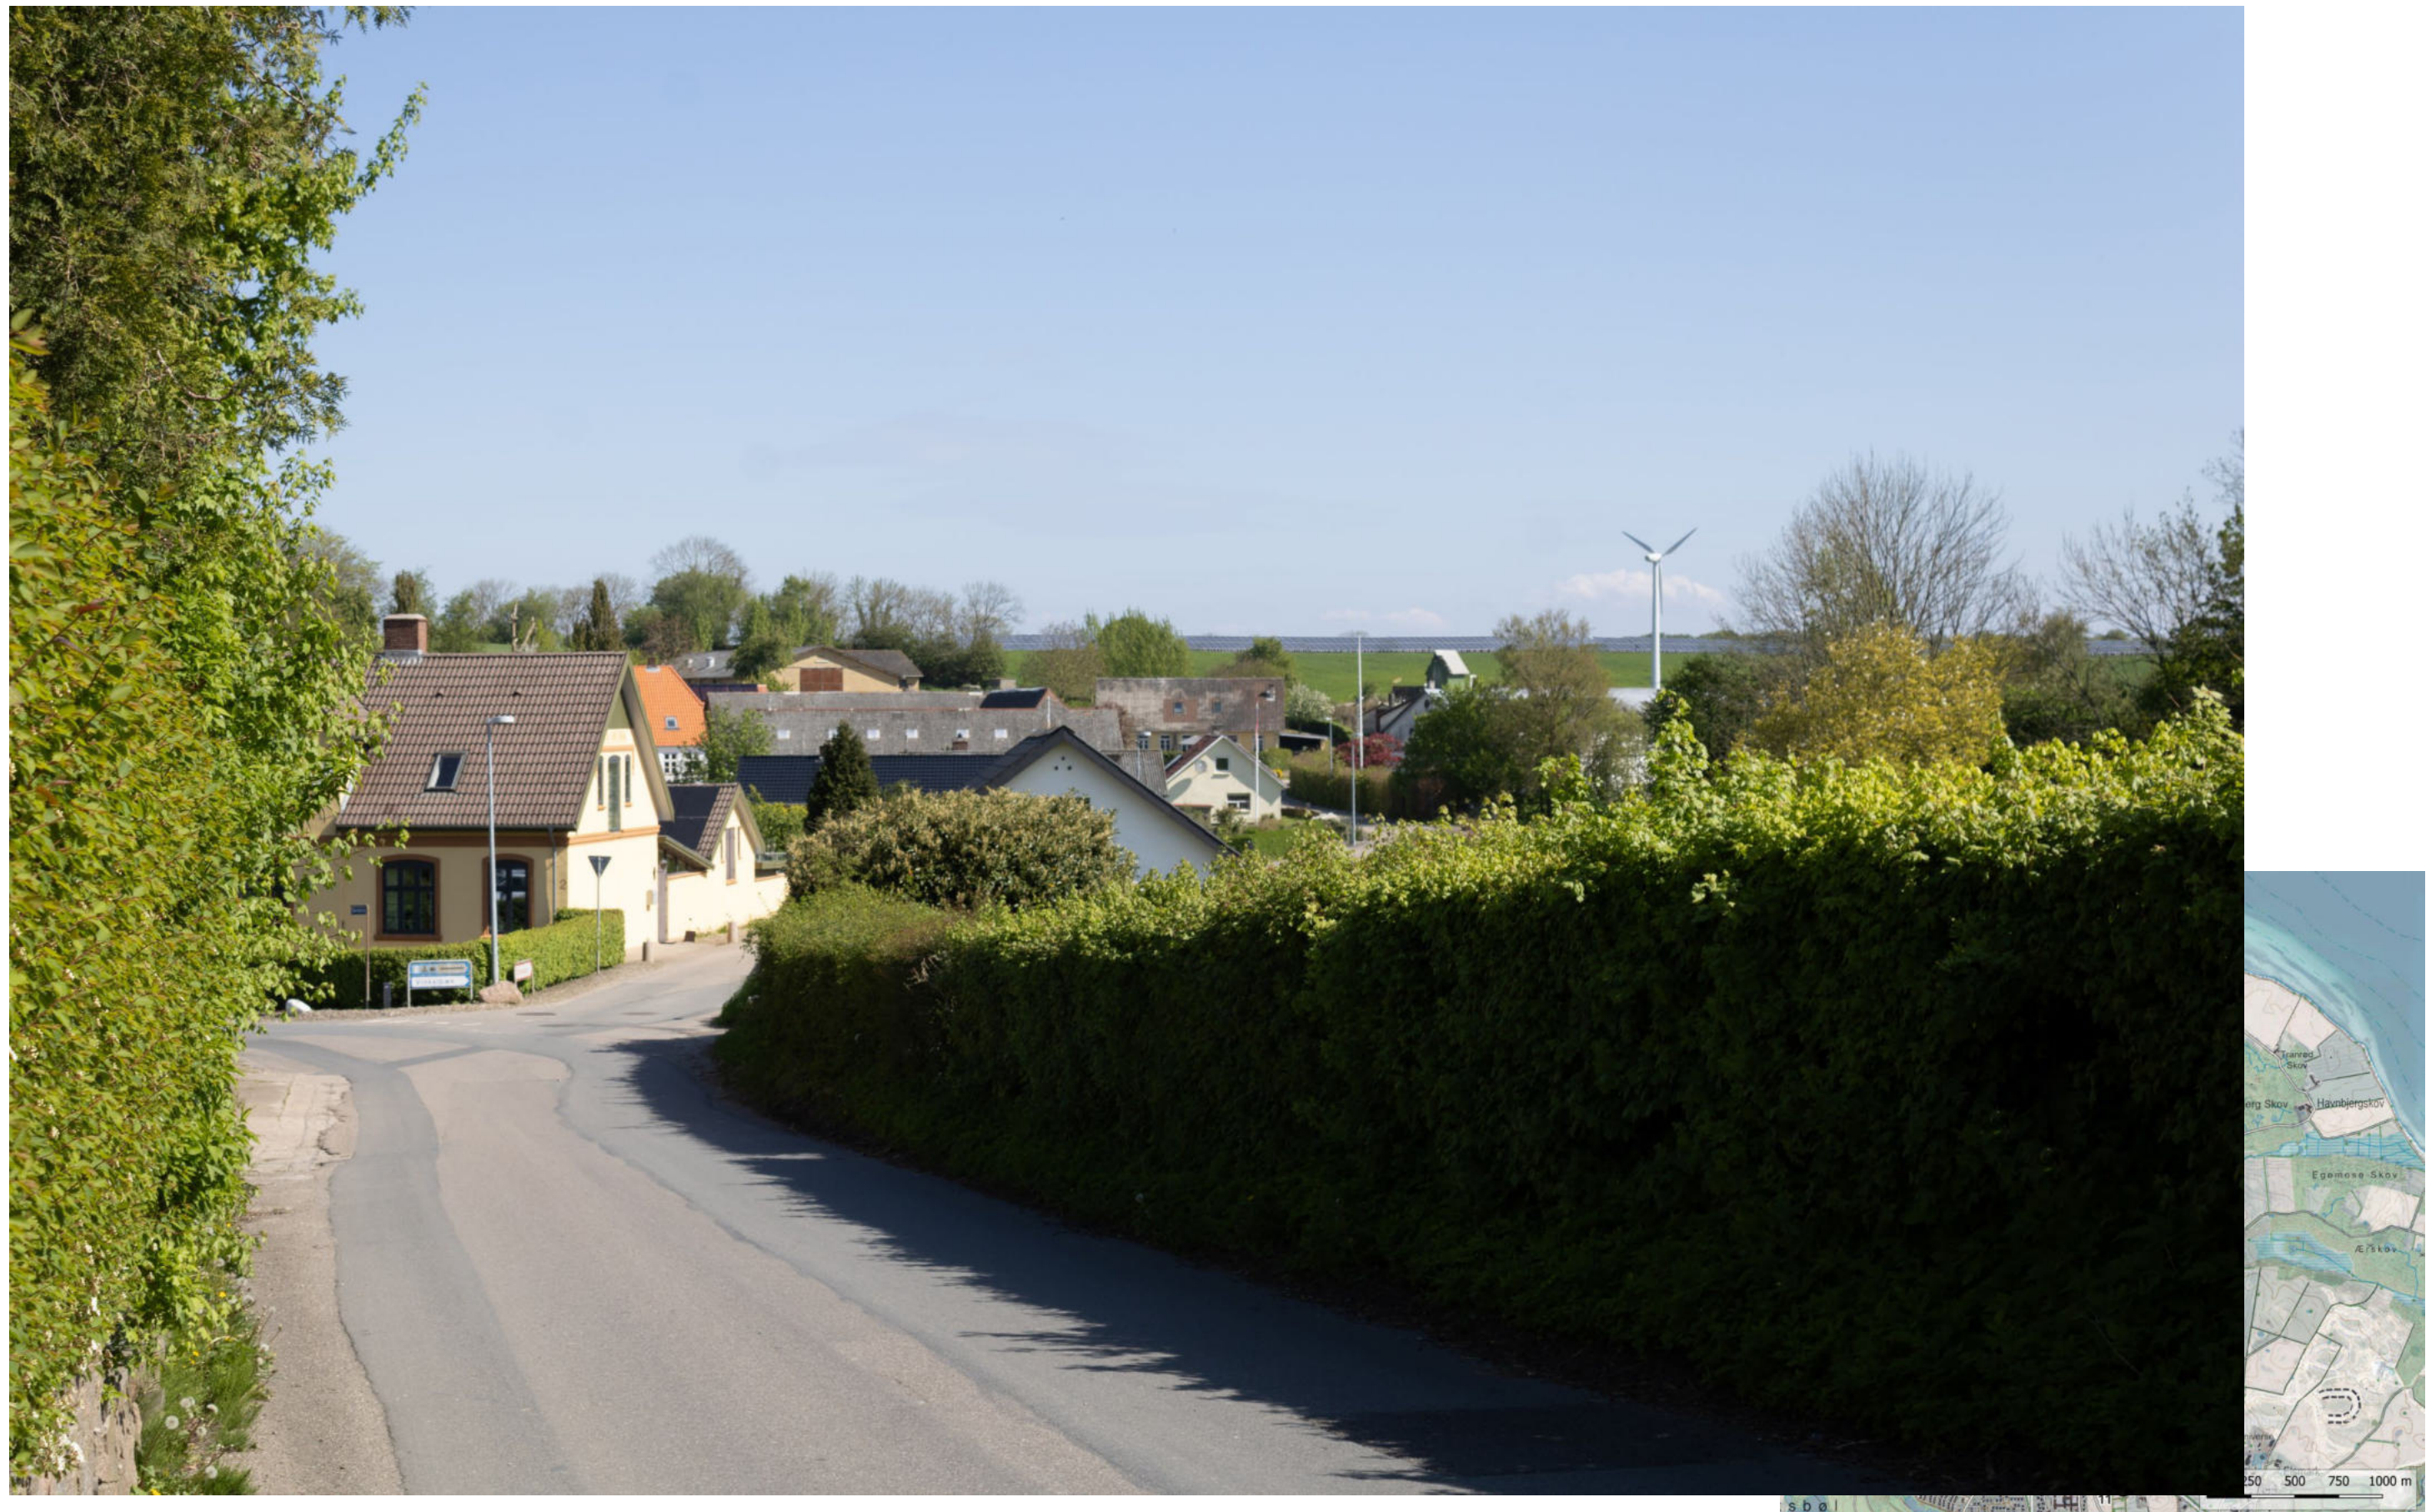
Figur 16 Fotostandpunkt 3 – Visualisering af anlægget uden beplantning. Synlige dele af anlægget er vist med rød stiplede klamme. Anlægget er synligt i horisonten fra fotostandpunktet, men er delvist sløret af mellemliggende terræn.

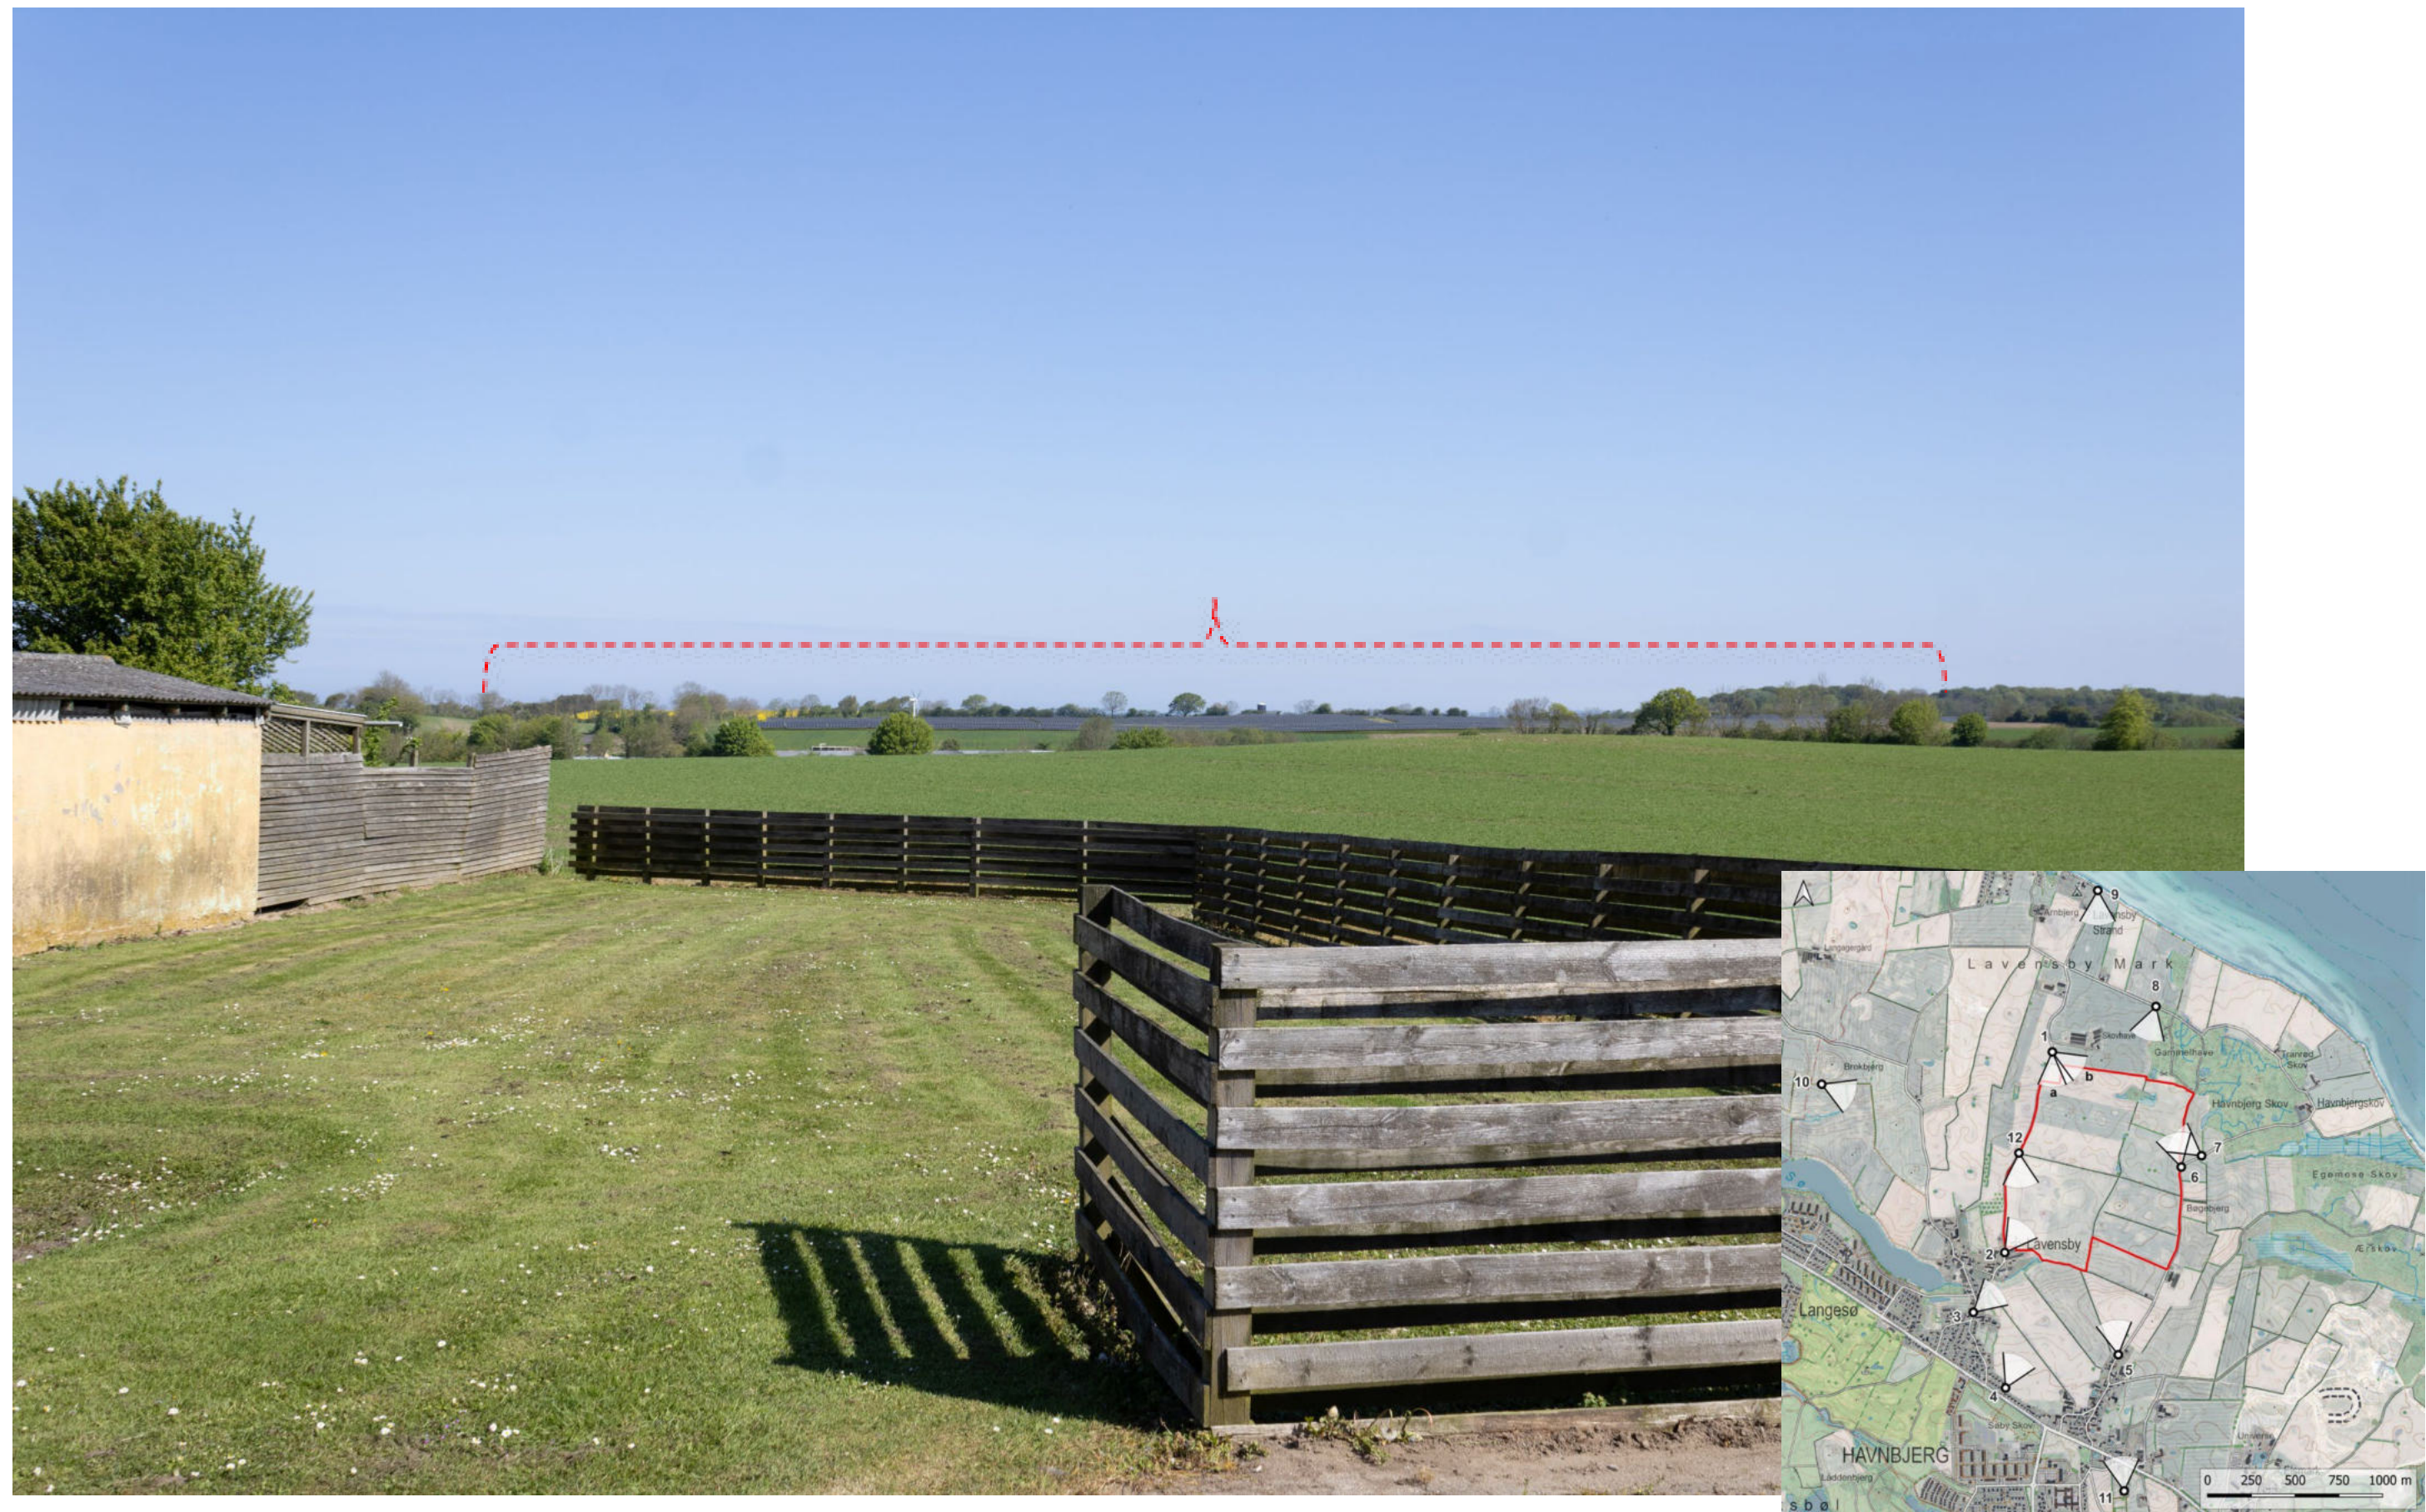
Figur 20 Fotostandpunkt 4 – Visualisering af anlægget uden beplantning. Synlige dele af anlægget er vist med rød stiplede klamme.

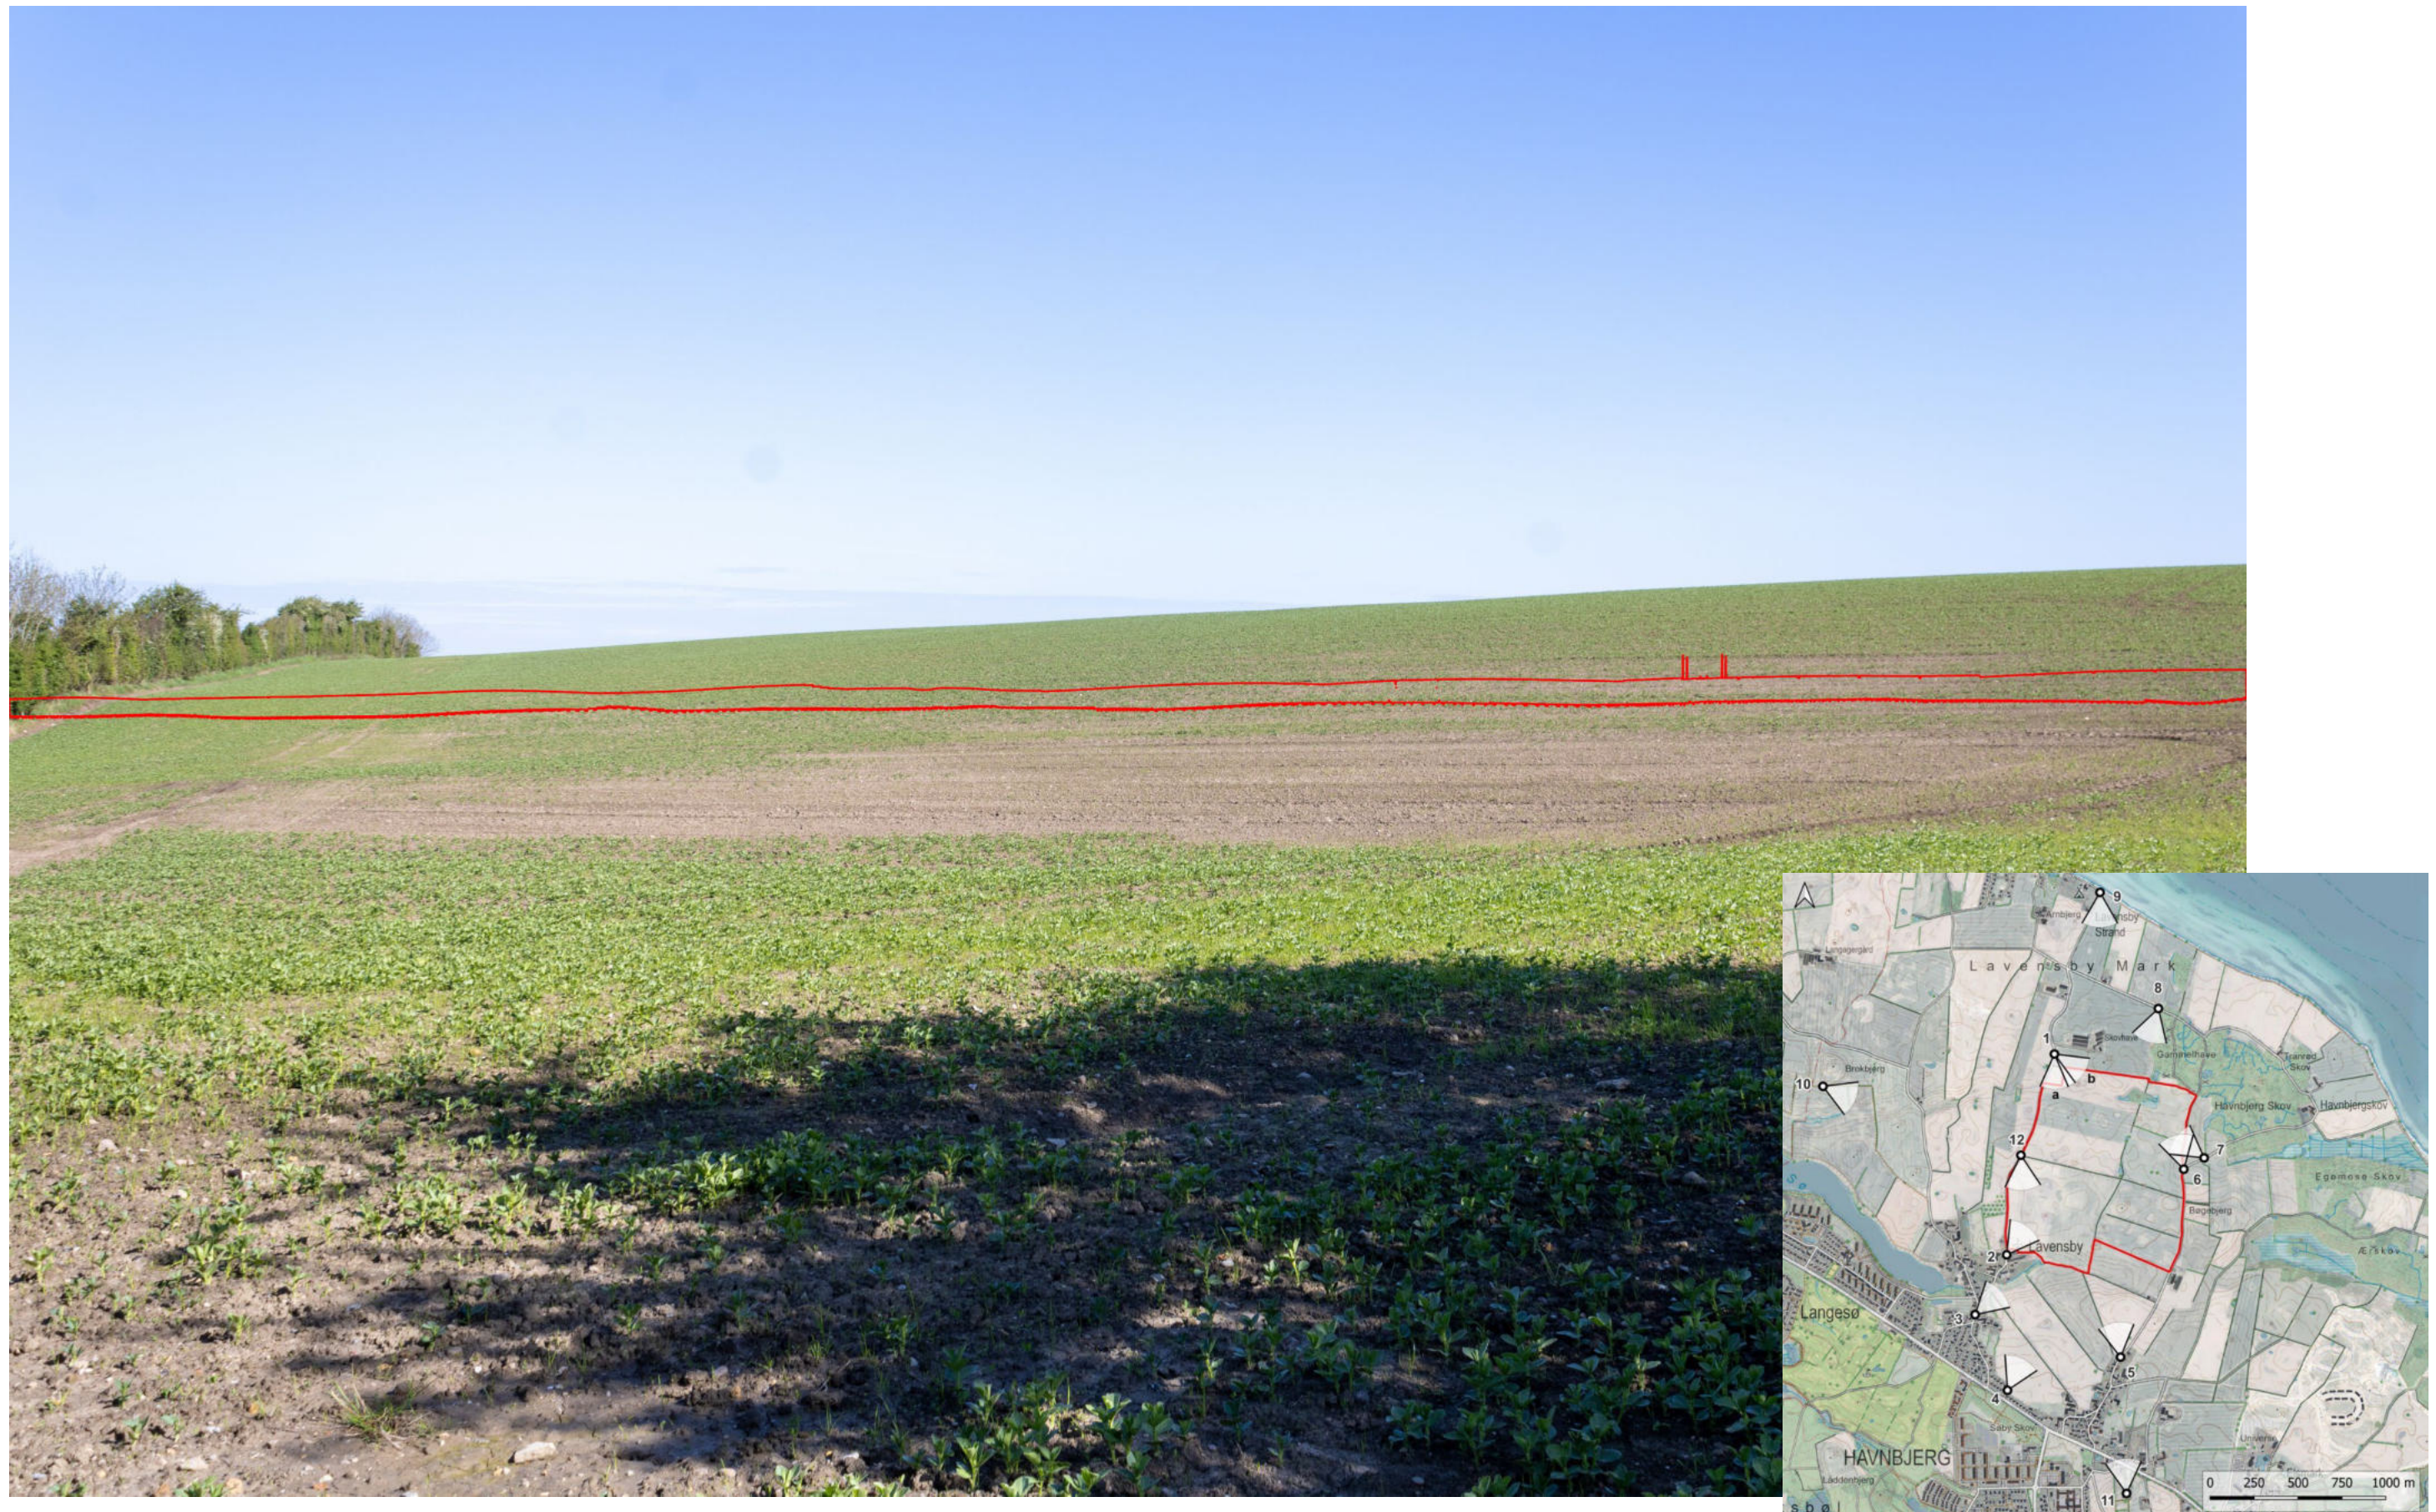
Figur 23 Fotostandpunkt 5 – Anlæggets udstrækning med rød markering. Anlægget er ikke synligt på grund af mellemliggende terræn.

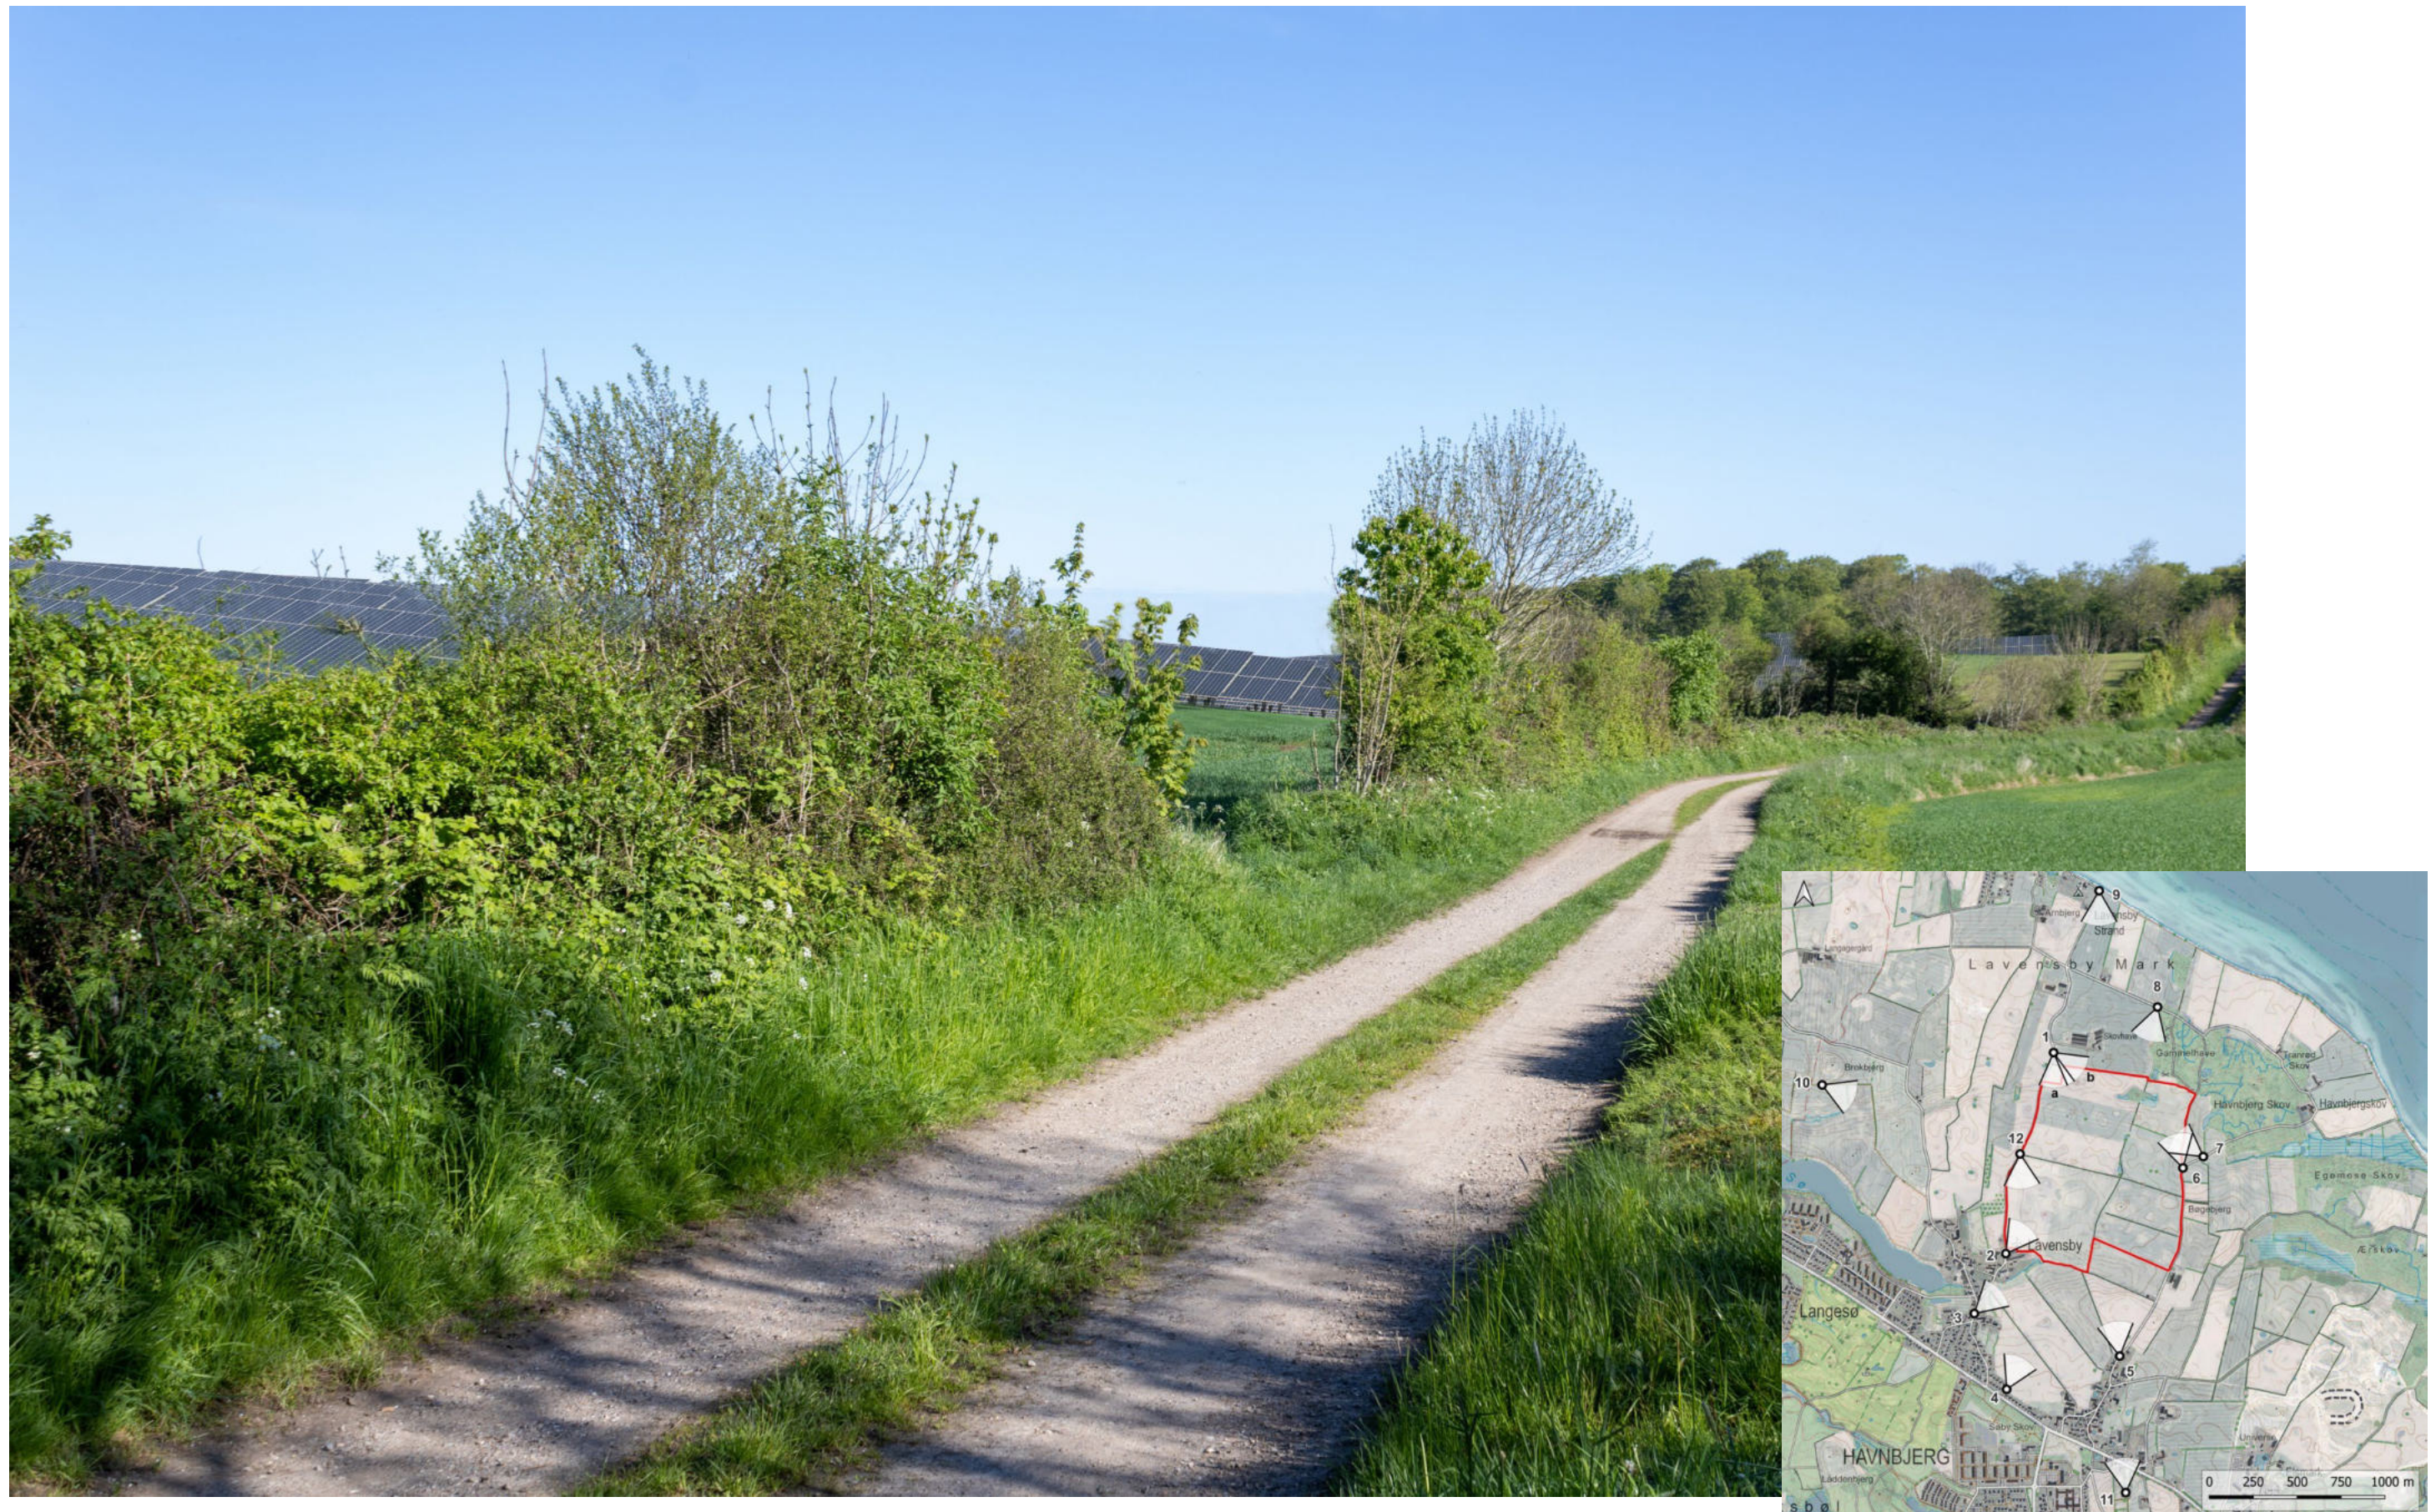
Figur 26 Fotostandpunkt 6 – Visualisering af anlægget (faste paneler) uden beplantning.

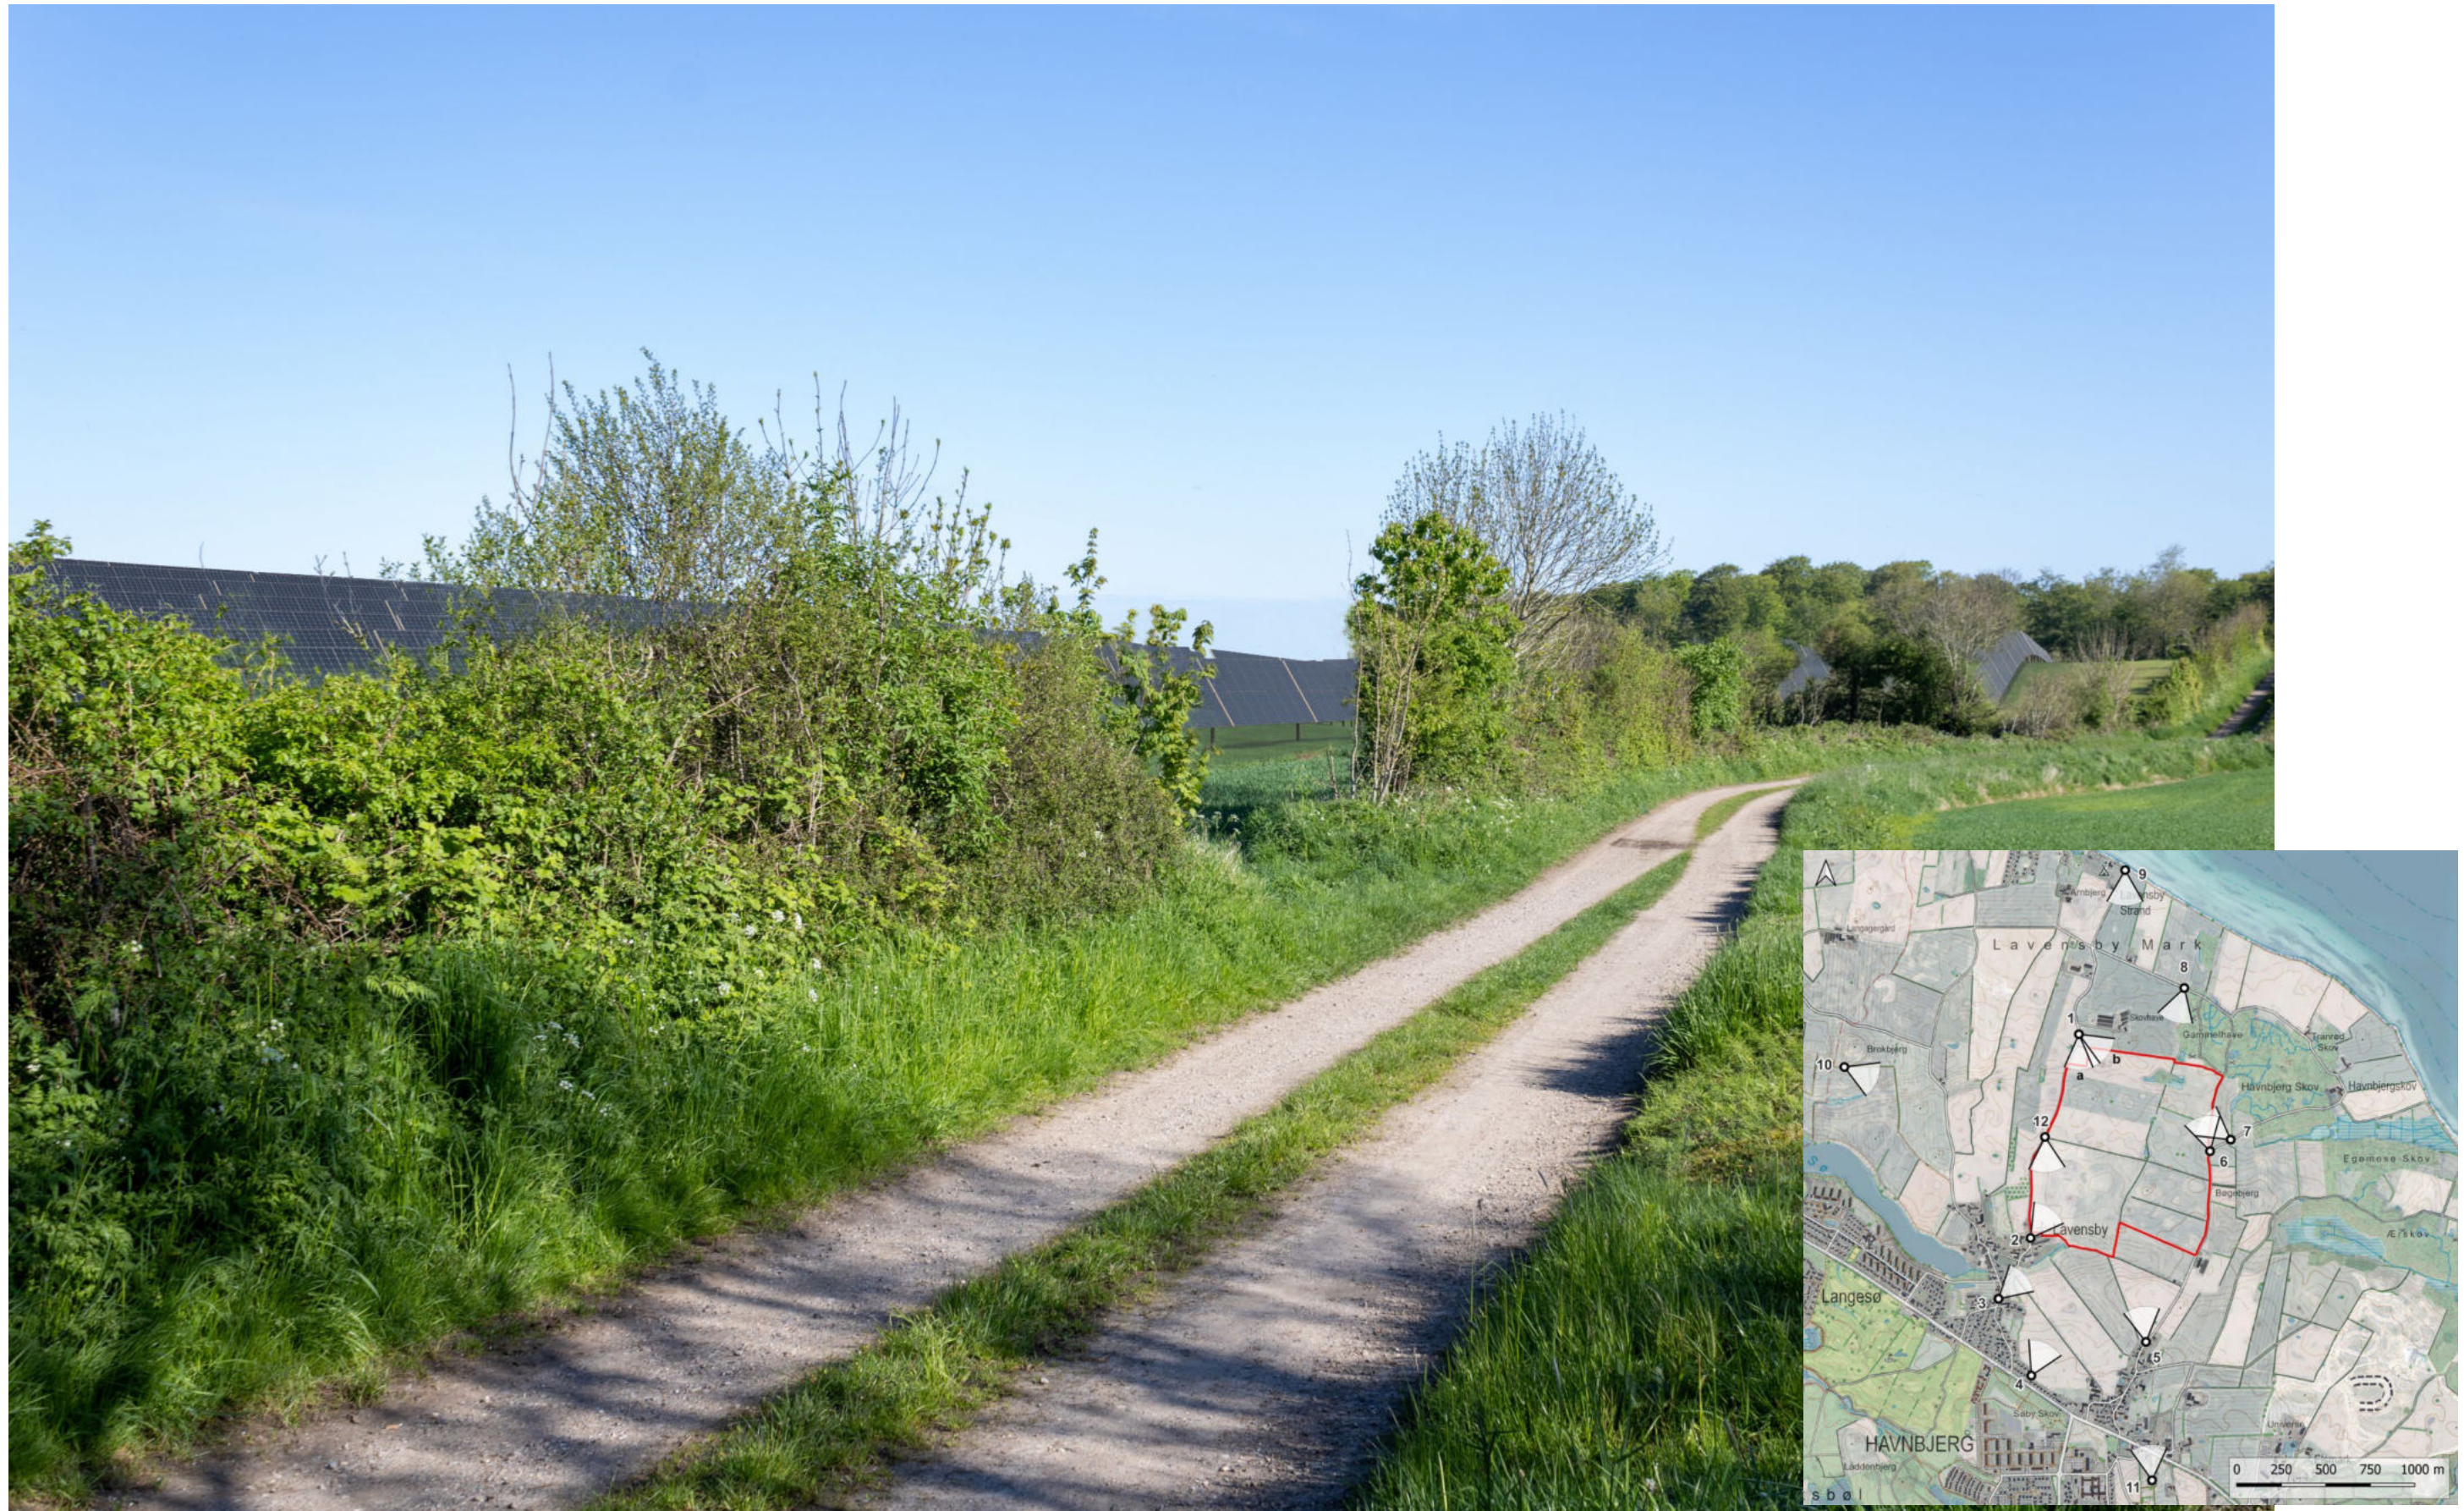
Figur 27 Fotostandpunkt 6 – Visualisering af anlægget (trackerpaneler) uden beplantning.
