BETTER ENERGY MANAGEMENT A/S  
SØNDERBORG KOMMUNE

# NORDALS - VISUALISERINGSHÆFTE

SOLCELLEANLÆG VED LAVENSBY, NORDBORG

Visualiseringshæfte

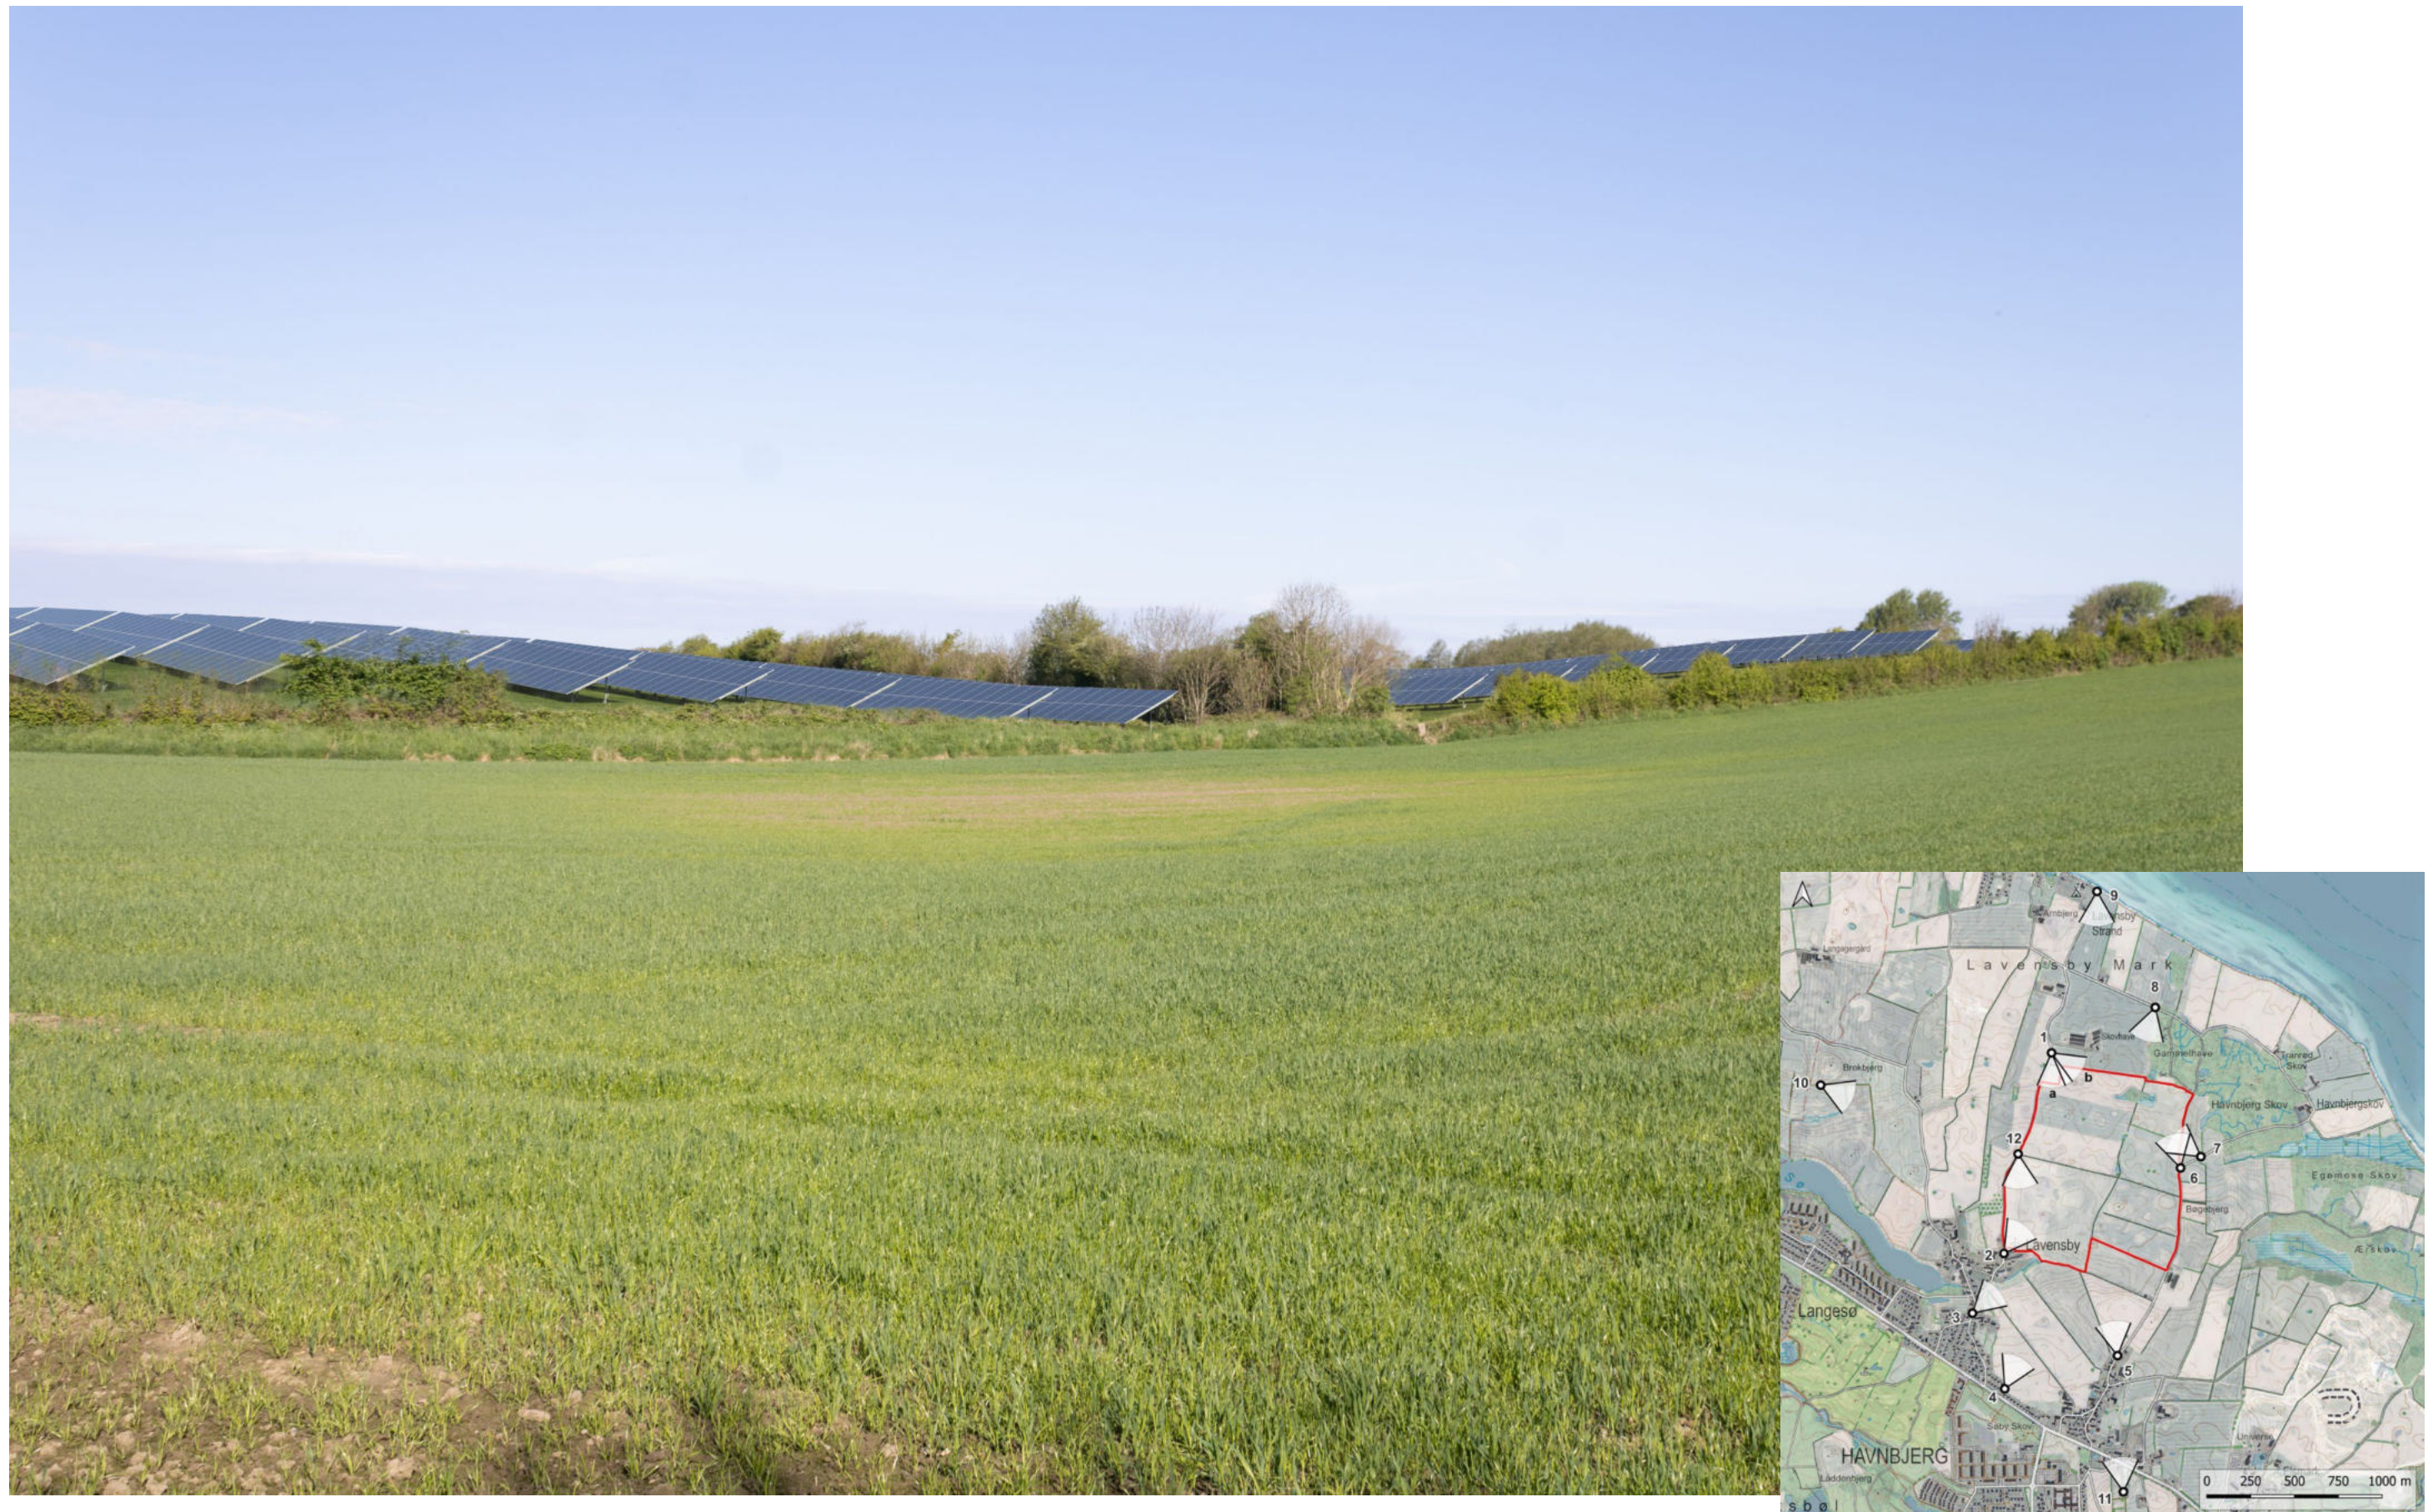
Figur 31 Fotostandpunkt 7 – Visualisering af anlægget (faste paneler) uden beplantning.

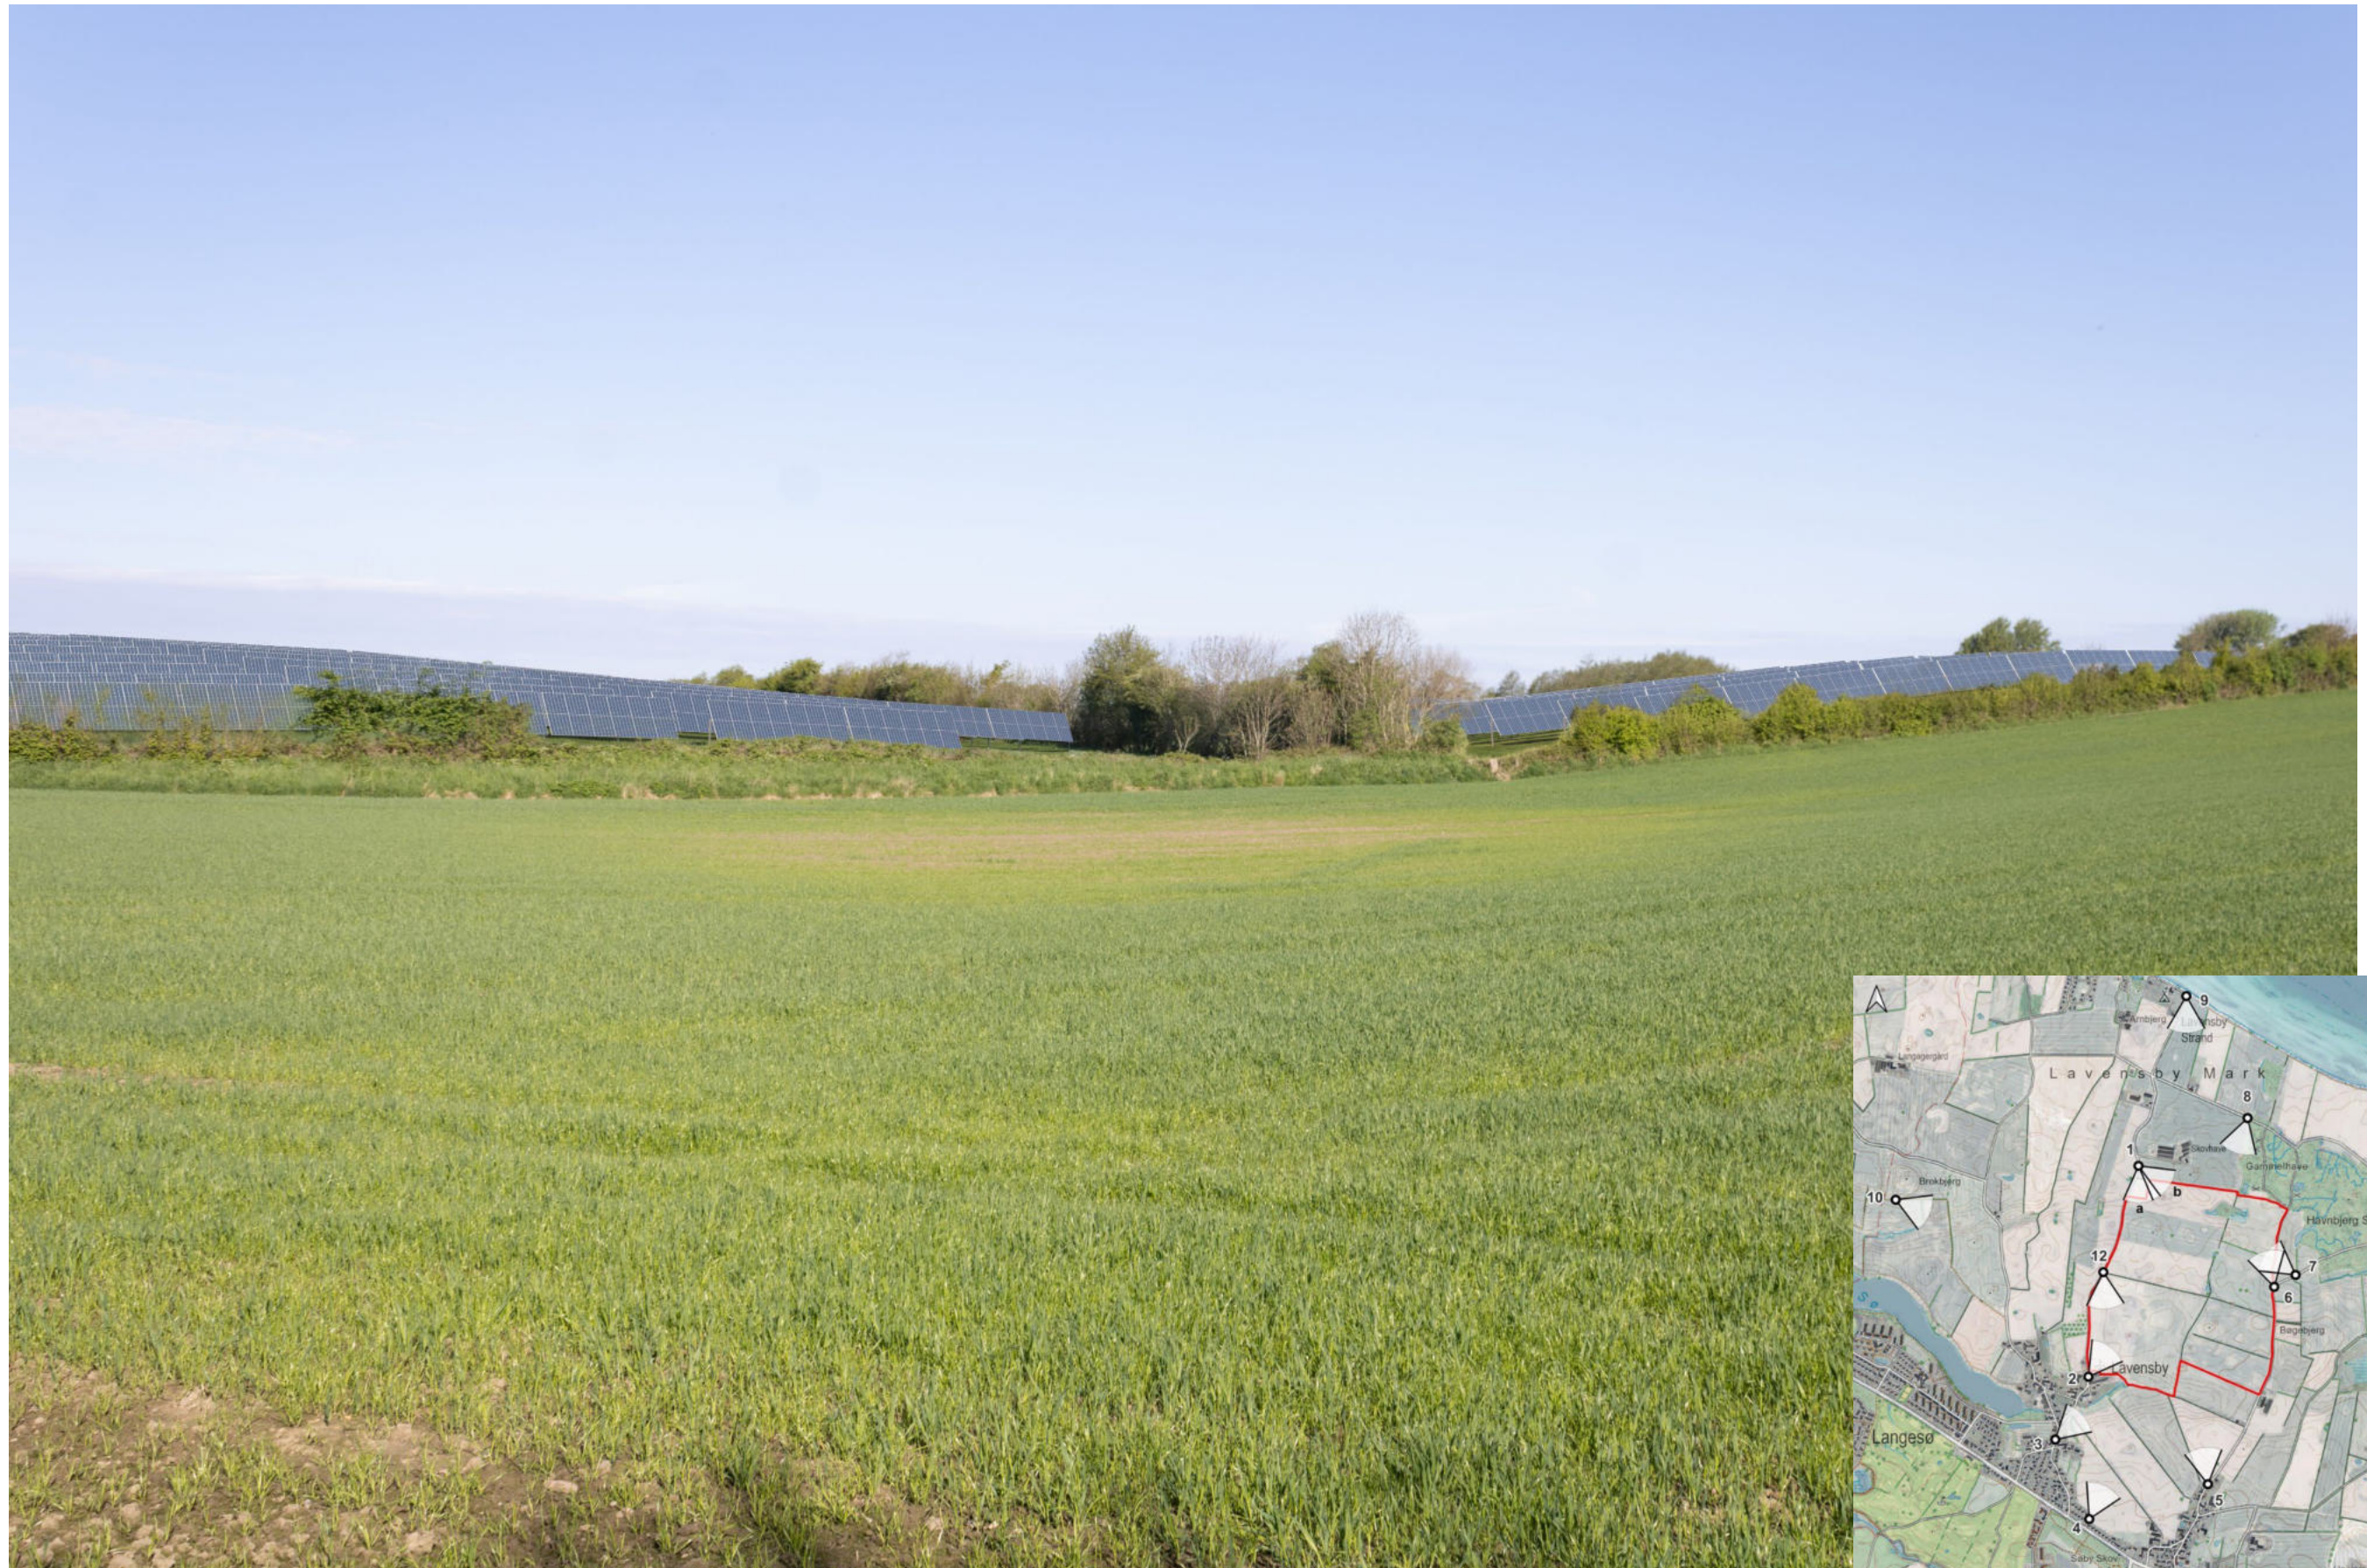
Figur 33 Fotostandpunkt 7 – Visualisering af anlægget (trackerpaneler) uden beplantning.

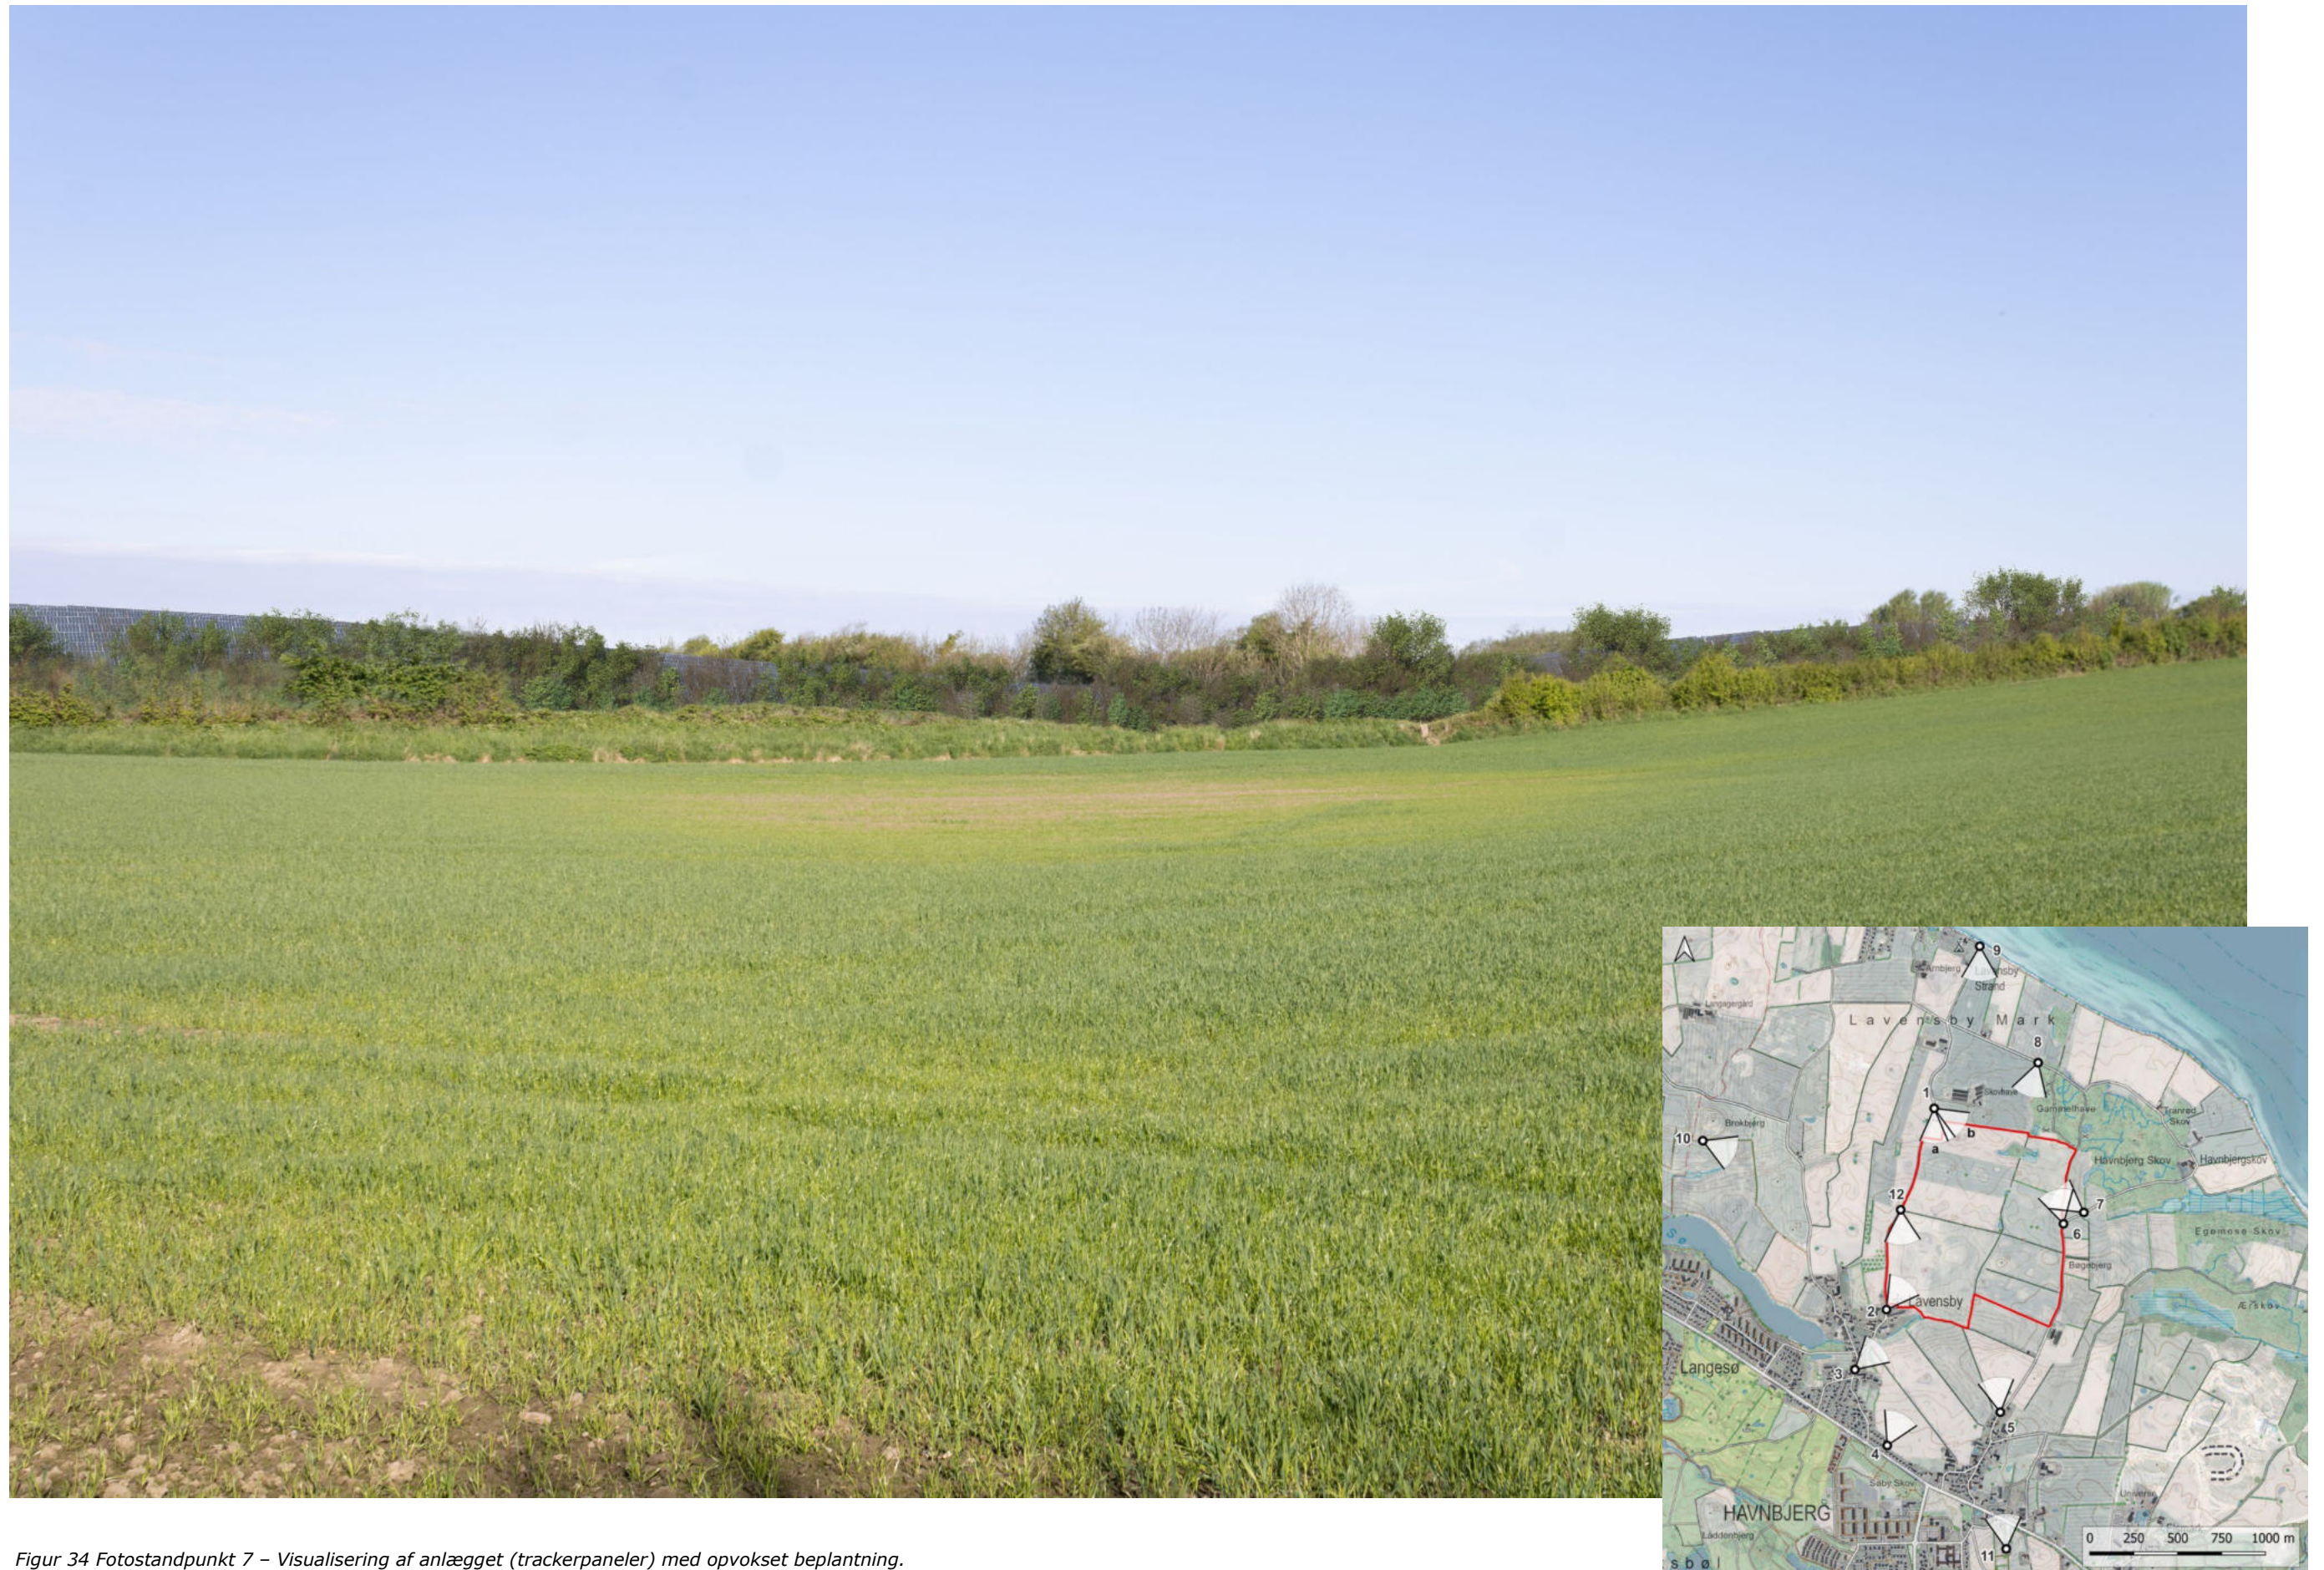
Figur 34 Fotostandpunkt 7 – Visualisering af anlægget (trackerpaneler) med opvokset beplantning.

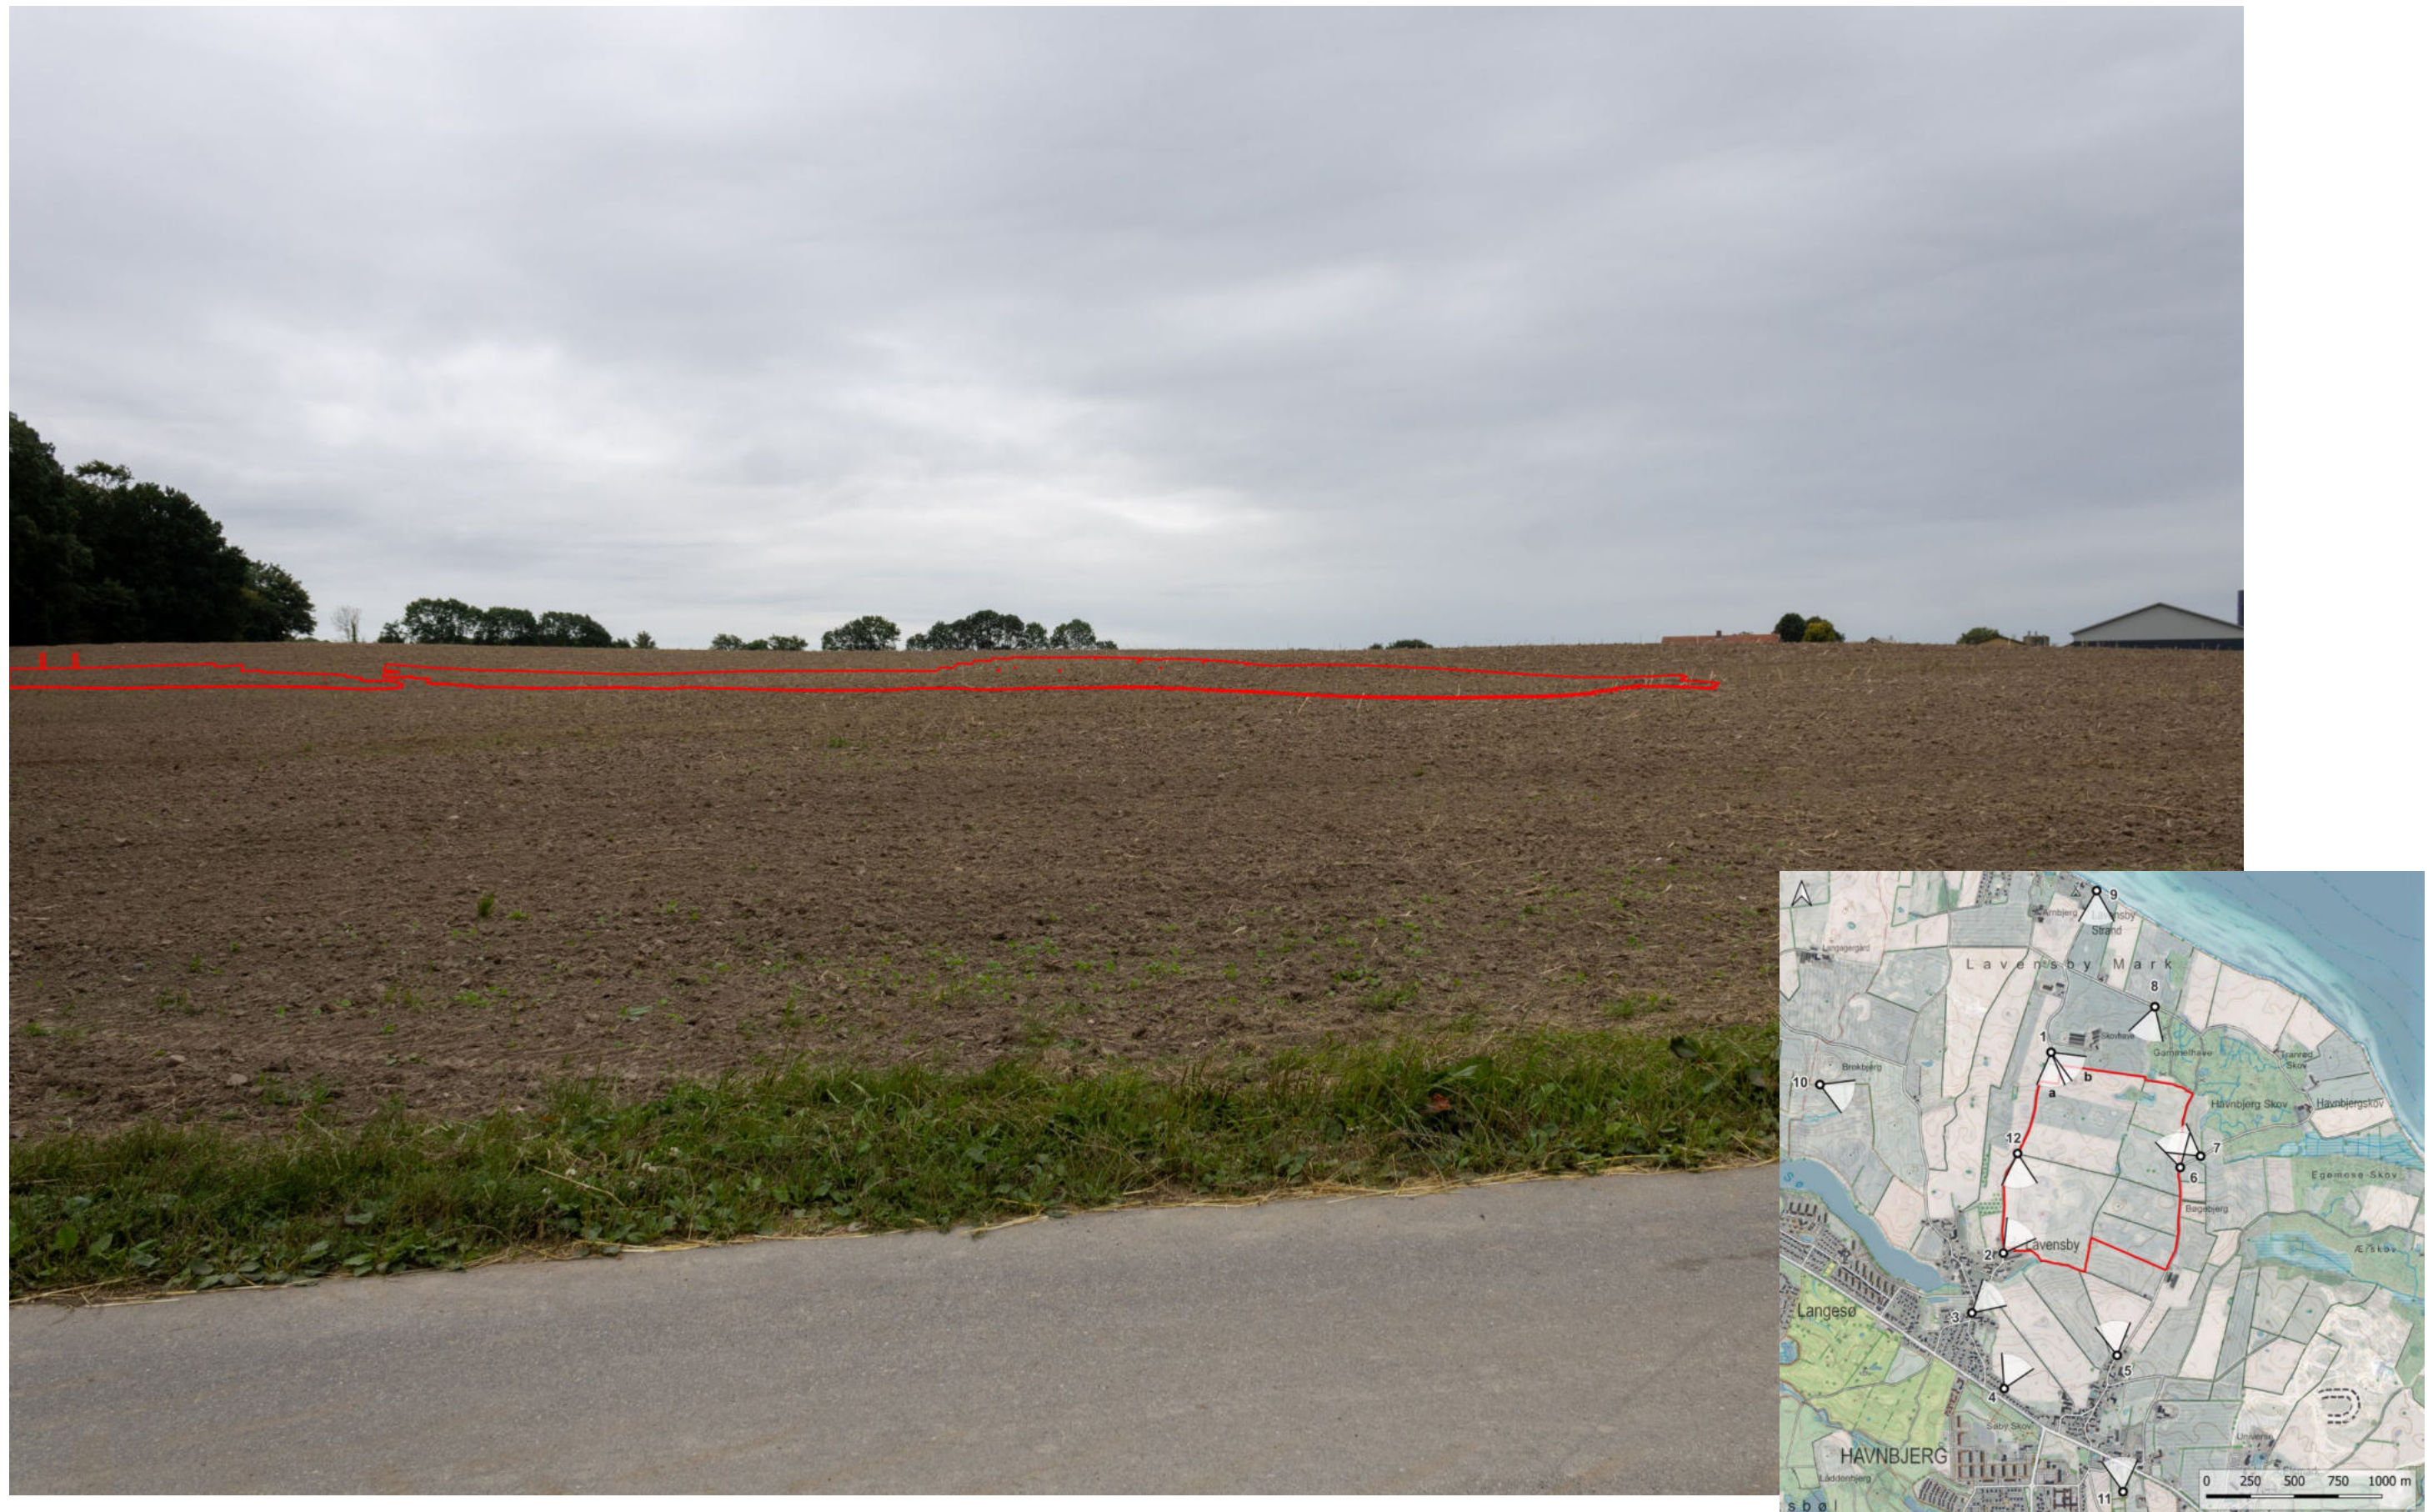
Figur 36 Fotostandpunkt 8 - Anlæggets udstrækning med rød markering. Anlægget er ikke synligt på grund af mellemliggende terræn.

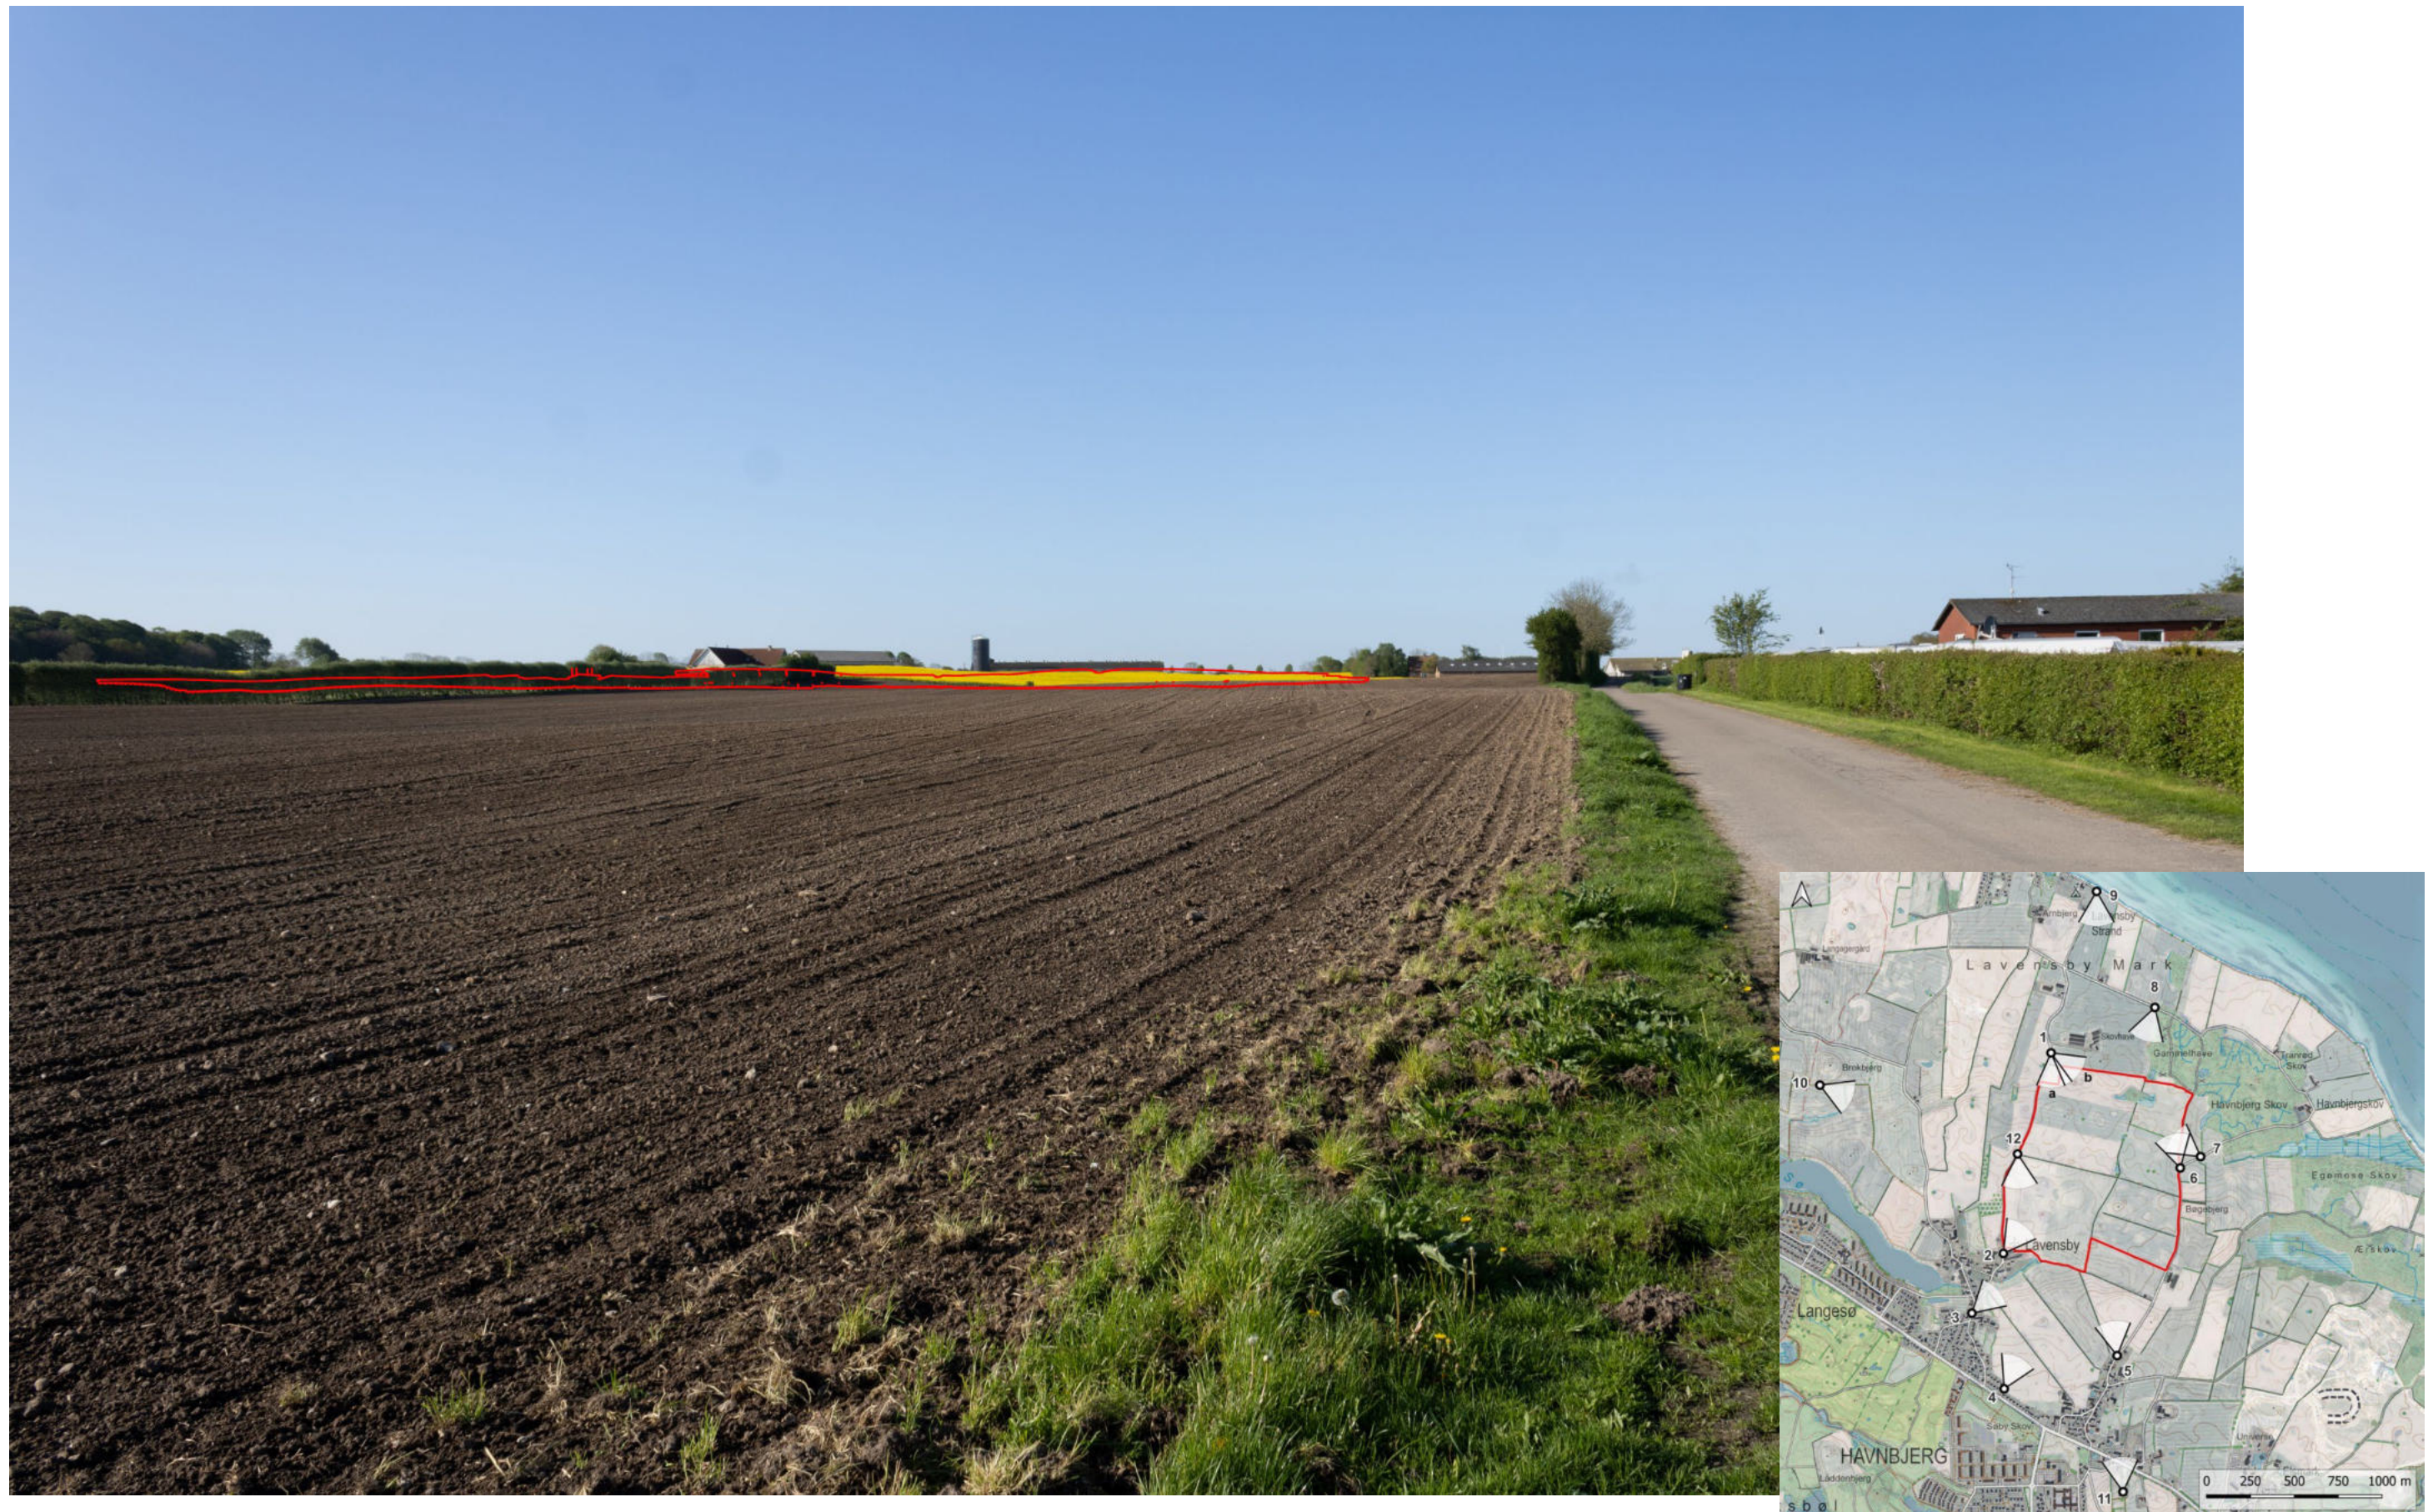
Figur 38 Fotostandpunkt 9 – Anlæggets udstrækning med rød markering. Anlægget er ikke synligt på grund af mellemliggende terræn.

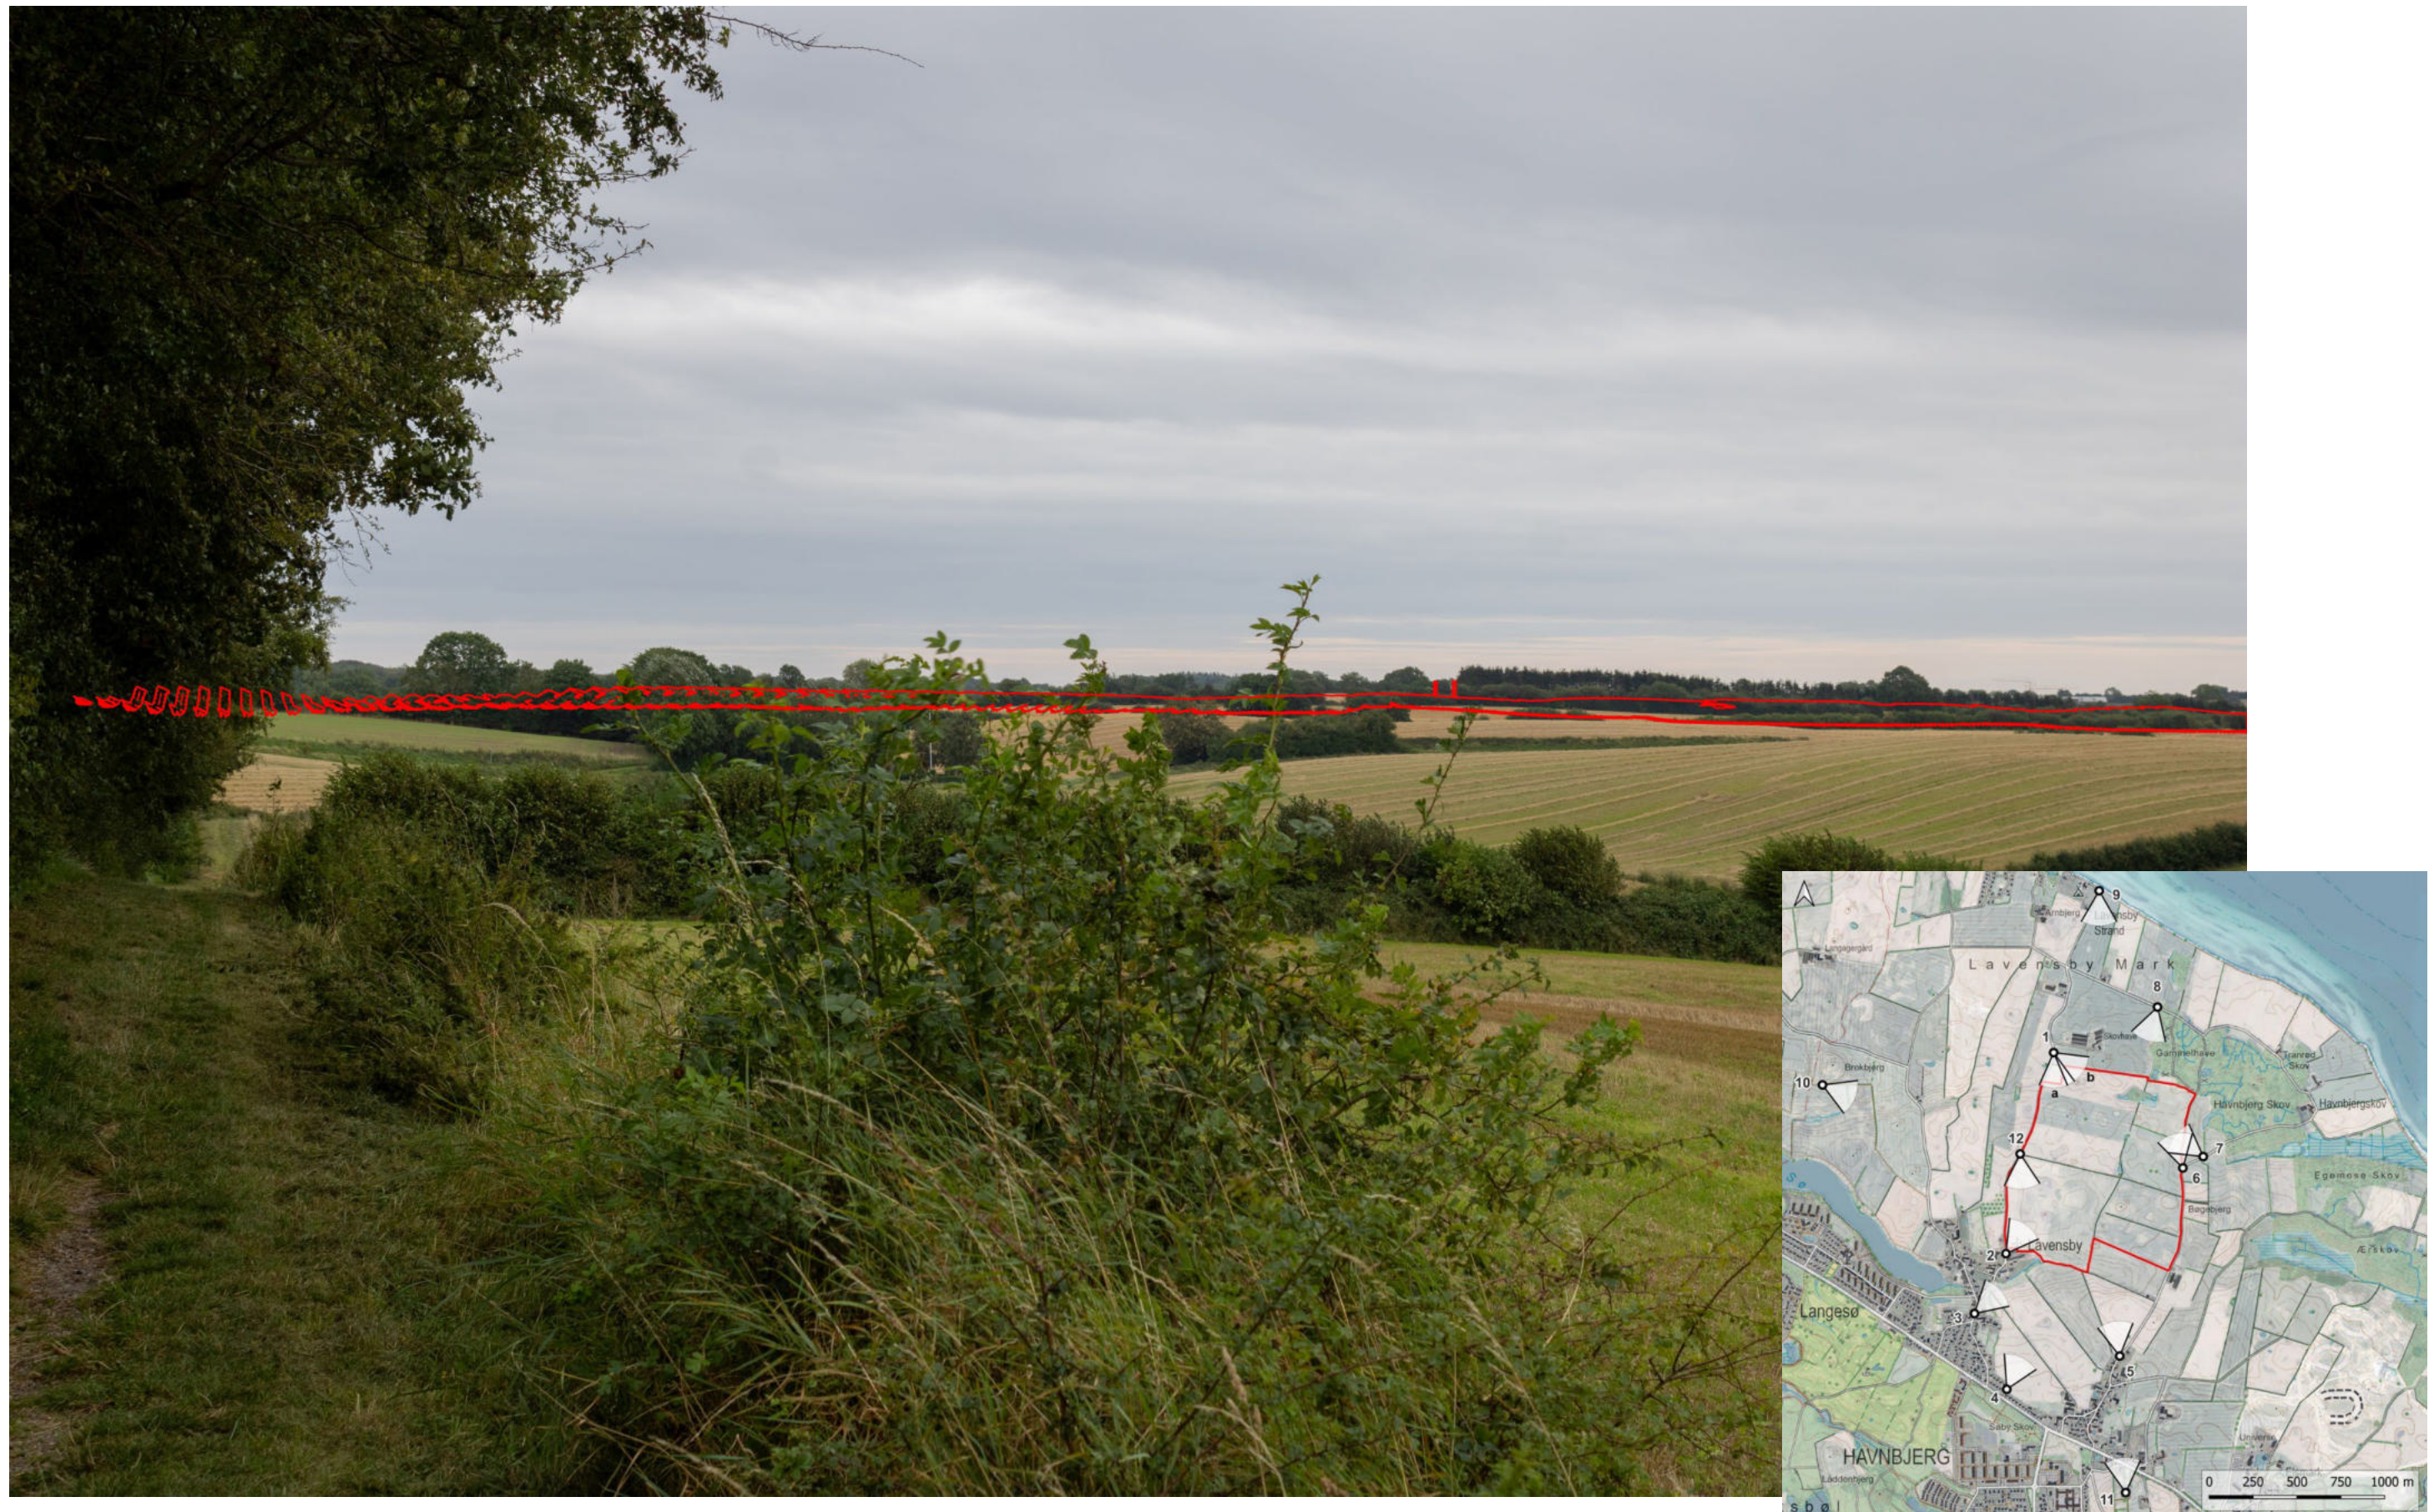
Figur 40 Fotostandpunkt 10 - Anlæggets udstrækning med rød markering. Anlægget er ikke synligt på grund af mellemliggende terræn og beplantning.
