BETTER ENERGY MANAGEMENT A/S  
SØNDERBORG KOMMUNE

# NORDALS - VISUALISERINGSHÆFTE

SOLCELLEANLÆG VED LAVENSBY, NORDBORG

Visualiseringshæfte

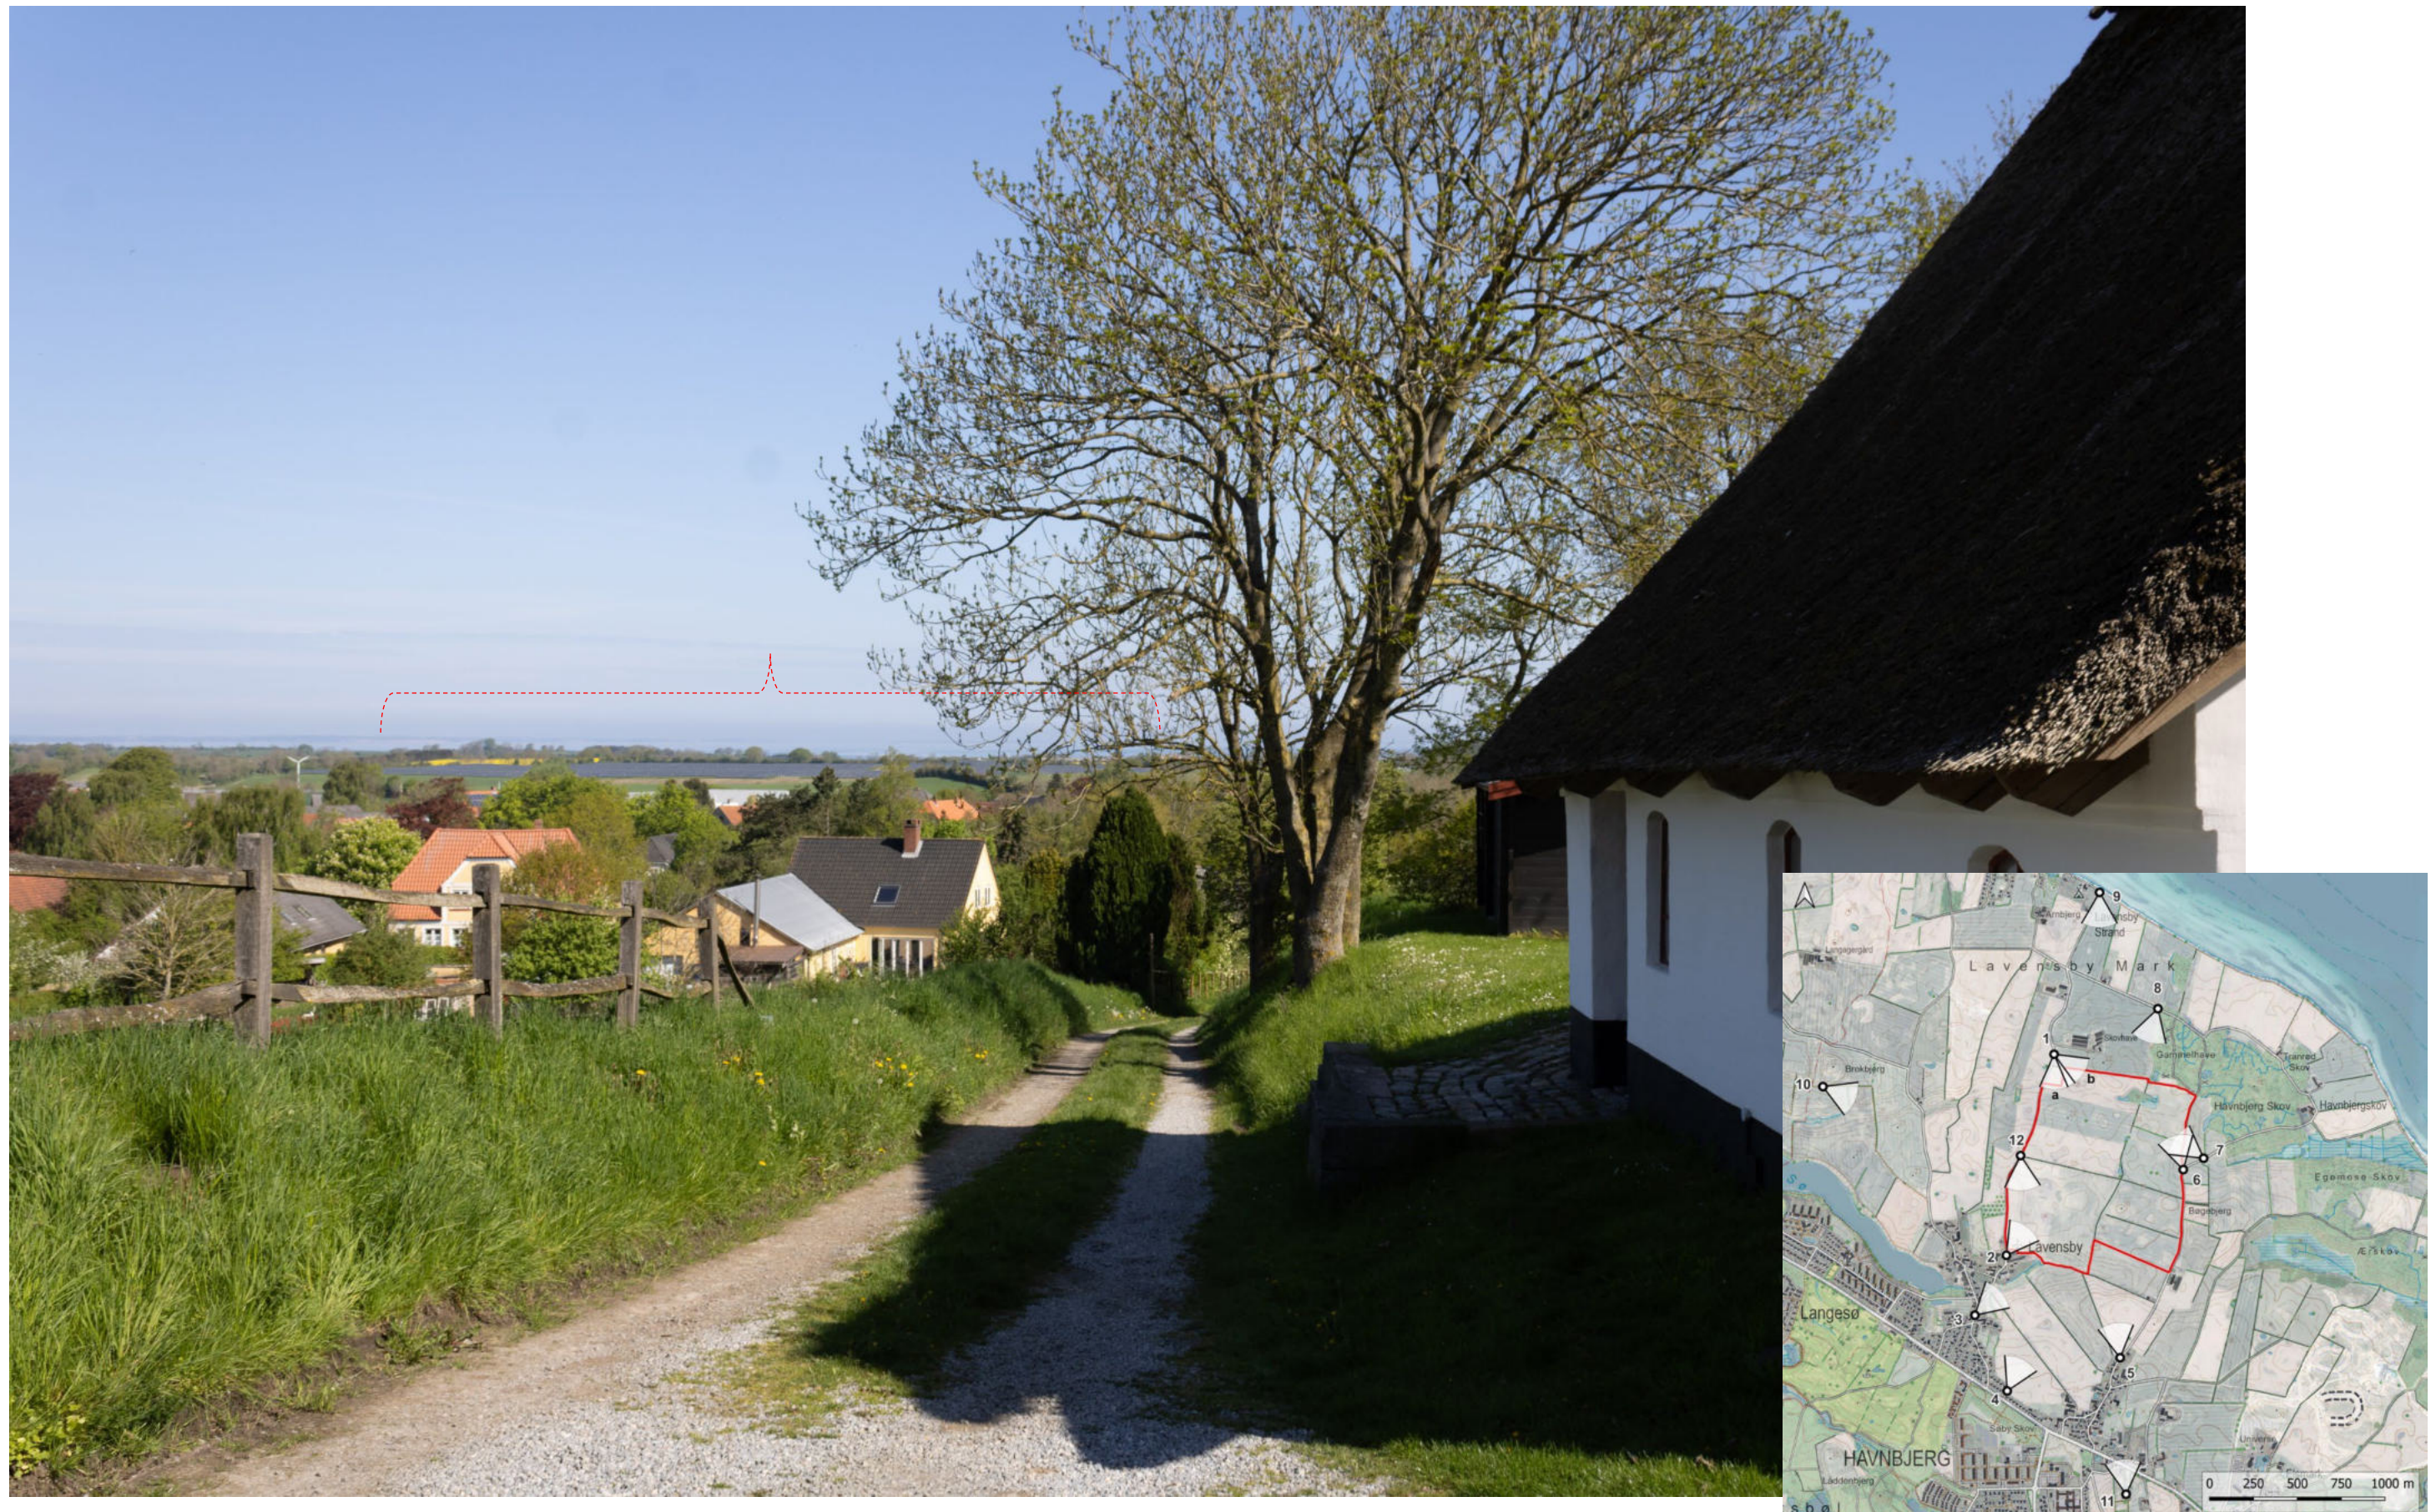
Figur 43 Fotostandpunkt 11 - Visualisering af anlægget uden beplantning. Synlige dele af anlægget er vist med rød stiptet klamme.

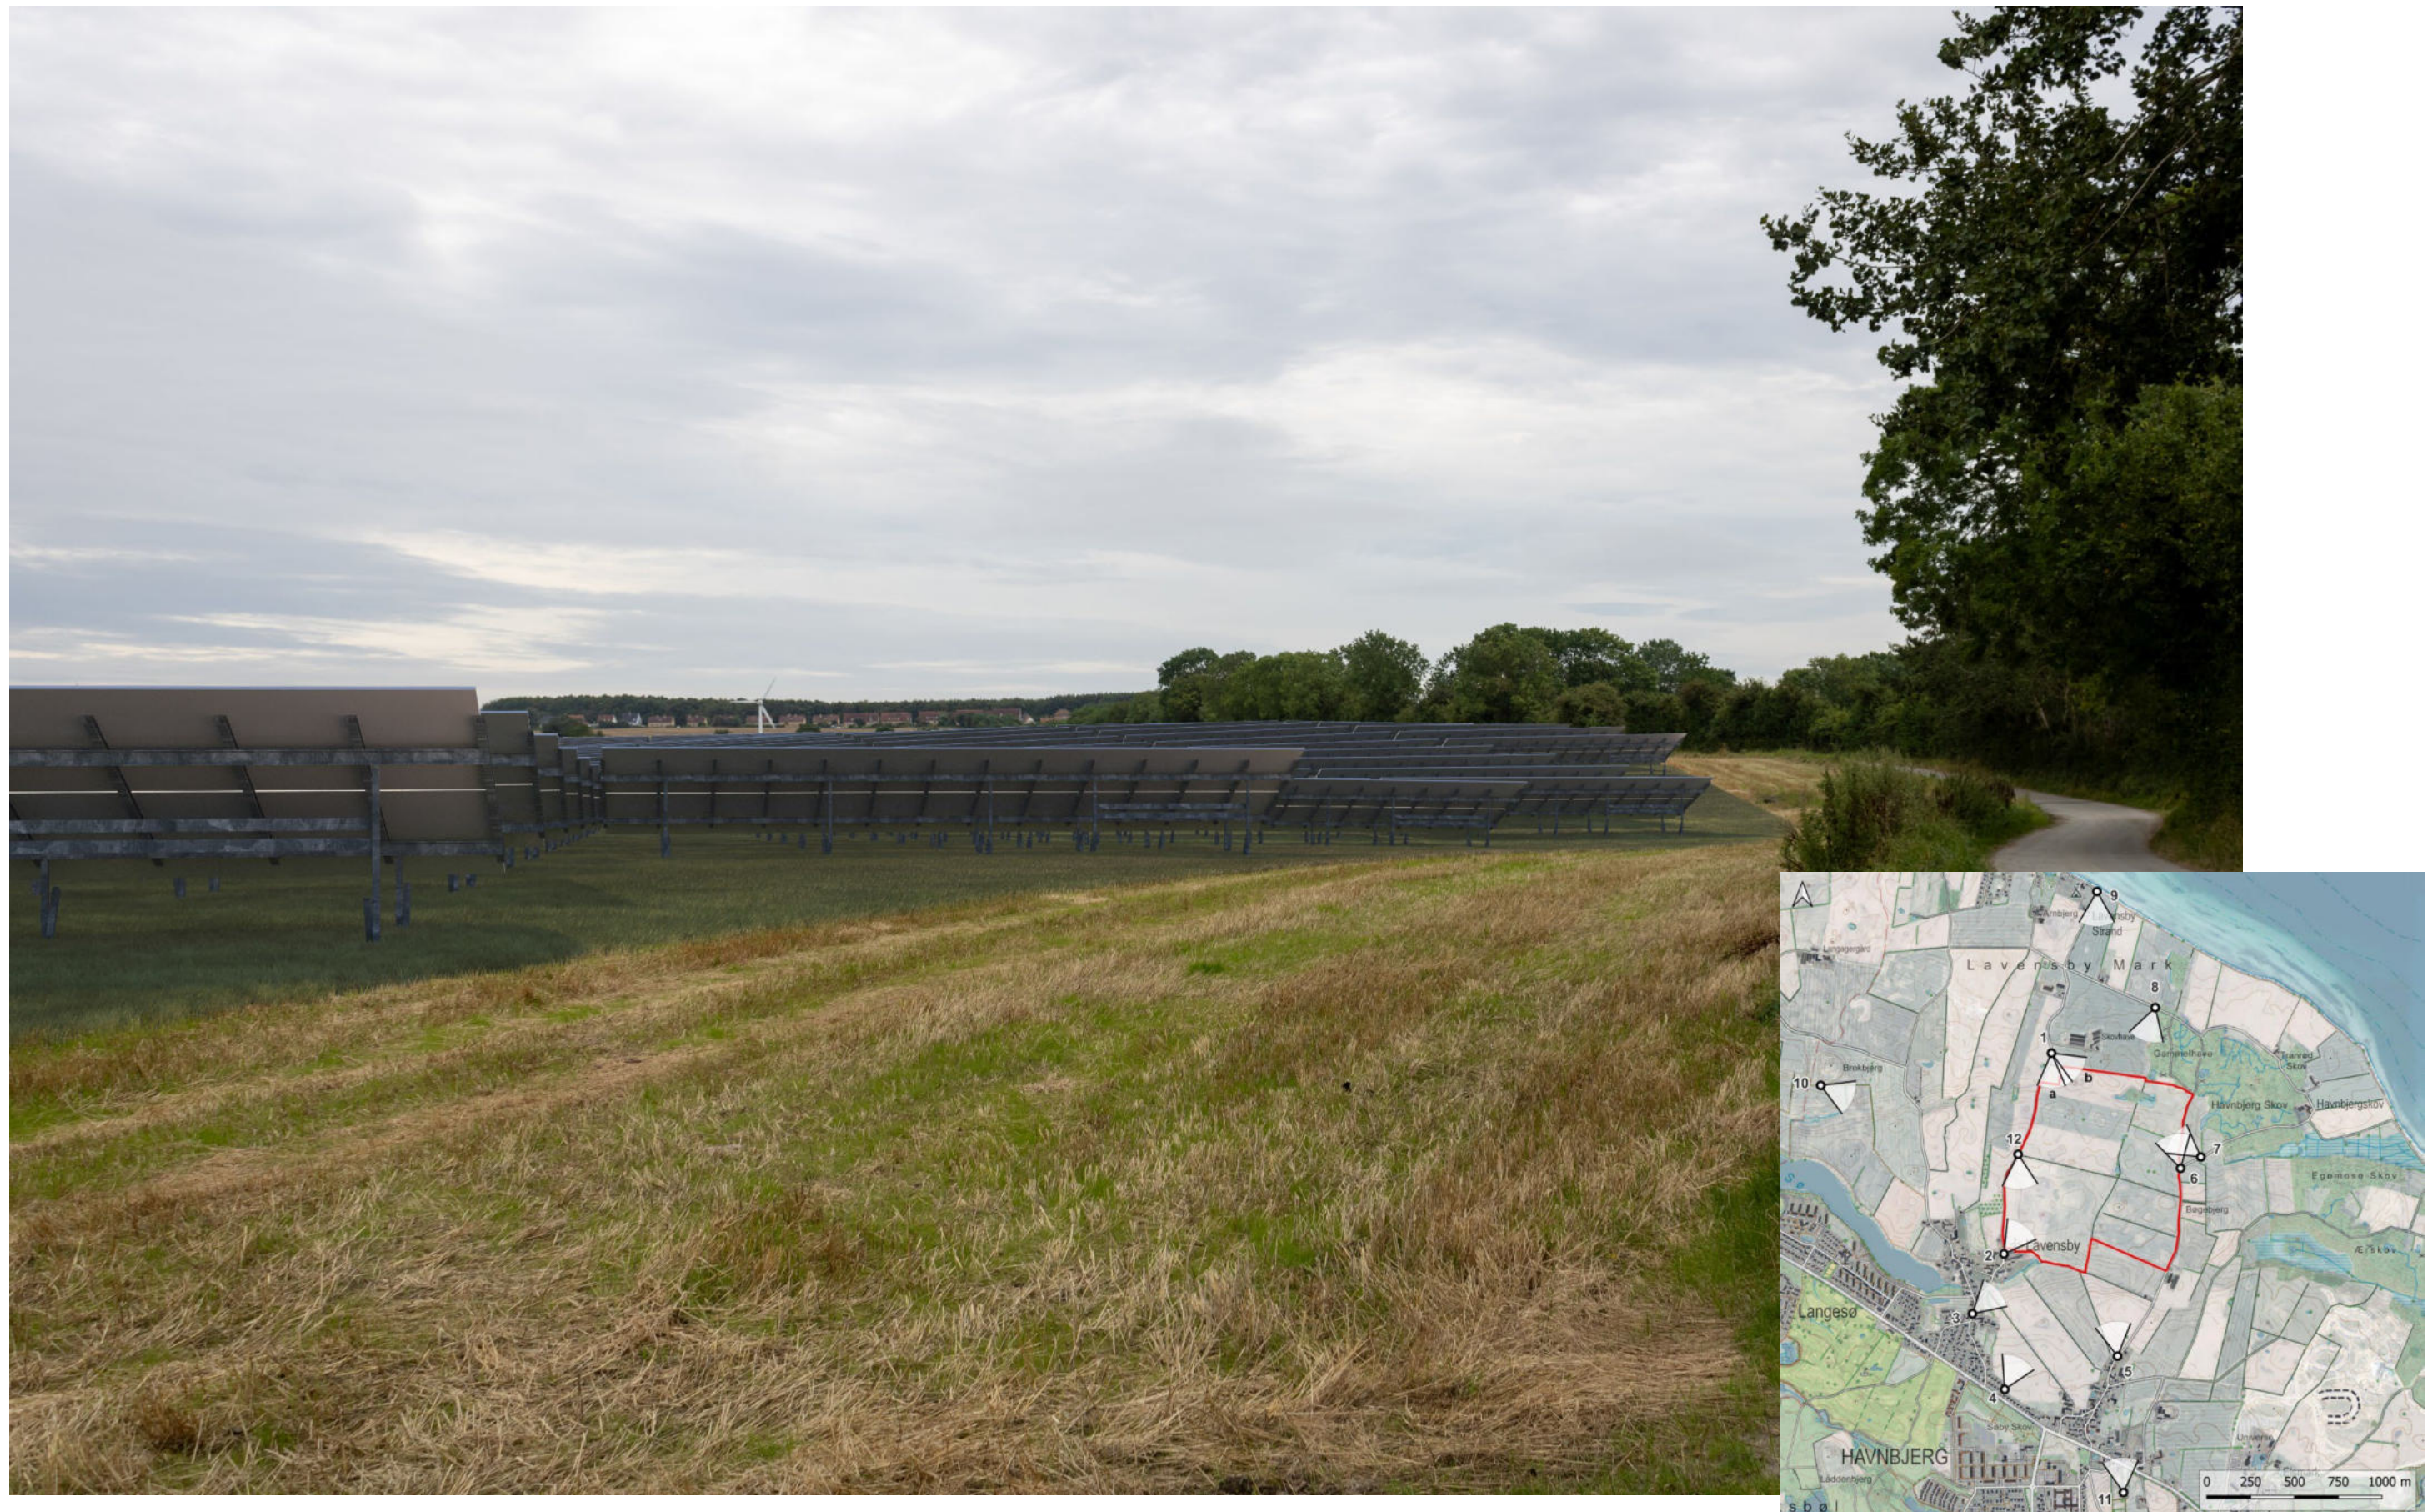
Figur 47 Fotostandpunkt 12 - Visualisering af anlægget (faste paneler) uden beplantning.

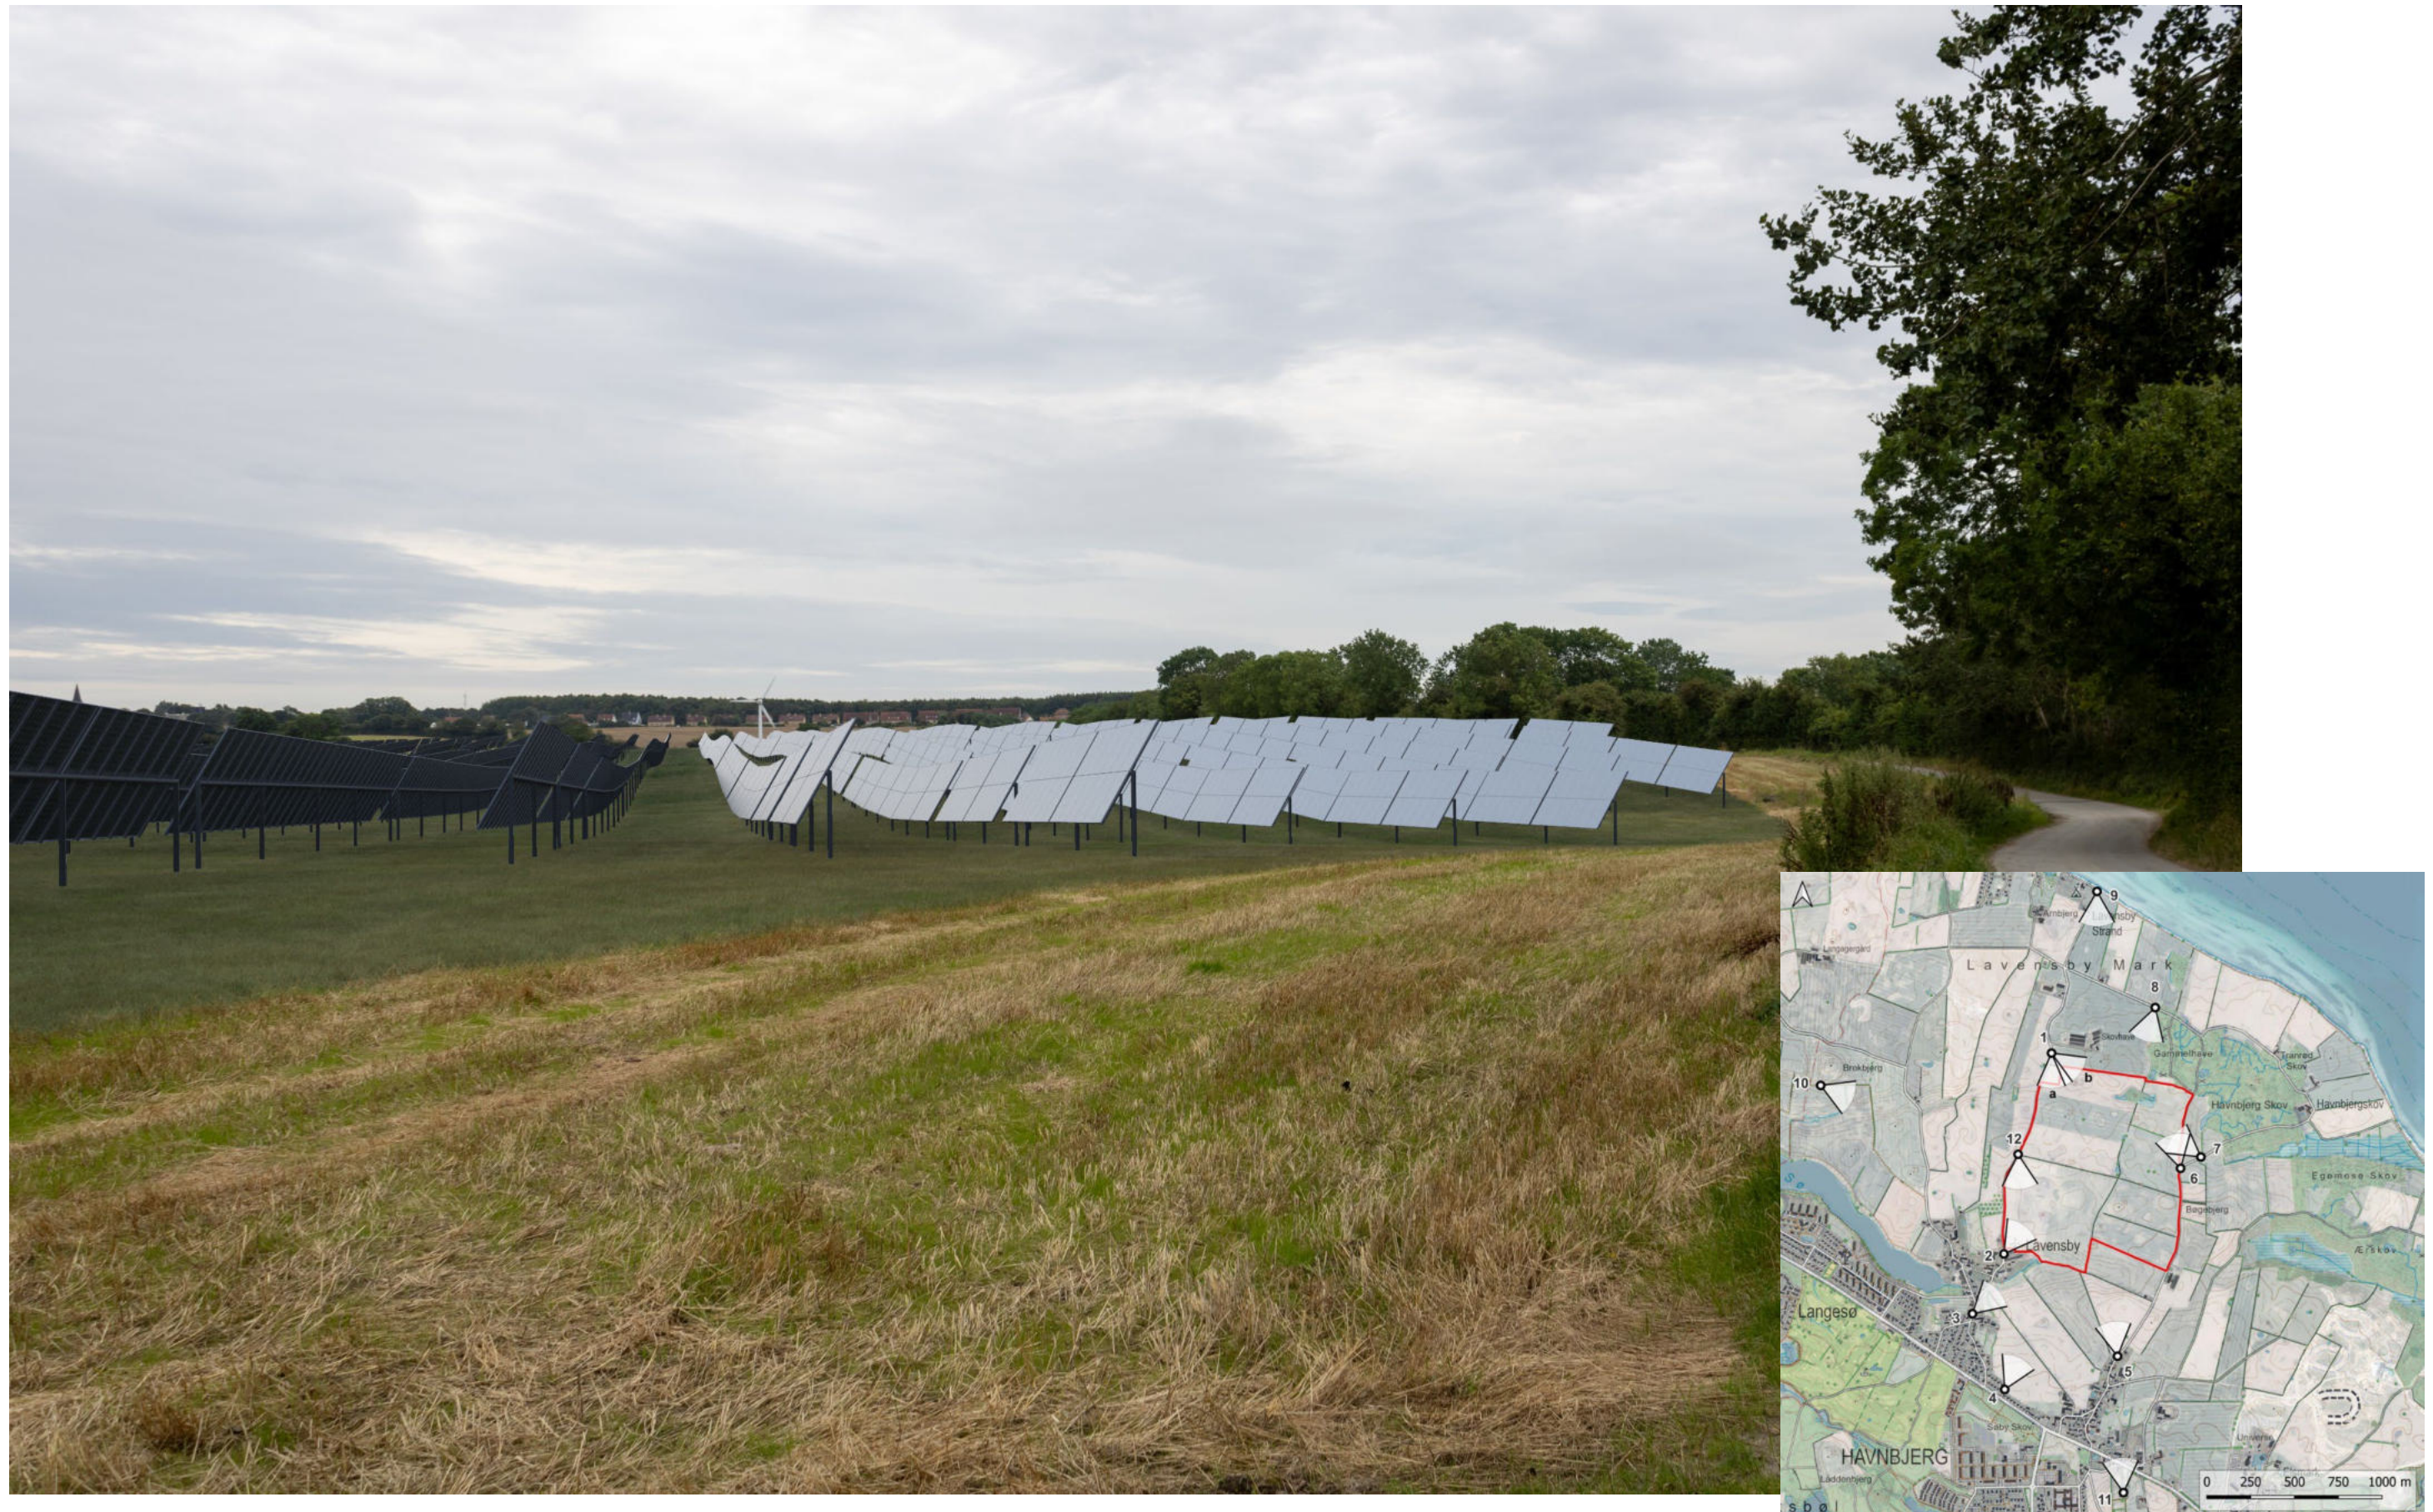
Figur 48 Fotostandpunkt 12 - Visualisering af anlægget (trackerpaneler) uden beplantning.
